**Artikel:** Konterkarierend : Büro- und Geschäftshaus in Innsbruck, 1993 :  
Architekt : Peter Lorenz

## Konterkarierend

**Büro- und Geschäftshaus  
in Innsbruck, 1993**  
Architekt: Peter Lorenz,  
Innsbruck

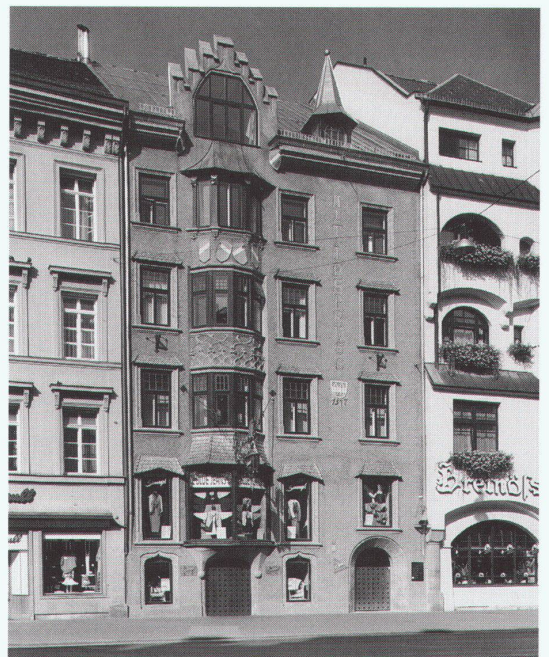
Strassenseite,  
sanierter Altbau

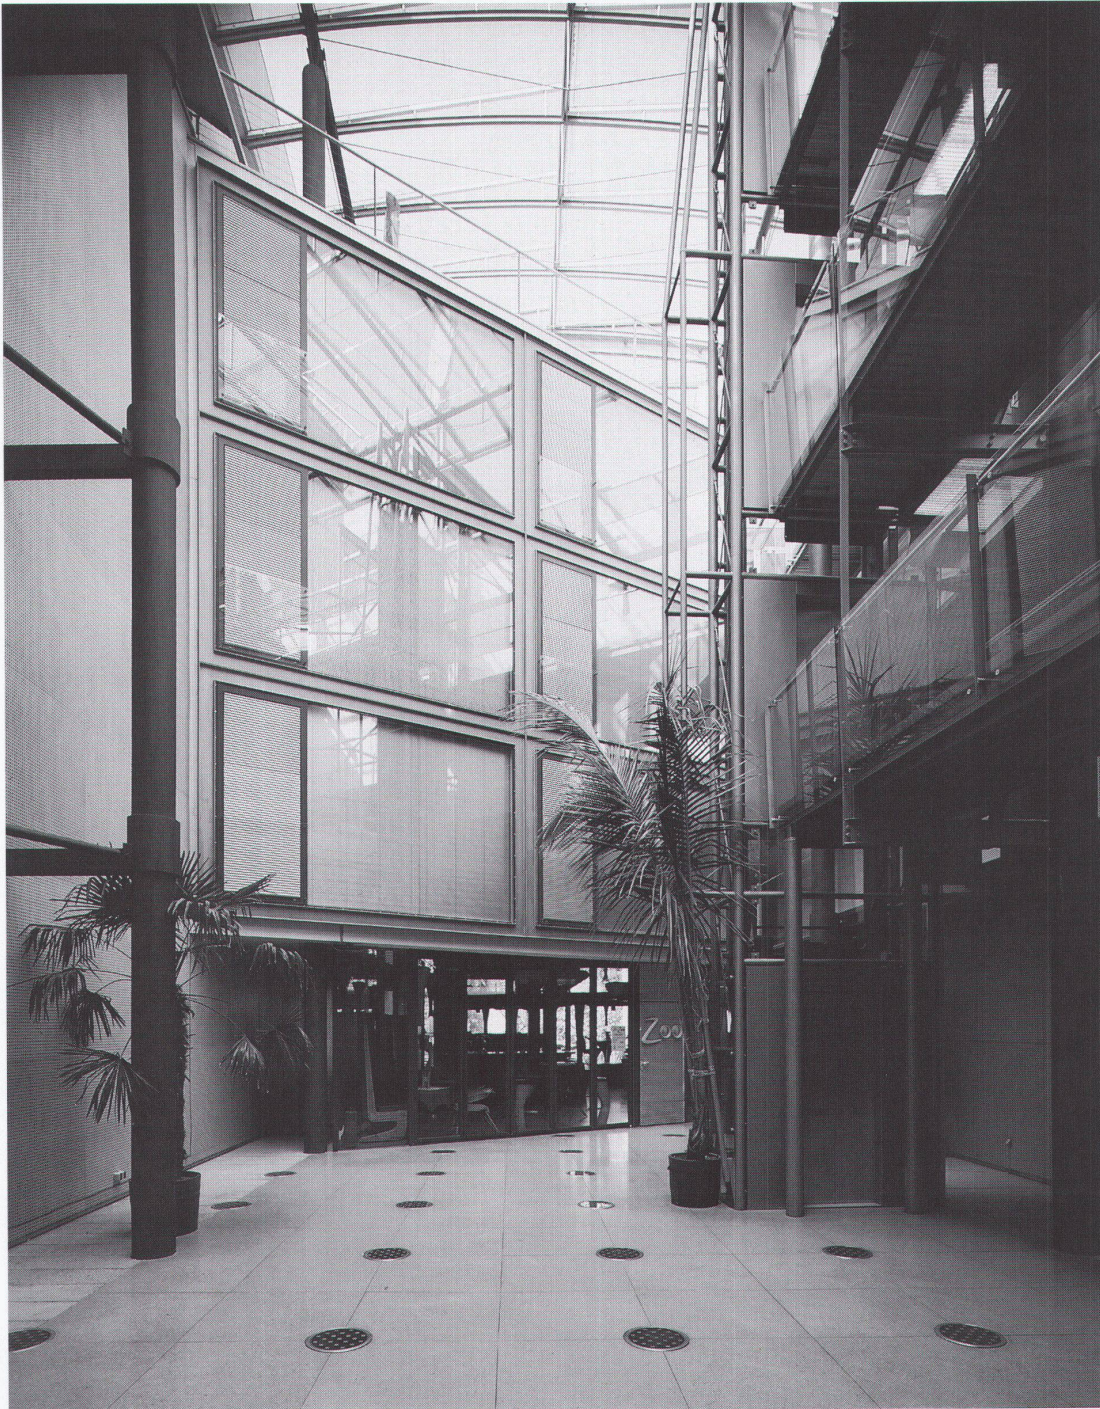
Der innere Hof mit Glasdach,  
im Hintergrund die Fassade  
des Neubaus

Das lückenschliessende Gebäude mit den extremen Ausmassen von rund 10 m Breite und fast 50 m Länge stellte vordringlich das Problem der Belichtung. Zwischen der geschlossenen Strassen- und Hoffront wurde ein innerer, offener Hof ausgespart, wo durch ein Glasdach bis in das Tiefparterre Licht einströmt. Die filigrane, leicht wirkende Stahlkonstruktion kontrastiert die träge Materialschwemme des Altbaus. *Red.*

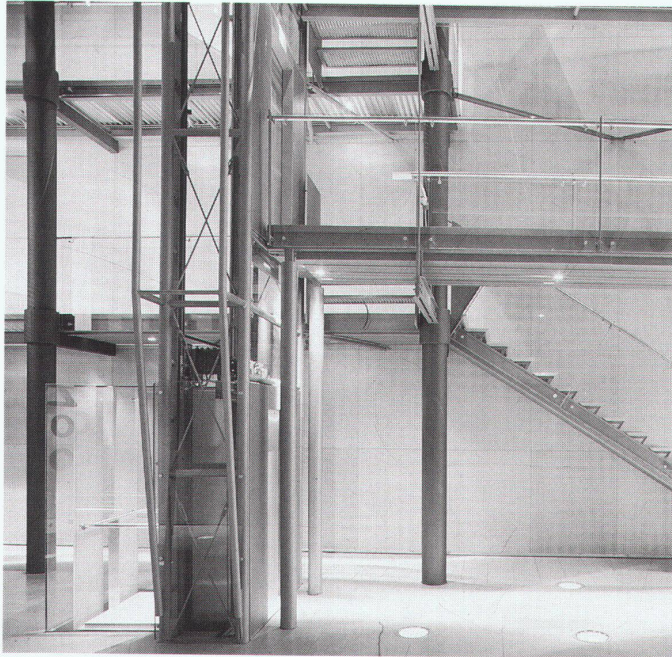
**Längsschnitt**

- Altbau:  
 1 Eingang  
 2 Schaufenster  
 3 neoromantische Wandkulissee, 1907  
 4 Haustechnik  
 5 Bankfiliale  
 6 Büro  
 7 Ordination  
 8 Büro

- Neubau:  
 9 Lagerkeller  
 10 Verkaufsraum Tiefparterre  
 11 Innenhof  
 12 Glasdach auf 6 Säulenpaaren  
 13 Heliostat  
 14 Treppenhaus Neubau  
 15 Treppe Lift Alt-/Neubau  
 16 Tageslicht-Umlenkspiegel

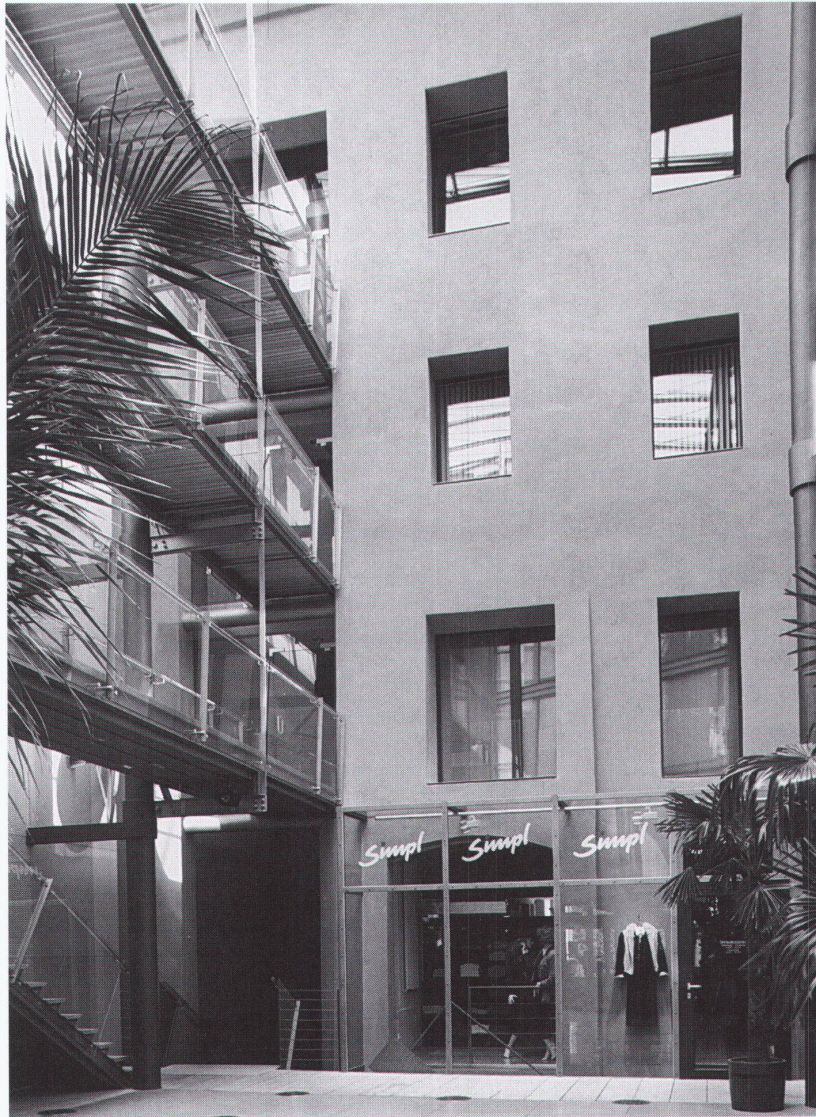
Der innere Hof, im Hintergrund der renovierte Altbau
