**Artikel:** Ein offener Block und gefangene Säle : "Spui theatercentrum", Den Haag, 1986-1993 : Architekt Herman Hertzberger

## Ein offener Block und gefangene Säle

«Spui theatercentrum»,  
Den Haag, 1986–1993  
Architekt:  
Herman Hertzberger

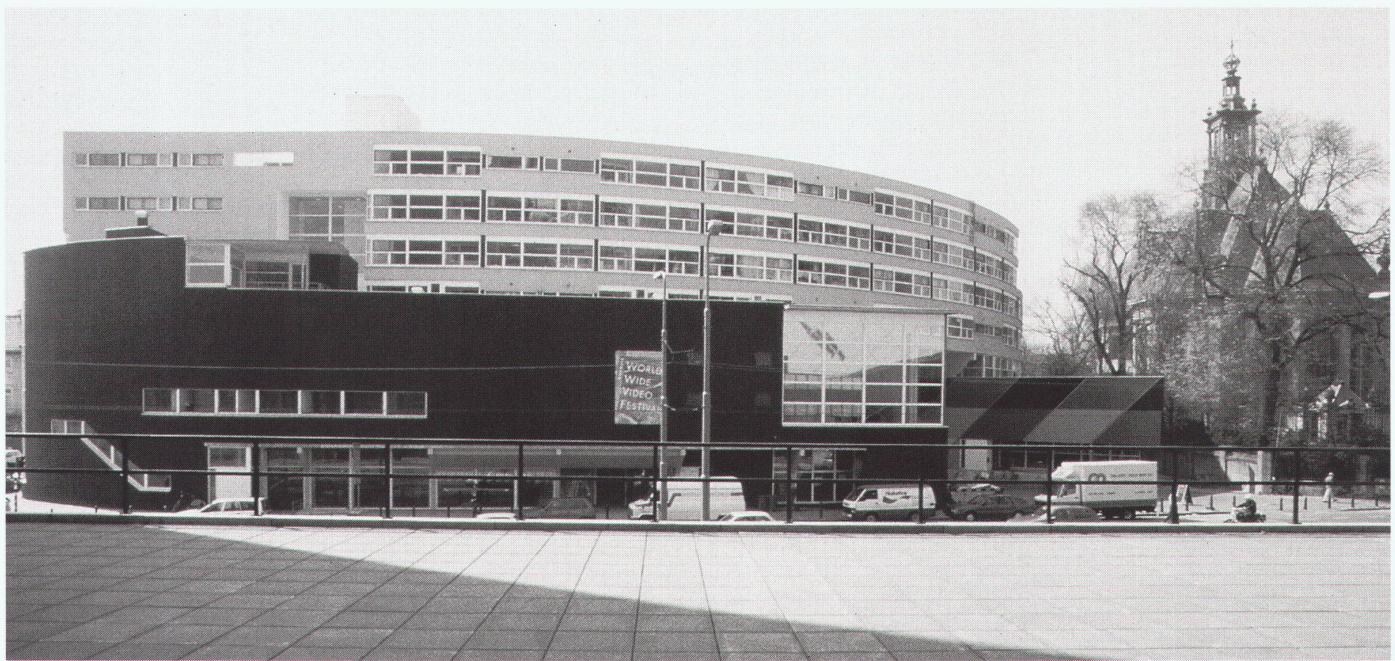
Links Kinotrakt mit Café, rechts  
Foyereingang, darüber drei Wohn-  
geschosse

Mit dem Foyer verbunden sind das Film- und Videozentrum, hauptsächlich aber zur Strasse orientiert. Eine zentrale Projektionskabine bedient alle drei Vorführräume. Sie tritt im Theatercafé längs der Strasse als erkerartiges Fenster in Erscheinung – eine Hommage an einen Amsterdamer Kinobau von Duiker aus dem Jahre 1933.

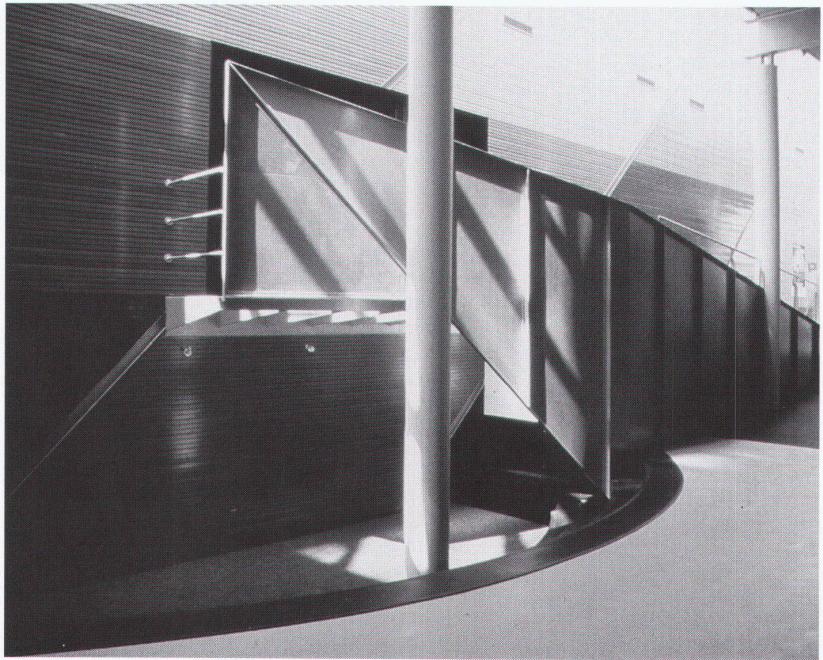
Zugang zu den Theatersälen

durch eine verglaste Ein-gangshalle unterbrochen, setzt sich die Strasse somit nach innen fort. Über einige flache, lange Stufen und Rampen senkt oder erhöht sich das Foyer in einzelnen Bereichen, um Zugang zu den beiden Sälen zu gewähren und zugleich sich selber als Ort für verschiedene Darbietungen anzubieten.

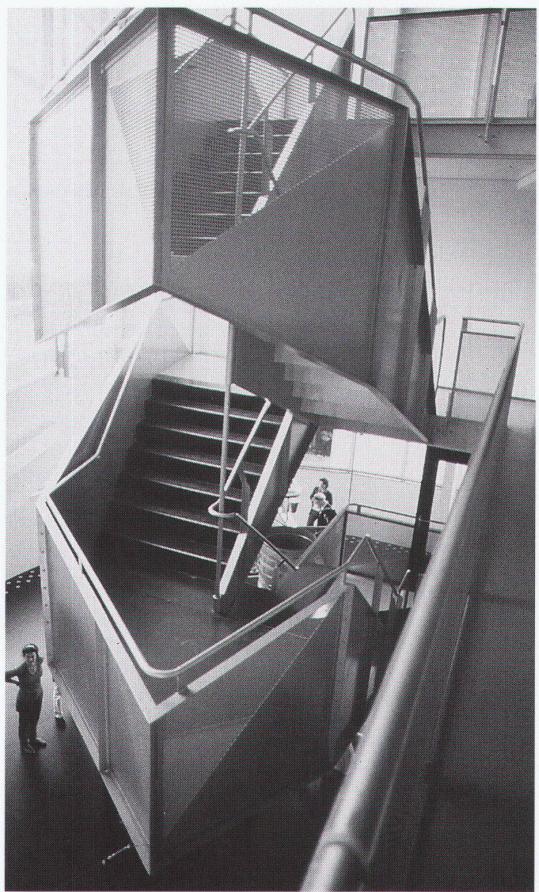
Treppe im Foyer
