Zeitschrift: Werk, Bauen + Wohnen
Herausgeber: Bund Schweizer Architekten
Band: 83 (1996)
Heft: 1/2: Beton = Béton = Concrete

Schulhaus in Turgi, 1995

Architekten: Burkard Meyer Steiger, Baden

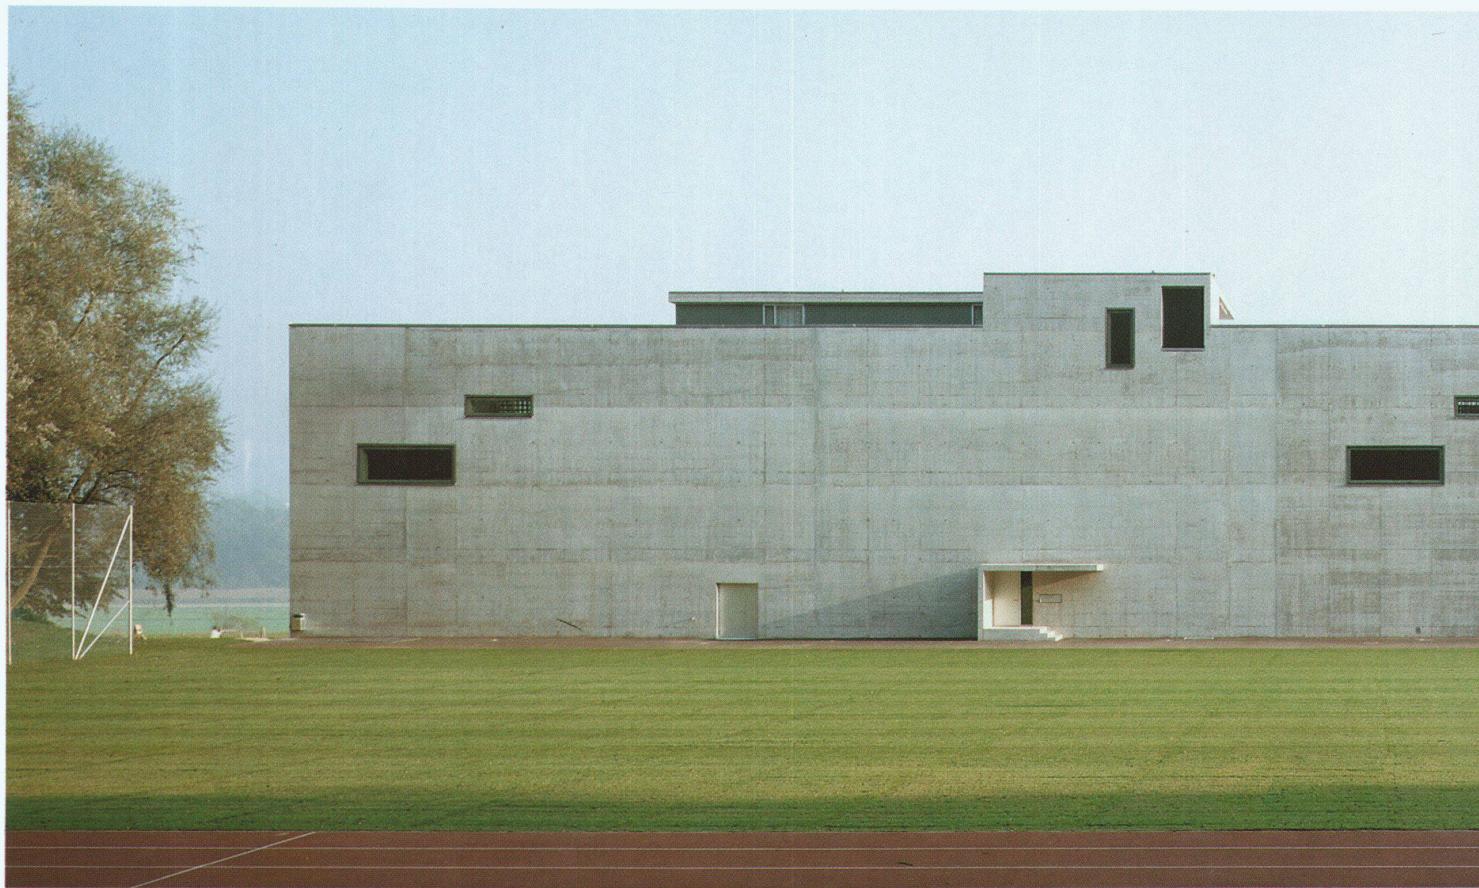
Aussicht vom Wald. Die Betonwand wurde mit Schwindgassen hergestellt und weist keine Dilatationsfugen auf.

■ Vue depuis la forêt. Le mur en béton est exécuté avec des chambres de retrait et ne comporte pas de joints de dilatation.

■ View from the wood. The concrete wall was constructed with shrinkage channels and has no dilatation joints.

Spezifische Details und räumliche Konfigurationen verleihen diesem Schulhaus überraschende *Punkte*: In der über hundert Meter langen Sichtbetonfassade – im Interesse einer homogenen Wirkung wurde sie mit einer Schwindgasse statt mit Dilatationsfugen ausgeführt – sind die Fenstergläser außen angeschlagen. Das durch diese gespannten Häute tretende Licht ist infolge der Vegetation hinter der Schule grün und komplementiert den rot lasierten Beton der Treppenhäuser. Der Boden der Lichthöfe ist mit bunten Altglasscherben bedeckt, so dass die dunklen Korridore im Sockelgeschoss an glitzernden Kammern vorbeiführen. Als kostbare Einlagerung in den Querschnitt ist auch die Aula materialisiert: Der über sämtliche drei Obergeschosse reichende Raum ist mit Birkensperrholzplatten ausgekleidet. Hinter einer Estrade, deren Neigung den bugartigen Deckenverlauf über dem Haupteingang aufnimmt, richtet der kompakte Saal ein Auge nach Westen.

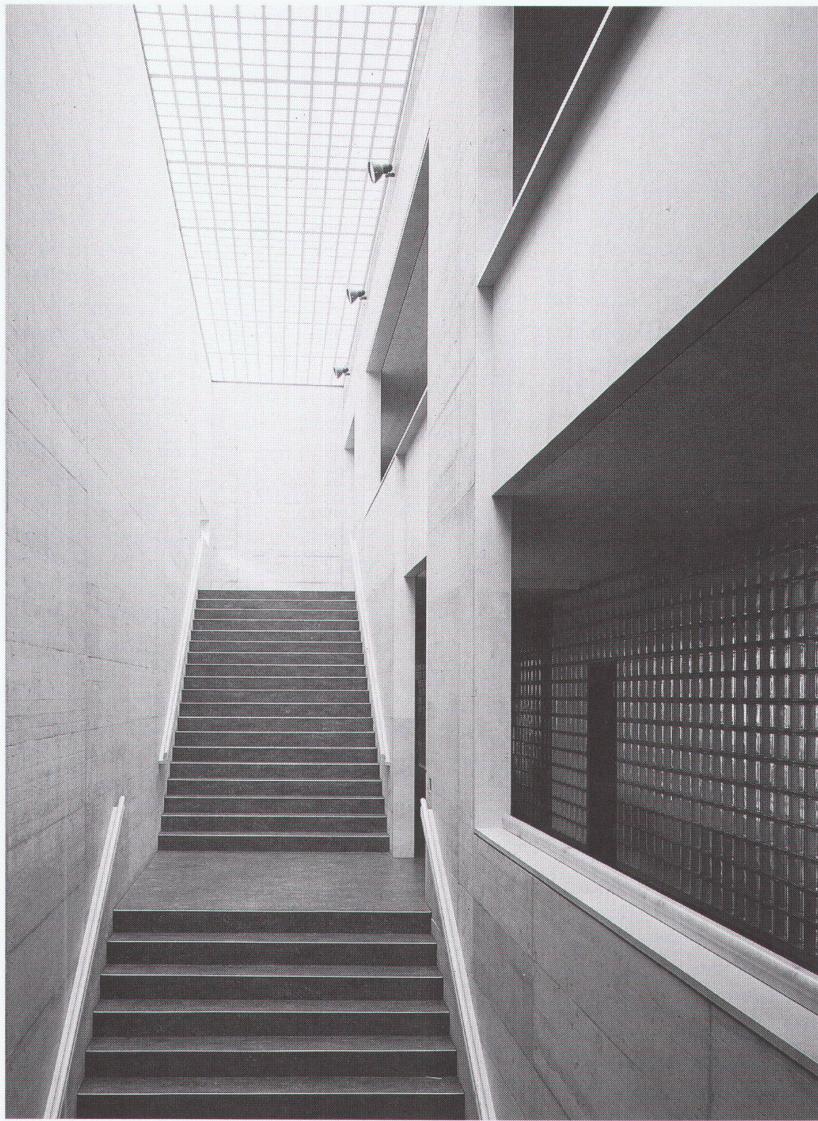
Treppenhaus

- Cage d'escalier
- Staircase

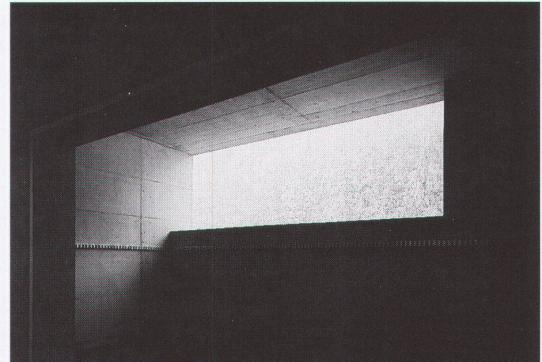
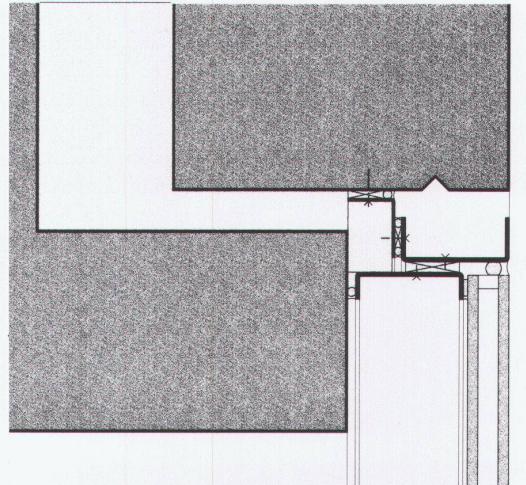
Lichthöfe belichten die Korridore und die Werkräume. Der Boden ist aus zerriebenem Altglas.

- Des puits de lumière éCLAirent les couloirs et les ateliers. Le sol est fait de débris de verre pulvérisés.
- The corridors and workrooms are illuminated by light shafts. The floor is made of ground recycled glass.

ratischen Fenstern übersät ist, wird vorne die Platte des Sockels mit kleinen Lichthöfen perforiert und ihre Körperhaftigkeit hervorgehoben. An den massiven Winkel geschoben sind die drei Unterrichtsgeschosse in einem schwelbenden, verglasten Körper: Bandfenster bilden hier mit schimmernden, von hinten emaillierten Glasbrüstungen eine andere, kristalline Ordnung. Voll verglast ist das Eingangsgeschoss, das zwischen Unterrichtsgeschossen und Sockel eingespannt und schwellenlos mit der grossen Pausenterrasse verbunden ist. In die Immaterialität dieser gedehnten Halle schiebt sich ein Einbau, der die Büros der Schulleitung enthält. Das Raumkonzept folgt einer Baugliederung und Materialisierung, die den Gegensatz zwischen introvertierter Erschliessung und maximaler Aussicht aus den Schulzimmern ausspielen: Die in der Rückwand in Serie geschalteten Treppenhäuser kaskadieren zwischen Sichtbetonwänden und werden vom Dach her belichtet, während die Schulzimmer und Korridore durch eine Glasbausteinwand getrennt sind (eine Referenz an Dolf Schneblis Schulhaus in Ruopigen

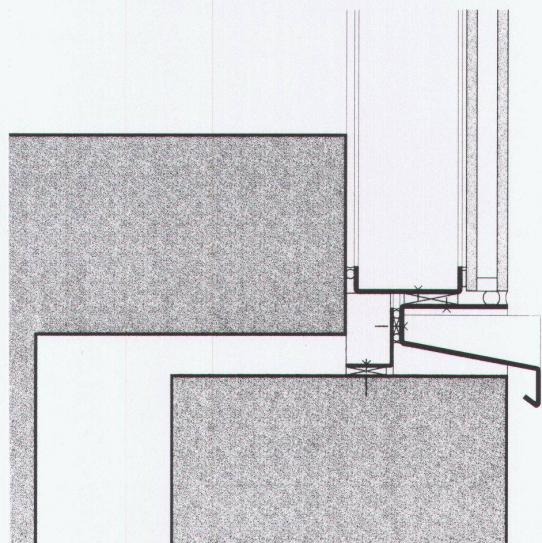
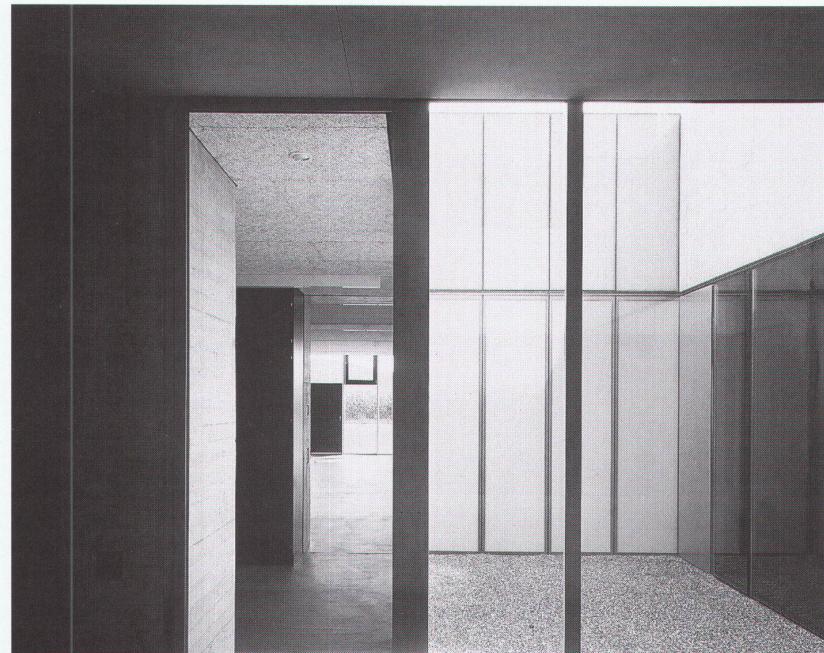
Detail und Innenansicht der bündigen Fensterkonstruktion

- Détail et vue intérieure de la fenêtre posée au nu de la construction
- Detail and interior of the flush window construction
