Artikel: Viel Sorgfalt : Umbau Geschäftshaus am Stadelhofen, Zürich, 1995-1996 : Architekten: Romero & Schaeffle, Zürich

**Umbau Geschäftshaus
am Stadelhofen, Zürich,
1995–1996**
Architekten:
Romero & Schaeffle, Zürich
Mitarbeiter: Rolf Schaffner

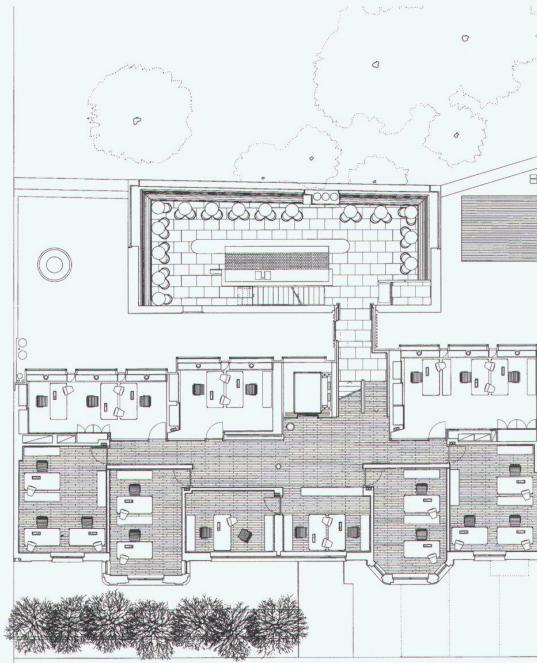
1. Obergeschoss

Grundsätzlich behielt man die bestehende Struktur und die Lage der Haupttragwände bei. Die zwei nebeneinanderliegenden Treppenhäuser ersetzte man durch eine einzige vertikale Erschliessung aus Glaslift und Stahltreppe. Die strassenseitige Büroschicht wurde gegen den Korridor zurückgestaffelt, um den Grundriss im Bereich der Erschliessung auszuweiten.

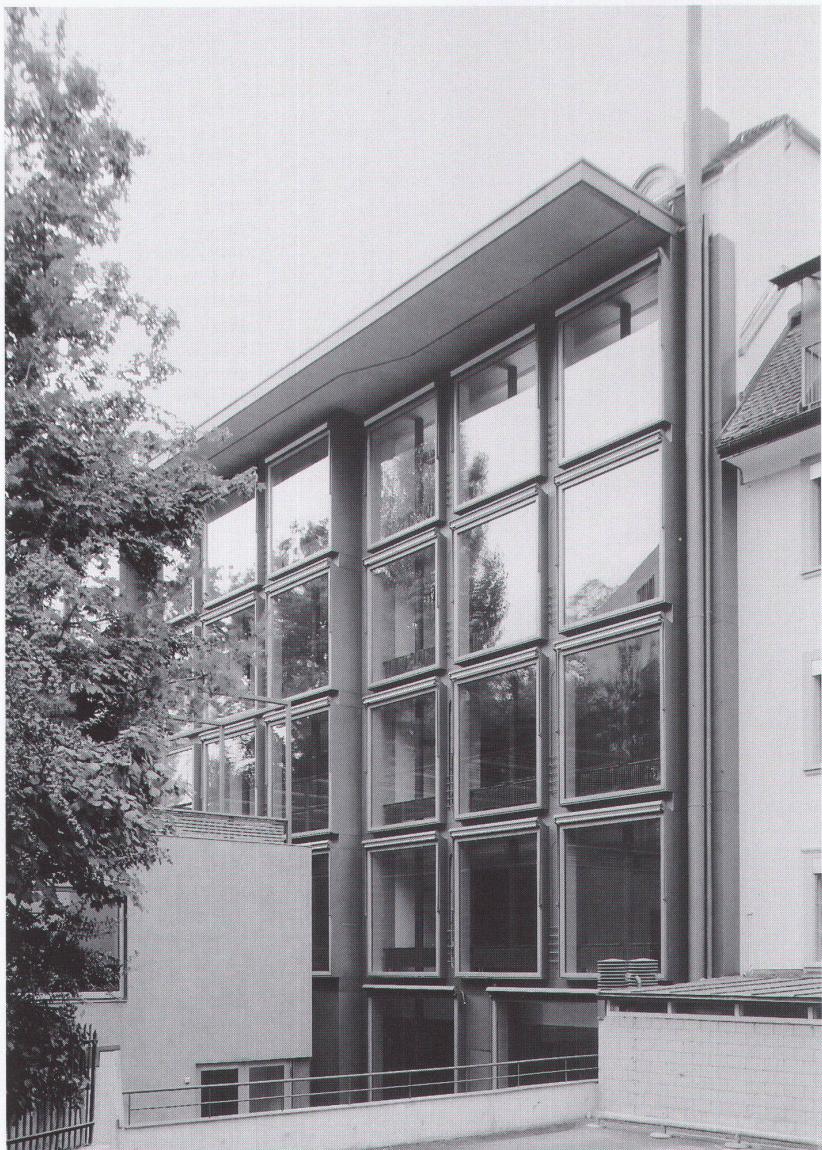
Hoffassade
Foto: Heinrich Helfenstein, Zürich

Hofseitig schufen die Architekten eine neue transparente vorgesetzte Stahlfassade mit grossformatigen, festverglasten raumhohen Fensteröffnungen, die kastenartig aus der Fassadenebene vorspringen und in deren Zwischenräumen Lüftungsklappen angebracht sind. Mit einer zweifachen Rückstaffelung dieser Hoffassade wird die unterschiedliche Gebäude-

tiefe der beiden Häuser elegant überspielt. Das angebaute Hofgebäude wurde vom Hauptbau getrennt, redimensioniert und als Cafeteria eingerichtet. Strassenseitig bereitet – anstelle der ursprünglichen Sockelfassade aus Stein – eine neue Eingangspartie mit grossen Verglasungen auf das Thema der Hoffassade vor.

Grossen Wert legte man auf die gebäudetechnischen Installationen, auf die Klimatechnik und eine ressourcenschonende Energieversorgung. An der neuen Hoffassade wurden – obwohl sie nach Nordosten ausgerichtet ist und von Nachbarhäusern und altem Baumbestand beschattet wird – wie an einem Lehrstück die unterschiedlichen Möglichkeiten des Sonnenschutzes durchgespielt.

Die Details, der Finish der Innenausstattung lassen höchste Sorgfalt erkennen, so etwa die in die Hoffassade eingesetzten Glasleisten aus Eichenholz. Auch die Umgebung wurde in die Neugestaltung einbezogen. Ein neuer Vorgarten mit dachförmig beschnittenen Linden besetzt strassenseitig die freigewordenen Parkplätze. Hier (Schotterbett und Stahlbecken) wie auch im Hof (Brunnen) wurden spezielle Massnahmen zur Versickerung des Regenwassers getroffen.
