Sanierung Wohnsiedlung Dettenbühl, Wetzwil, 1996

Architekten: Marianne Burkhalter und Christian Sumi, Zürich

Die notwendige wärmetechnische Sanierung der Siedlung aus den sechziger Jahren (Architekten Felix Rebmann, Maria Anderegg und Hermann Preisig; Baujahr 1970) ist Anlass, gleichzeitig die Innen-Aussenbeziehung der Wohnungen sowie die Qualität der Aussenräume neu zu definieren.

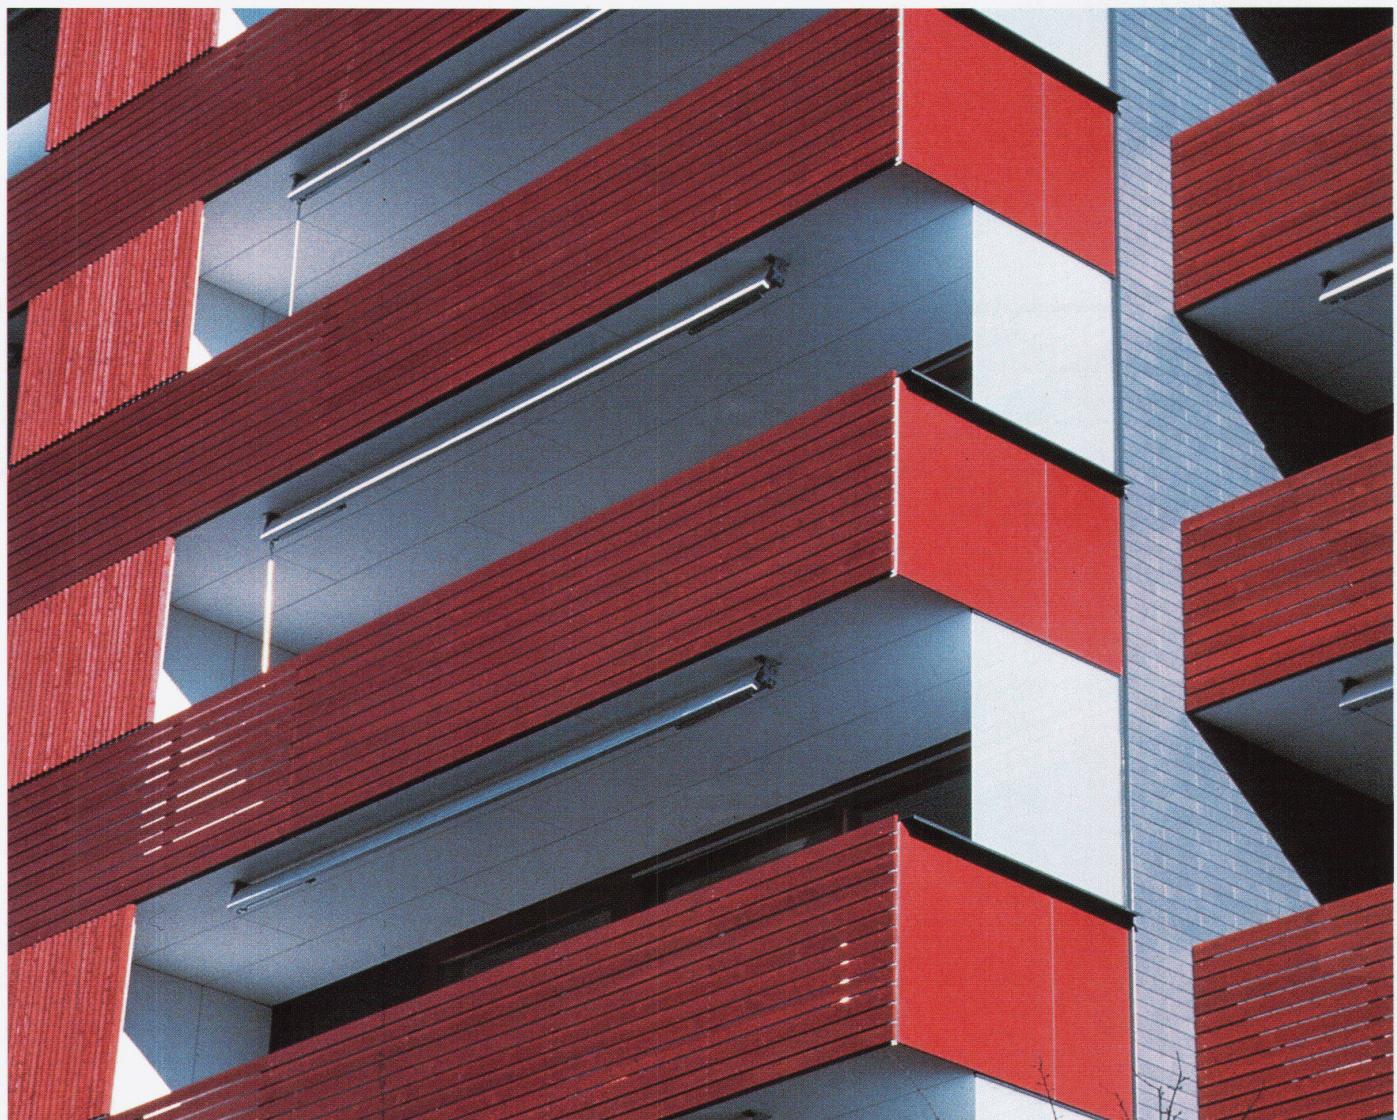
Ausschnitt Westfassade

nach der Sanierung

- Vue partielle de la façade ouest
après rénovation
- Detail of the west façade after
restoration

Die kleinen dunklen Balkone vor den Küchen werden eingehaust und die Bandfenster des Wohnzimmers durch raumhohe Schiebefenster ersetzt. Dadurch entsteht zwischen Wohnzimmer und Küche eine neue Raumschicht. Die vorgehängten durchlaufenden Balkone erweitern optisch die Innenräume und eröffnen einen panoramaartigen Ausblick in die Landschaft. Sie dienen als Sonnenschutz und schaffen zusätzlichen Stauraum für die Wohnungen.

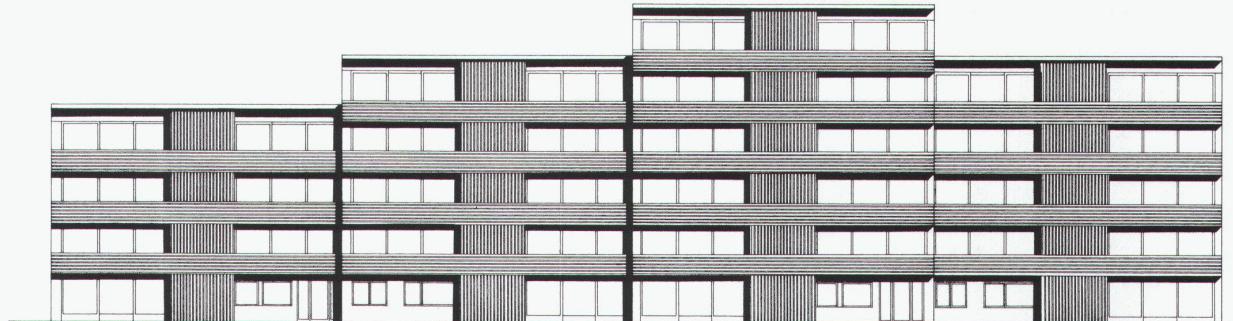
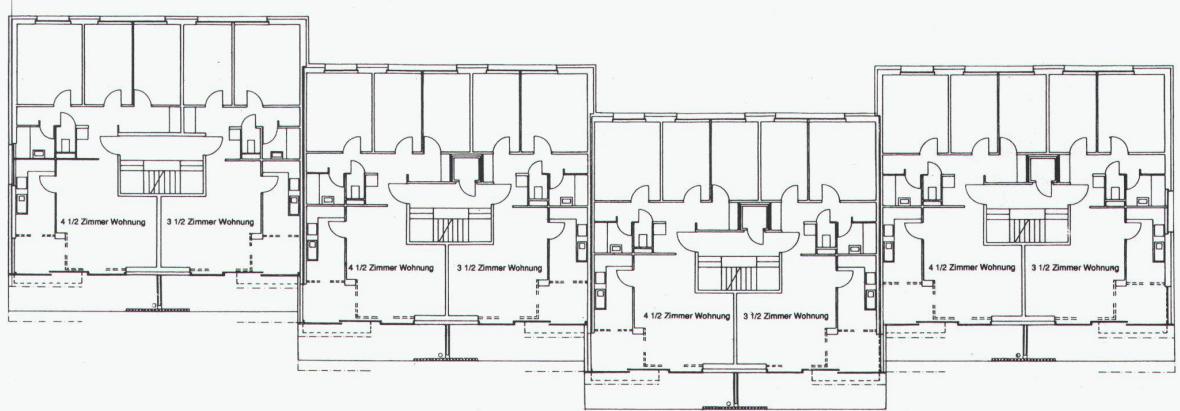
Ostfassade, Westfassade und typischer Grundriss nach der Sanierung

■ Façade est, façade ouest et plan courant après rénovation
■ East façade, west façade and typical ground plan after restoration

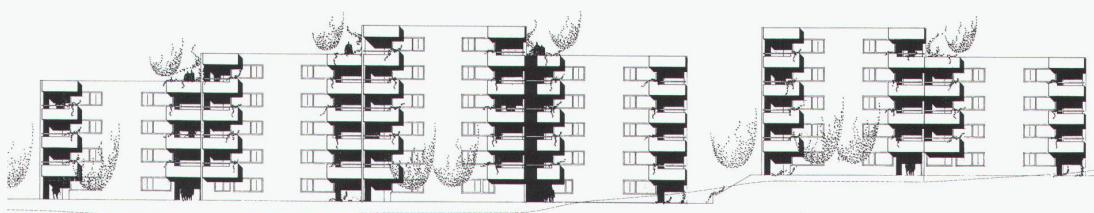
Westfassade vor der Sanierung

■ Façade ouest avant rénovation
■ West facade before restoration

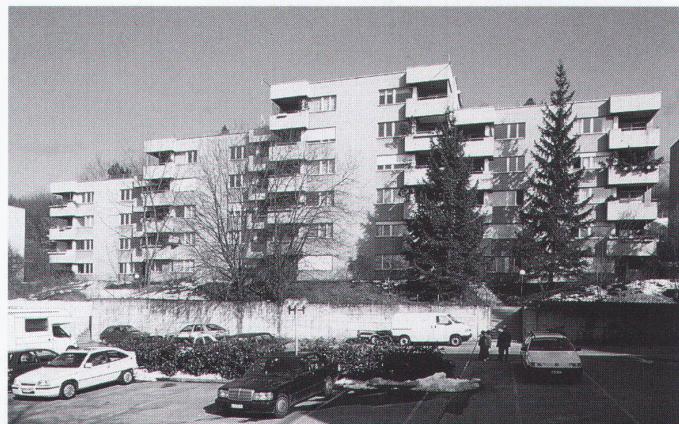
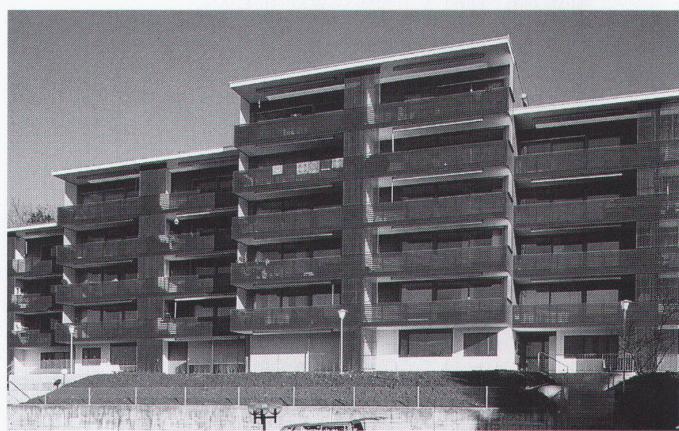
Ansicht von Westen vor und nach der Sanierung
 ■ Vue de l'ouest avant et après rénovation
 ■ View from the west before and after restoration

Die bestehenden Fenster der Westfassade werden ausgebrochen und durch raumhohe dreiteilige Hebeschiebefenster ersetzt. Das bestehende Mauerwerk ist mit Duripanelplatten verkleidet. Der neue, grosszügige Balkon wird auf der ganzen Fassadenlänge der

Westseite auf einer Tiefe von 1,80 m montiert. Er besteht aus einem Stahlkonstruktionsrahmen, der punktuell an die bestehende Betondecke zurückverankert wird. In der Mitte der Konstruktion übernehmen zusätzlich Stahlstützen die Lasten. Die Unterseite ist aus brandtechnischen Gründen mit Duripanelplatten verkleidet. Der Bodenaufbau erfolgt mit einer Holzmehrschichtplatte, auf die eine Kunststoffmasse aufgebracht wird. Dieser Aufbau ergibt optimale Trittschallwerte. Lärchenbretter bilden das Balkongeländer.

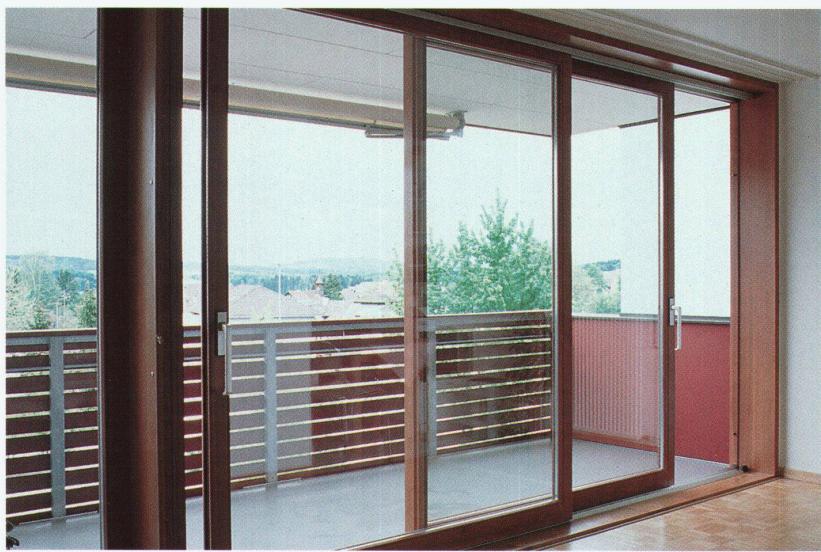
Balkonschicht
■ Zone des balcons
■ Balcony layer

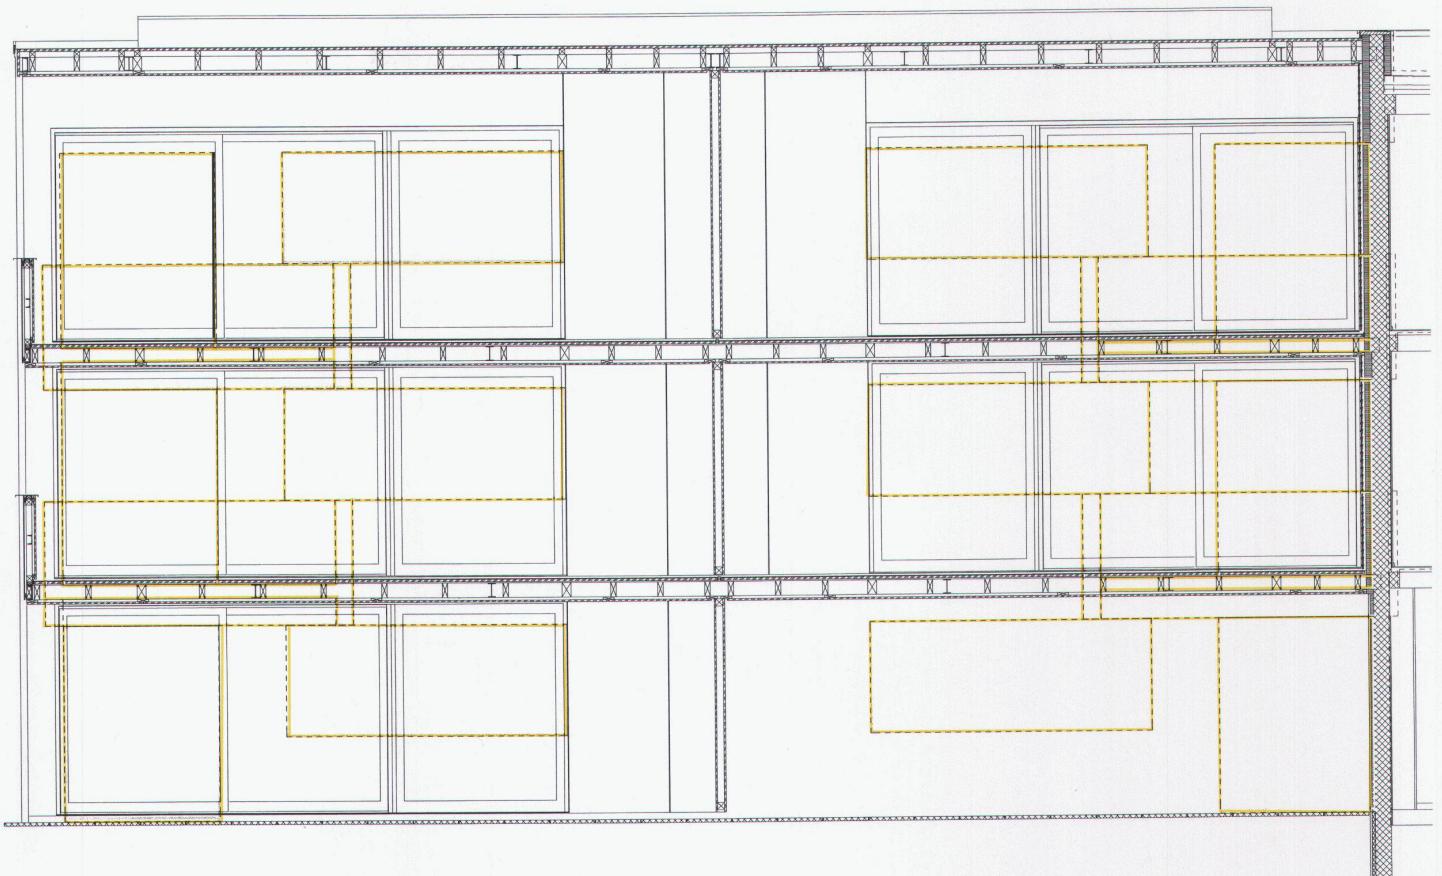
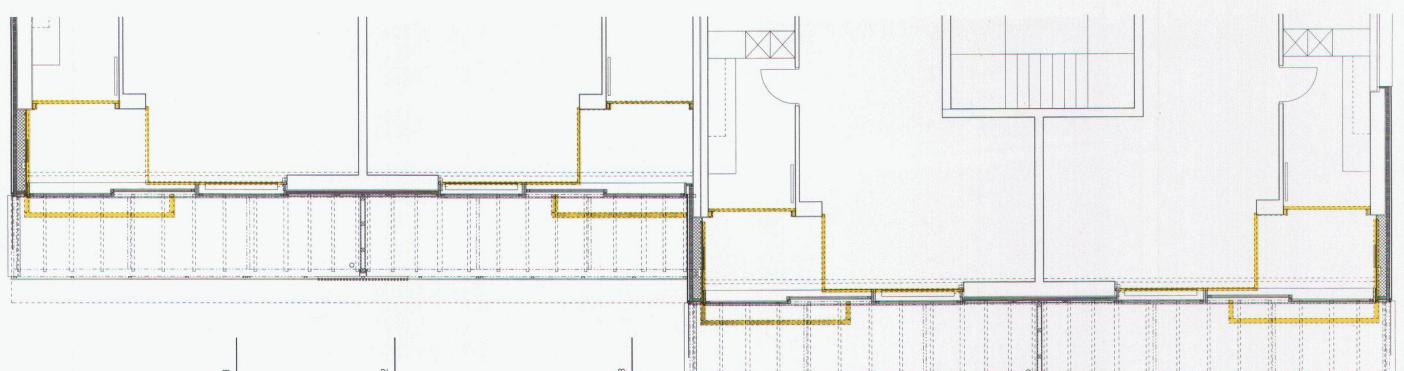
Schnitt 5

Grundriss Balkon schicht

- Plan zone des balcons
- Ground plan balcony layer

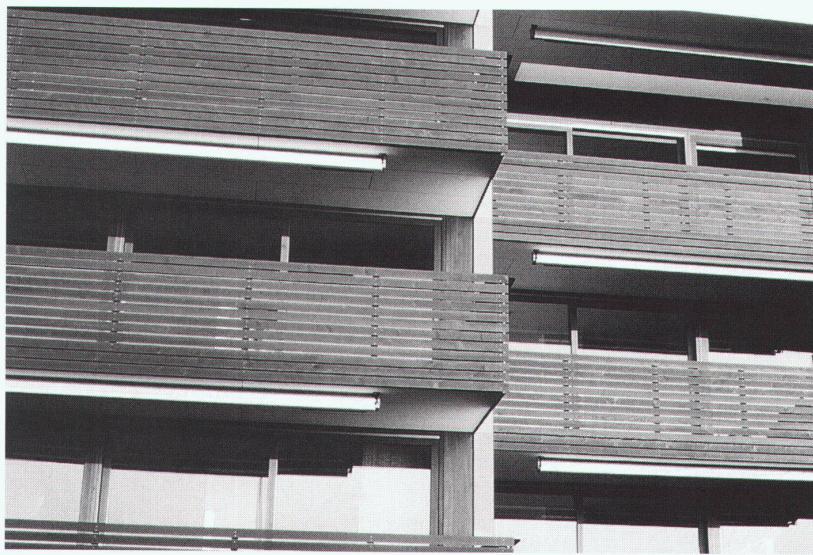
Details Balkonschicht

- Détails de la zone des balcons
- Details of balcony layer

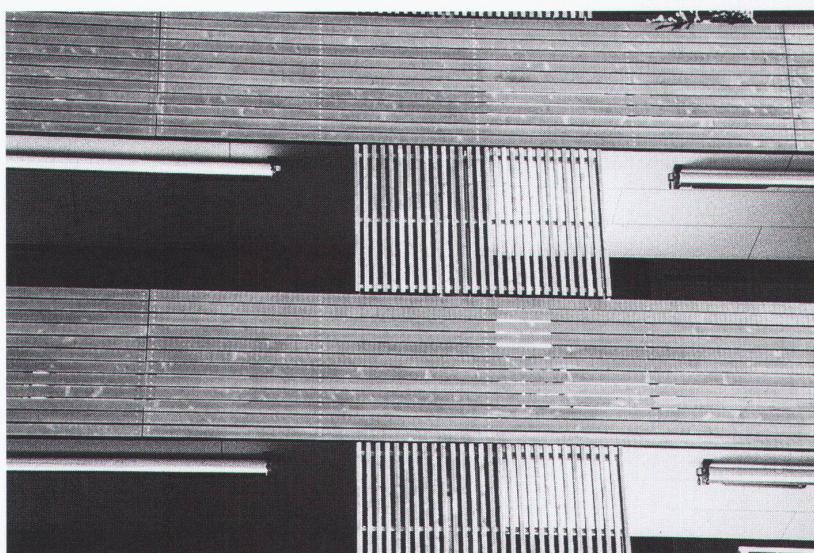
Details Balkonschicht

■ Détails de la zone des balcons
■ Details of balcony layer
