**Zeitschrift:** Werk, Bauen + Wohnen

**Band:** 84 (1997)

**Artikel:** Sanierung Wohnsiedlung Dettenbühl, Wettswil, 1996: Architekten:

Marianne Burkhalter und Christian Sumi, Zürich : Mitarbeiter : Robert

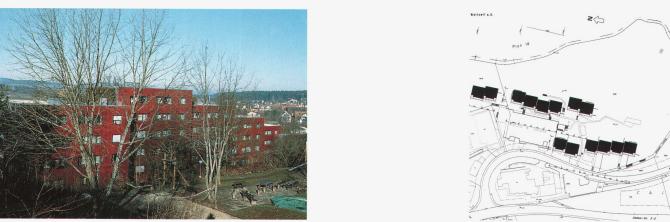
Gesamtansicht von Südosten

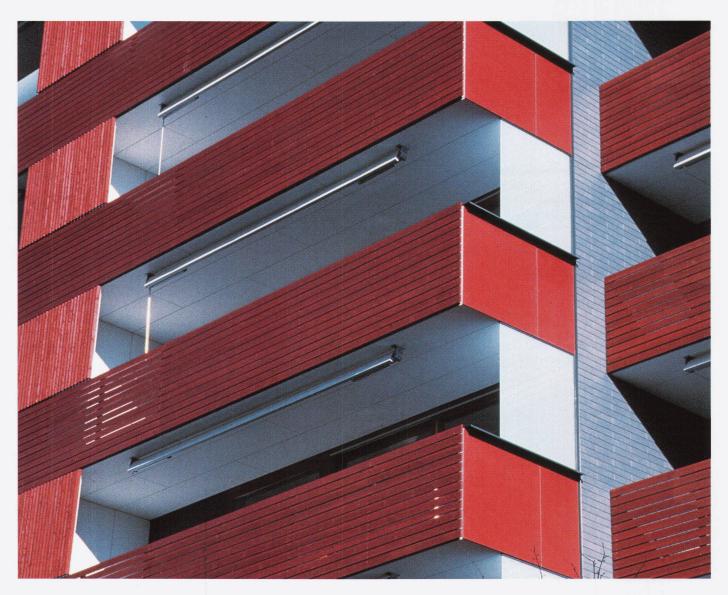
- Ausschnitt Westfassade nach der Sanierung

Die kleinen dunklen Balkone vor den Küchen werden eingehaust und die Bandfenster des Wohnzimmers durch raumhohe Schiebefenster ersetzt. Dadurch entsteht zwischen Wohnzimmer und Küche eine neue Raumschicht. Die vorgehängten durchlaufenden Balkone erweitern optisch die Innenräume und eröffnen einen panoramaartigen Ausblick in die Landschaft. Sie dienen als Sonnenschutz und schaffen zusätzlichen Stauraum für die Wohnungen.

Die bestehenden Fenster der Westfassade werden ausgebrochen und durch raumhohe dreiteilige Hebeschiebefenster ersetzt. Das bestehende Mauerwerk ist mit Duripanelplatten verkleidet. Der neue, grosszügige Balkon wird auf der ganzen Fassadenlänge der

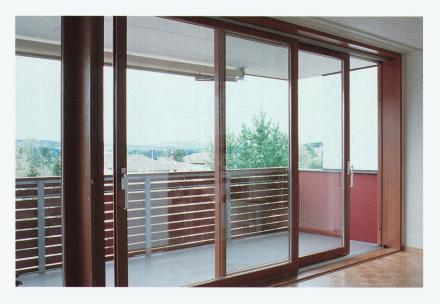
- Balkonschicht
   Zone des balcons
   Balcony layer

Westseite auf einer Tiefe von 1,80m montiert. Er besteht aus einem Stahlkonstruktionsrahmen, der punktuell an die bestehende Betondecke zurückverankert wird. In der Mitte der Konstruktion übernehmen zusätzlich Stahlstützen die Lasten. Die Unterseite ist aus brandtechnischen Gründen mit Duripanelplaten verkleidet. Der Bodenaufbau erfolgt mit einer Holzmehrschichtplatte, auf die eine Kunststoffmasse aufgebracht wird. Dieser Aufbau ergibt optimale Trittschallwerte. Lärchenbretter bilden das Balkongeländer.

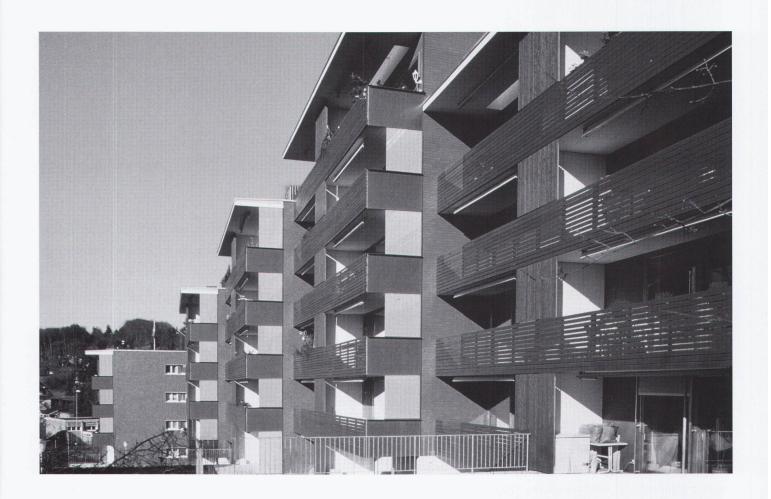
- Details Balkonschicht
   Détails de la zone des balcons
   Details of balcony layer
