Zeitschrift: Werk, Bauen + Wohnen
Herausgeber: Bund Schweizer Architekten
Band: 84 (1997)
Heft: 10: Landschaftsarchitekturen = Architectures de paysage = Landscape architecture

Artikel: Die Landschaft als Wahrnehmungsproblem
Autor: Tanner, Karl Martin / Zoller, Stefan
DOI: <https://doi.org/10.5169/seals-63650>

Die Landschaft als Wahrnehmungsproblem

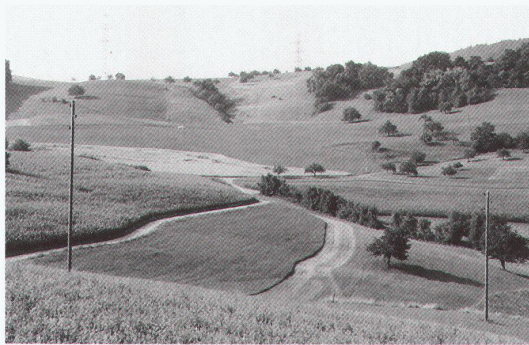
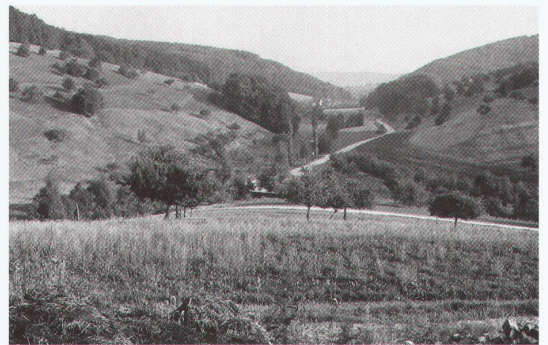
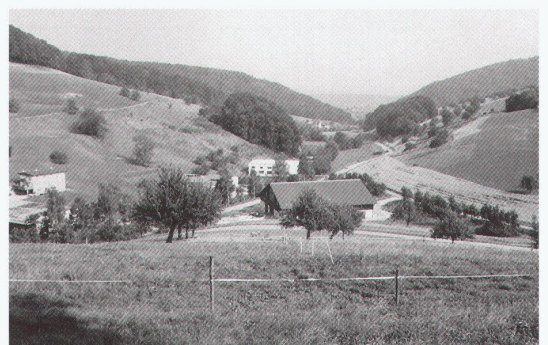
Die Feuchtstellen sind in Wintersingen zwischen 1983 und 1994 um 41% zurückgegangen.
■ A Wintersingen, la superficie des stations humides a diminué de 41% entre 1983 et 1994.

■ Humid areas in Wintersingen decreased by 41% between 1983 and 1994.

1994 waren in Wintersingen zwei Drittel der 1983 kartierten Lesesteinhaufen verschwunden.
■ En 1994, deux tiers des amoncellements de pierres cartographiés en 1983 avaient disparu à Wintersingen.

■ Two thirds of the stone piles mapped in Wintersingen in 1983 had disappeared by 1994.

– *Lesesteinhaufen*: Rückgang um 67% (1983: 15 Stück, 1994: 5; vgl. S. 36).

- *Geschlossene Anlagen (Intensivobstanlagen)*: Zunahme um 39% (1983: 15,5 ha, 1994: 20,16 ha).
- *Feuchtstellen*: Es wurden 21 km Drainagen, Ableitungen und Wegentwässerungen erstellt. Als direkte Folge davon muss der Rückgang der Stellen mit Feuchtvegetation gesehen werden. Er beträgt 41%, ein alarmierender Prozentsatz (1983: 27 Stellen, 1994: 16; vgl. S. 36).

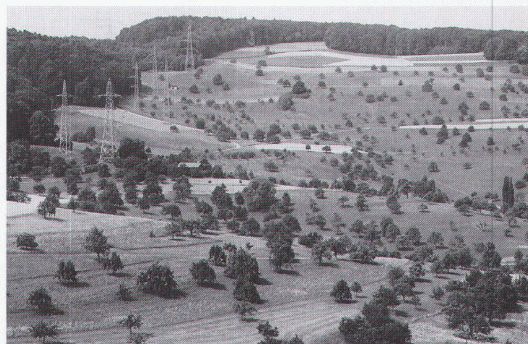
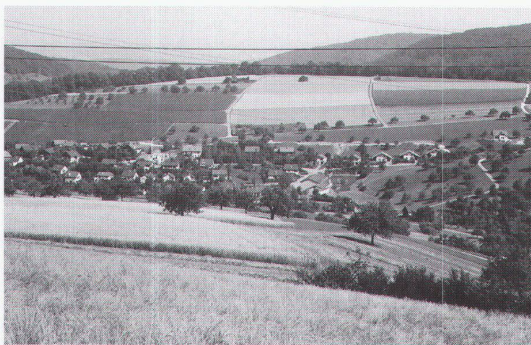
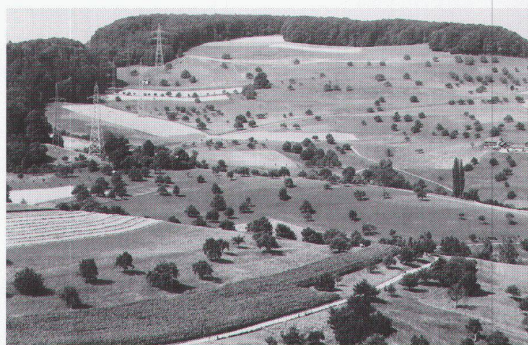
Wintersingen 1983 (Foto: R. Lüthi) und 1994 (Foto: S. Zoller) vor und nach der Gesamtmelioration. Die kaum wahrnehmbaren Veränderungen durch Nivellierungen von Mulden, Stufen, Gelände, Reduktionen von Hochstammobstbäumen, durch einen neuen Aussiedlerhof, haben zu grossen Verlusten von notwendigen Klein- und Kleinstrukturen von Lebewesen und Landschaften geführt.

■ Wintersingen in 1983 (photo R. Lüthi) and 1994 (photo: S. Zoller) before and after the general melioration. The barely perceptible changes brought about by the levelling of hollows, steps, ground, reduction of tall fruit trees, and a new refugee camp, have caused huge losses in the essential micro-structures of organisms and landscape.

Die Veränderungen bei den Hochstammobstbäumen wurden nicht im Detail erfasst. Auf den Seiten 38 und 39 ist das Ausmass ihres Verschwindens aber deutlich zu erkennen. An Grenzen der Erhebung stösst man bei Kleinstveränderungen des Reliefs (Auffüllen von kleinen Mulden usw.). Als Bestandteil der Gesamtmelioration wurde in Wintersingen eine Güterzusammenlegung durchgeführt. Damit ist die Parzellenstruktur im ganzen Gemeindebann völlig umgekrempelt worden.

Es wird hier deutlich, wie sehr wir Menschen Mühe damit haben, Klein- und Kleinstveränderungen in der Landschaft in ihrem vollen Ausmass wahrzunehmen, solange das Landschaftsbild in seinem Gesamtcharakter nur einigermaßen erhalten bleibt (s. Seiten 38/39). Dies ist fatal, denn für das Vorkommen vieler Tier- und Pflanzenarten spielen gerade solche Veränderungen eine entscheidende Rolle. So kann zum Beispiel das Verschwinden eines grossen Lesesteinhaufens die Auslöschung einer Eidechsenpopulation nach sich ziehen. Die Fähigkeit zur Wahrnehmung und die Kenntnisse der Bedeutung von Landschaftsstrukturen – insbesondere Klein- und Kleinststrukturen – müssen in allen Kreisen der Bevölkerung bewusst geschult bzw. vertieft werden. Und die zentrale Folgerung, die sich für die Praxis aus unserer Untersuchung ergibt, ist denn auch, bei allen Planungsschritten mehr und bewusster auf die genannten Elemente zu achten. Die weiteren Folgerungen sind ihr unterzuordnen:
