Zeitschrift: Werk, Bauen + Wohnen
Herausgeber: Bund Schweizer Architekten
Band: 84 (1997)
Heft: 10: Landschaftsarchitekturen = Architectures de paysage = Landscape architecture

Artikel: Die Landschaft als Wahrnehmungsproblem
Autor: Tanner, Karl Martin / Zoller, Stefan
DOI: <https://doi.org/10.5169/seals-63650>

Die Landschaft als Wahrnehmungsproblem

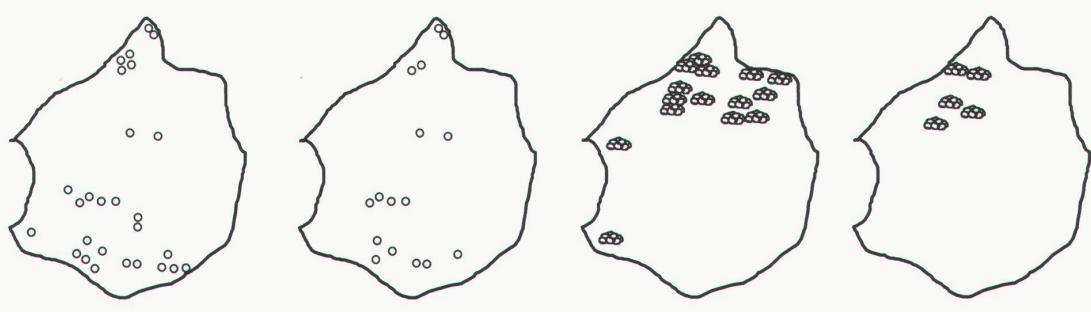
Die Feuchstellen sind in Wintersingen zwischen 1983 und 1994 um 41% zurückgegangen.
■ A Wintersingen, la superficie des stations humides a diminué de 41% entre 1983 et 1994.

■ Humid areas in Wintersingen decreased by 41% between 1983 and 1994.

- *Geschlossene Anlagen (Intensivobstanlagen)*: Zunahme um 39% (1983: 15,5 ha, 1994: 20,16 ha).
- *Feuchtstellen*: Es wurden 21 km Drainagen, Ableitungen und Wegentwässerungen erstellt. Als direkte Folge davon muss der Rückgang der Stellen mit Feuchtvegetation gesehen werden. Er beträgt 41%, ein alarmierender Prozentsatz (1983: 27 Stellen, 1994: 16; vgl. S. 36).

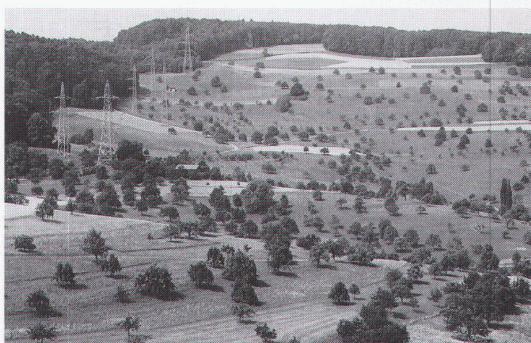
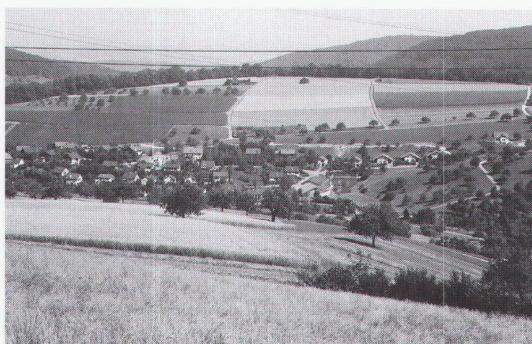
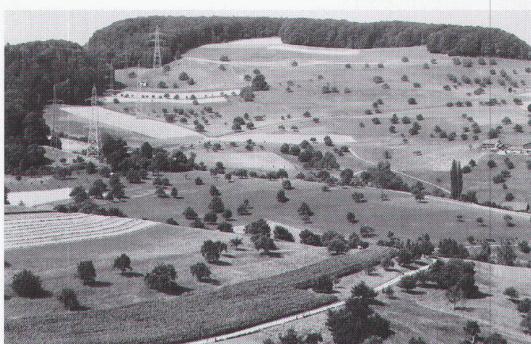
Wintersingen 1983 (Foto: R. Lüthi) und 1994 (Foto: S. Zoller) vor und nach der Gesamtmelioration. Die kaum wahrnehmbaren Veränderungen durch Nivellierungen von Mulden, Stufen, Gelände, Reduktionen von Hochstammobstbäumen, durch einen neuen Aussiedlerhof, haben zu grossen Verlusten von notwendigen Klein- und Kleinstrukturen von Lebewesen und Landschaften geführt.

■ Wintersingen in 1983 (photo: R. Lüthi) and 1994 (photo: S. Zoller) before and after the general melioration. The barely perceptible changes brought about by the levelling of hollows, steps, ground, reduction of tall fruit trees, and a new refugee camp, have caused huge losses in the essential micro-structures of organisms and landscape.

Die Veränderungen bei den Hochstammobstbäumen wurden nicht im Detail erfasst. Auf den Seiten 38 und 39 ist das Ausmass ihres Verschwindens aber deutlich zu erkennen. An Grenzen der Erhebung stösst man bei Kleinstveränderungen des Reliefs (Auffüllen von kleinen Mulden usw.). Als Bestandteil der Gesamt-melioration wurde in Wintersingen eine Güterzusammenlegung durchgeführt. Damit ist die Parzellenstruktur im ganzen Gemeindebann völlig umgekrempelt worden.

Es wird hier deutlich, wie sehr wir Menschen Mühe damit haben, Klein- und Kleinstveränderungen in der Landschaft in ihrem vollen Ausmass wahrzunehmen, solange das Landschaftsbild in seinem Gesamtcharakter nur einigermassen erhalten bleibt (s. Seiten 38/39). Dies ist fatal, denn für das Vorkommen vieler Tier- und Pflanzenarten spielen gerade solche Veränderungen eine entscheidende Rolle. So kann zum Beispiel das Verschwinden eines grossen Lesesteinlaufens die Auslöschung einer Eidechsenpopulation nach sich ziehen. Die Fähigkeit zur Wahrnehmung und die Kenntnisse der Bedeutung von Landschaftsstrukturen – insbesondere Klein- und Kleinststrukturen – müssen in allen Kreisen der Bevölkerung bewusst geschult bzw. vertieft werden. Und die zentrale Folgerung, die sich für die Praxis aus unserer Untersuchung ergibt, ist denn auch, bei allen Planungsschritten mehr und bewusster auf die genannten Elemente zu achten. Die weiteren Folgerungen sind ihr unterzuordnen:
