**Artikel:** Zeilen-Varianten: Wohnüberbauung Burghalde Liestal, 1997:

## Zeilen-Varianten

Wohnüberbauung Burghalde Liestal, 1997 Architekten: Alioth Langlotz Stalder Buol,

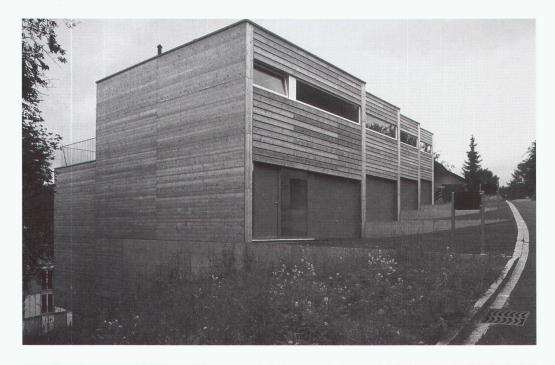
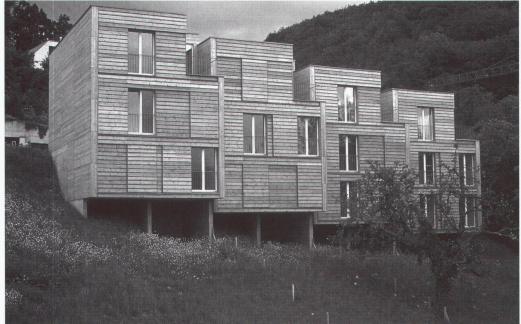
Das Mehrfamilienhaus entspricht dem üblichen Standard für den kostengünstigen Wohnungsbau. Eine Konstruktion aus Backsteinwänden und Betondecken, Parkettböden und verputzten Wänden. Aussergewöhnlich ist hingegen die Längsfassade, die aus einer hinterlüfteten Holzrahmenkonstruktion besteht, die mit grossformatigen, rohen Duripaneelplatten verkleidet ist. Die netzartig perforierten Schiebeläden bestehen aus Aluminium.
