**Zeitschrift:** Werk, Bauen + Wohnen  
**Herausgeber:** Bund Schweizer Architekten  
**Band:** 87 (2000)  
**Heft:** 12: Bilderwelt

**Artikel:** Interpretation und Integration = Interprétation et intégration = Interpretazione e integrazione  
**Autor:** Sonderegger, Christina  
**DOI:** <https://doi.org/10.5169/seals-65215>

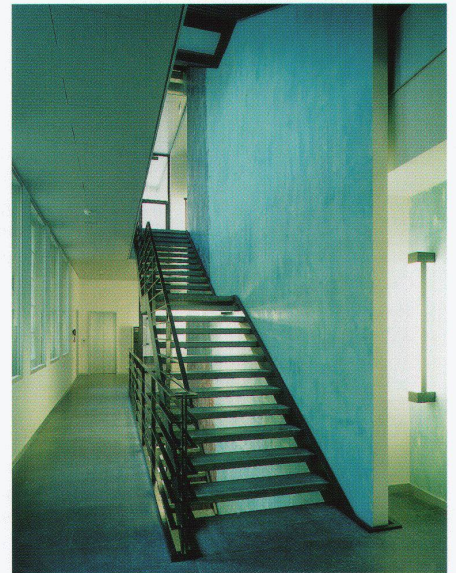
Grundriss mit neuem Wegsystem

hindurch sieht. Im Gegensatz zu früher sind heute Empfangsgebäude, Stamm- und Klubhaus durch oberirdische Rampen stufenlos miteinander verbunden. Auf dieser neuen Zirkulationsachse bildet der Von-Senger-Bau sozusagen das Transitgebäude. Tilla Theus hat mit dem neuen Wegsystem nicht nur ein altes Problem organisatorisch und ästhetisch überzeugend gelöst, sondern sie hat daraus gleichzeitig einen diskreten Parcours durch die Geschichte des Stammhauses gemacht.

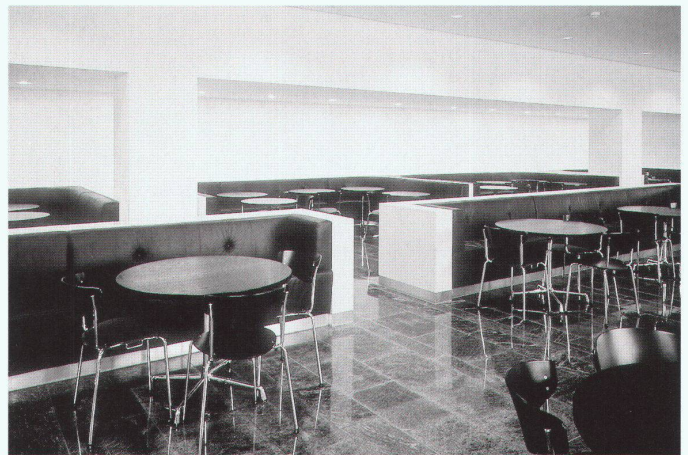
Klubhaus: Cafeteria Erdgeschoss

den Bau als zwei auf Stützen schwebende Platten konzipiert. Schader und Stücheli erweiterten ihn in den Siebzigerjahren um zwei Restaurations Ebenen. Durch die Schliessung des offenen Erdgeschosses und den Ausbau der Dachterrasse war das Klubhaus somit nicht nur bis auf den letzten Meter ausgelastet, sondern es verlor auch den Charakter des leichten Pavillonbaus sowie den direkten Bezug zur Parklandschaft.
