Cet obscur objet...

Sanierung SBB Verwaltungsgebäude Bollwerk Nord, Bern
Rolf Mühlethaler, Bern, 1997–2001

Sanierung SBB-Verwaltungsgebäude Bollwerk-Nord, Bern

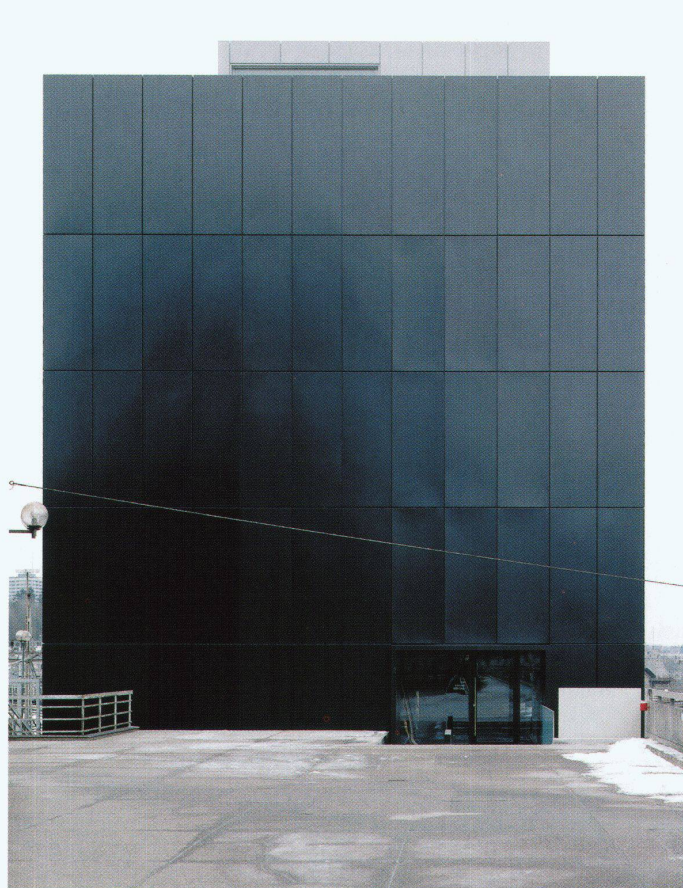
|5

- 4 | Ansicht von der Aarberggasse
- 5 | Südfassade mit neuem Haupteingang
- 6 | Die Haupteerschliessungsebene im 2. OG verkörpert die asymmetrische Organisation des Bürogebäudes: Ostseitig Grossraumbüros, teils offen gegen den Erschliessungskorridor. Westseitig Vertikalerschliessung, Bürozellen variabler Grösse und Infrastruktur.
- 7 | Grossraumbüro Ostseite, Normalgeschoss
- 8 | Treppenhaus-/Korridorbereich
- 9 | Cafeteria, 1. OG

Im Zusammenhang mit dem Fluss der Passanten ist vor allem die Verlegung des Haupteingangs vom Bollwerk an die Gebäudeschmalseite bahnhofseits zu verstehen. Dank dem hier vorbeiführenden Aufgang zum Bahnhofparking und zur Parkterrasse ist der Haupteingang des Verwaltungsgebäudes nun belebter und insgesamt freundlicher als bisher. Zudem ist die bildnerische Wirkung des in die mit geschosshohen Platten verkleidete Fassade hinein komponierten Windfangs sinnvollerweise dort inszeniert, wo der Bau auch ein Publikum hat. Apropos: Seitdem die meisten benachbarten Bauten der Jahrhundertwende, allen voran die Bollwerkpost, renoviert sind, trifft man hier tatsächlich mehr Leute. Das Verwaltungsgebäude wird sicher seinen Teil zu dieser erfreu-
