Wellness auf dem Hallenbaddach

Büro 3/Désirée Cuttat, Carlo Hafen, Arthur Loretz: Wellnessanlage als Hallenbaderweiterung, Sedrun GR

Wellnessanlage als Hallenbad- erweiterung, Sedrun GR

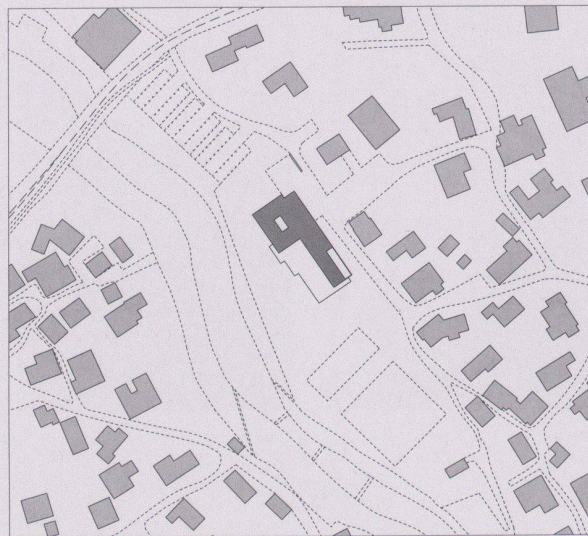
Situation

Beim Bau von Hallenbad und Tennisplätzen wurde das ursprüngliche Schwemmland des Dorfbachs Drun terrassiert und, abgesenkt zwischen Bach und Dorfkante, eine Nutzschiene für öffentliche Bauten geschaffen. Die ursprüngliche Bebauungsgrenze ist als Geländekante noch heute gut erkennbar. Der neue Dachaufbau für das Wellnesscenter interpretiert die ortsbauliche Struktur mit architektonischen Mitteln: Das Gebäude begleitet als lange Mauer dorfsseitig die ansteigende Geländekante und markiert so die historische Bebauungsgrenze. Seine starke Horizontalität nimmt weniger Bezug auf die umliegenden Wohnhäuser als auf die umgebenden, prägnanten Landschaftsräume. Der dorfsseitige Vorplatz wird zu einem gefassten

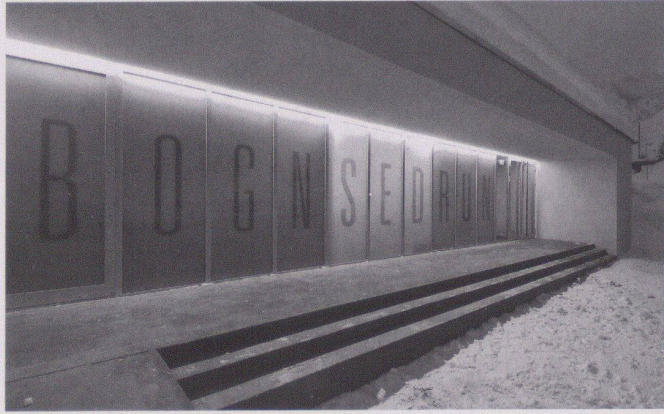
Eingang

Hinter der Eingangstür erscheinen linker Hand in der mit mattierten Glasscheiben verkleideten Wand die Theke mit Kasse und Empfang. Rechts führt die Treppe hinunter zum Hallenbad. Die innere Wand des Kassenbereichs ist mit mehrfarbigen Mosaikkeramikflächen belegt, wie sie die Firma Bisazza seit letztem Jahr anbietet: Ein elektronisches Programm berechnet ein Zufallsmuster für Verläufe von verschiedenen Farben über beliebige Distanzen. Diese Mosaikfläche taucht rückwärts der Kasse an der Erfrischungsbar wieder auf, wie auch an der vertikalen Erschliessung. Bis nach unten, im Zwischengeschoss des in den Hang geschobenen Hallenbads, verändert sich die Pixel der Mosaikflächen zunehmend vom Weiss übers Sandfarbene bis ins Moosgrüne.

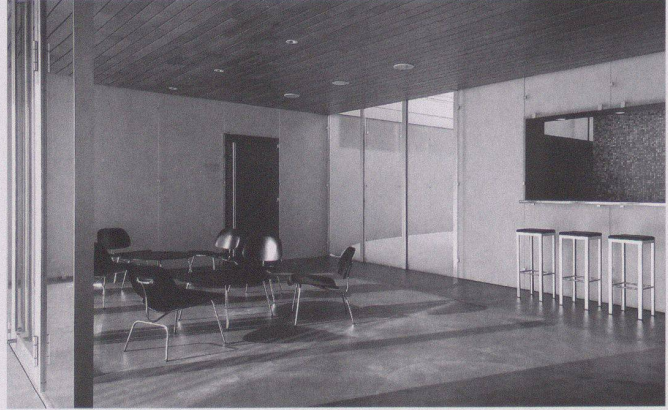
Bar, Erholungszone

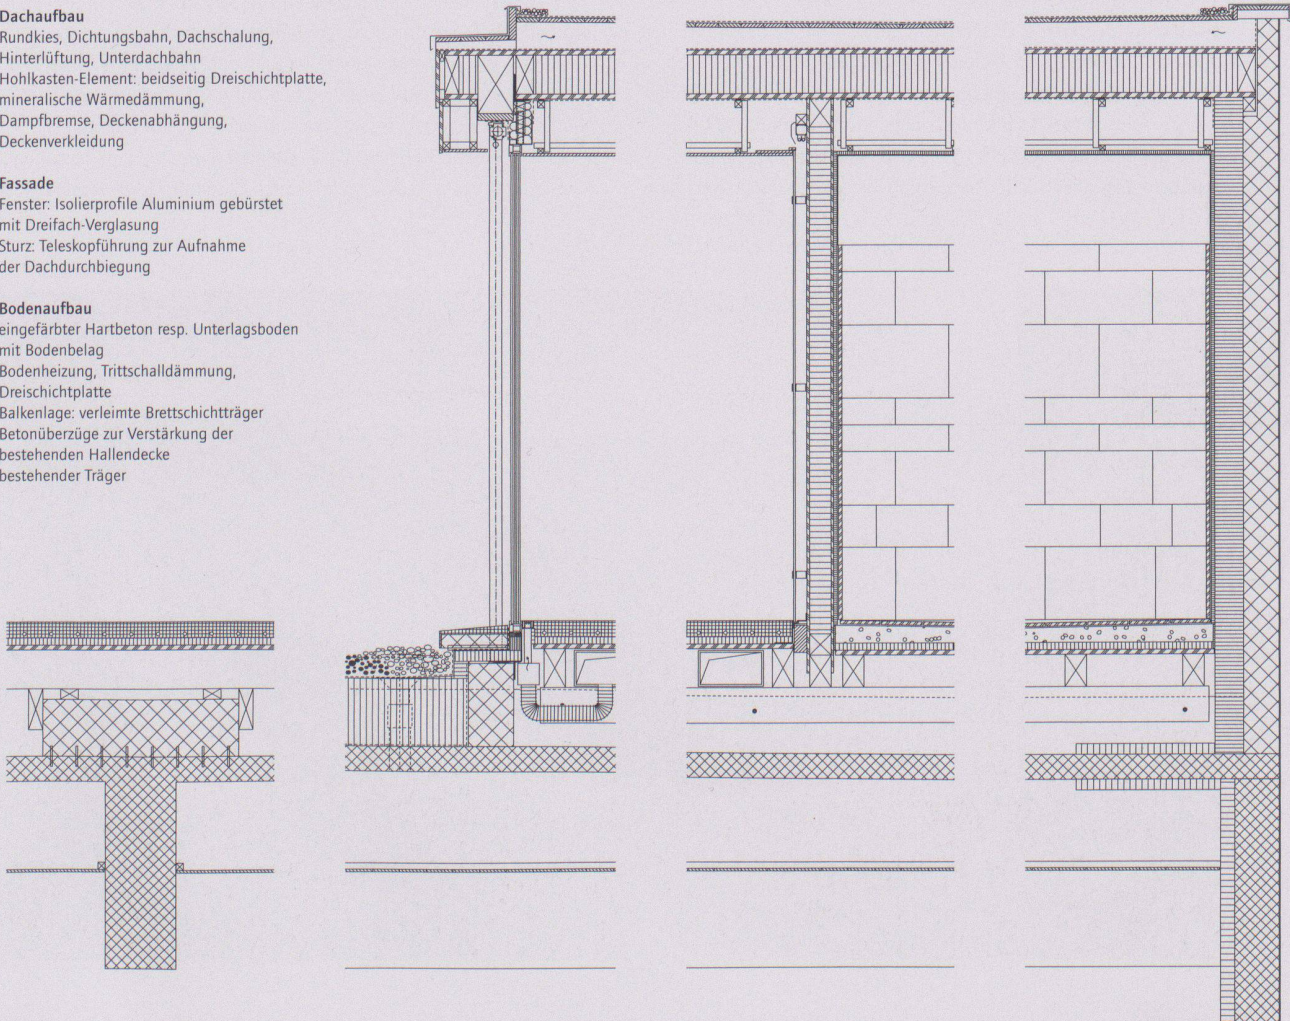
Dachaufbau

Rundkies, Dichtungsbahn, Dachschalung, Hinterlüftung, Unterdachbahn
 Hohlkasten-Element: beidseitig Dreischichtplatte, mineralische Wärmedämmung, Dampfbremse, Deckenabhängung, Deckenverkleidung

Fassade

Fenster: Isolierprofile Aluminium gebürstet mit Dreifach-Verglasung
 Sturz: Teleskopführung zur Aufnahme der Dachdurchbiegung

Bodenaufbau

eingefärbter Hartbeton resp. Unterlagsboden mit Bodenbelag
 Bodenheizung, Trittschalldämmung, Dreischichtplatte
 Balkenlage: verleimte Brettschichtträger
 Betonüberzüge zur Verstärkung der bestehenden Hallendecke bestehender Träger

Der statischen Herausforderung eines Aufbaus auf dem weit gespannten Hallendach wurde mit der Positionierung des Baukörpers entlang den Randfeldern und einer Tragkonstruktion in Holz-Leichtbauweise entsprochen. Die Hallentragstruktur aus Beton wurde im Bereich der bestehenden Träger mit Überzügen verstärkt. Mittels einer Holzbalkenlage werden die anfallenden Neulasten verteilt und ein Hohlboden gebildet, welcher die Installationen führt und abgesenkte Wasserbecken erlaubt.
