Piscine scolaire et publique, Bassins, VD

Lieu: 1269 Bassins, rte de l'ancienne scierie
Maître de l'ouvrage: Commune de Bassins
Architecte: Fournier-Maccagnan, Bex
Collaboration DT: Regtec SA, Lausanne
Ingénieur civil: SD ingénierie, Lausanne
Ingénieur bois: Charpente-Concept SA,
 Thomas Büchi, Perly
Spécialistes: Weinmann Energies SA, ing. CVS, Echallens
 Betelec SA, ing. E, Lausanne

Wellnessanlage als Hallenbad- erweiterung, Sedrun GR

Standort: 7188 Sedrun, Via dil Bogn 16
Bauherrschaft: Gemeinde Tujetsch, Sedrun
Architekt: Büro 3, Désirée Cuttat, Carlo Hafen,
 Arthur Loretz, Architekten ETH, Zürich
Submission/örtliche Bauleitung:
 A. Maissen, Sedrun
Bauingenieur: Walter Bieler, Bonaduz
Spezialisten: Bauphysik: Bakus Bauphysik & Akustik
 GmbH, Zürich
 Fassadenplanung: Mebatech AG,
 J. Zaba, Baden
 HLK/Bädertechnik: Kapa AG, Chur
 D. Häfele, Flawil

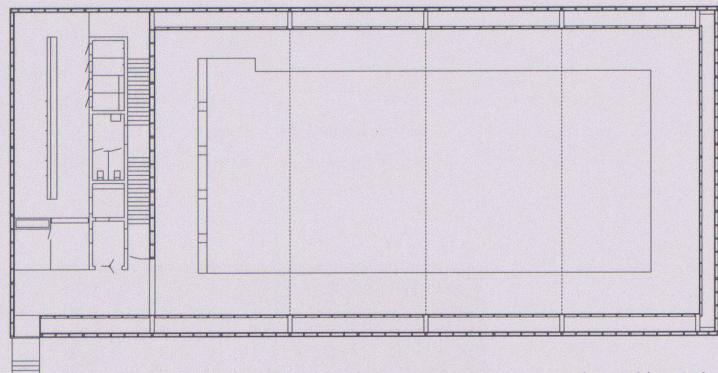
plan supérieur accès

1 bassin semi-olympique de 11x25 m avec un fond mobile, hall, vestiaires-douches hommes/femmes + maîtres, local surveillant/infirmier, local matériel, locaux techniques, 1 chaufferie à bois

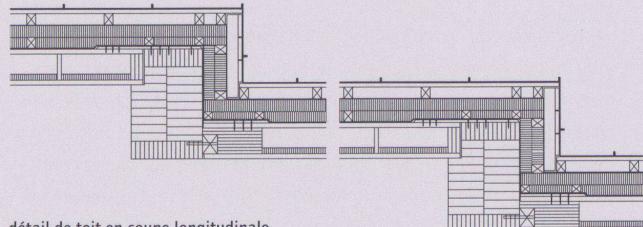
détail de toit en coupe longitudinale

**Composition toiture**

Rev. de toiture en plaque cuivre
Lambris Ep/Sa brut de sciage 27/80-120 posé ajouré d'env. 5-8 mm
Espace ventilation 80 mm. Lattage 60/80 mm écartement (e = 600 mm)
Sous-couverture type Stamisol ECO
Isolation croisée en laine minérale, densité env. 70 kg/m³
épaisseur 2 x 80 mm = 160 mm
Pare-vapeur soudé en continu
Structure primaire de toiture BLMC 480/740 mm liaison à la résine Ferwood
Structure secondaire en type caisson lignatur LFE 240 épaisseur de 240 mm. Avec percements acoustiques partiels (50%) + isolation de 40 mm

Composition paroi façade

Rev. de façade en planche mélèze ép. 30 mm posé verticalement, ajourée de 40 mm
Laissez brut de sciage, sans traitement
Fixations invisibles par l'arrière du lambourrage
Lattage bois épaisseur 40 mm. 40/60-80 ces lattes sont peintes en noir fixées sur taquet d'étanchéité
Coupe-vent étanche Stamisol Color Noir
Ossature en BE 60/180 mm
Isolation en laine minérale, épais. 180 mm densité env. 22 kg/m³
Pare-vapeur type Flammex SR sup. 1800 m
Tous joints collés, y-c raccord à la toiture
Pan. Triply OSB 4, épais. 12 mm
Vide technique ventilé, passage selon coordination
Ossature en BE pour support panneau
Panneau de finition pan. 3 plis sapin épais. 27 mm

Composition plancher

Rev. de sol en grès pleine masse 12.5/25 cm
Couche étanche ép. 15 mm
Chape ciment 75 mm
Chauffage de sol
Isolation en verre cellulaire 30 mm et étanchéité coulées en surface
Dalle b.a. en pente de 2% épais. 22 cm
Grille Hesco anodisé de bord pour récupération des eaux de plage et pulsion au bas des vitrages = système mixte
Toute les gaines sont en pps

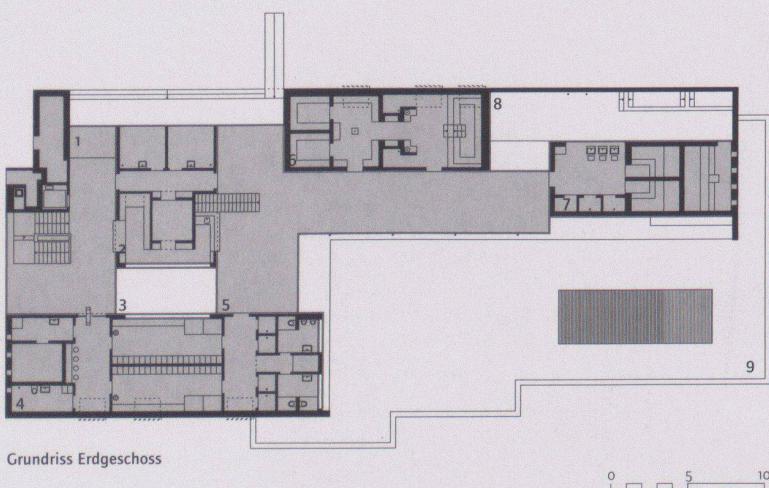
- 1 Eingangshalle
- 2 Kasse, Bar, Massage-/Therapieräume
- 3 Lichthof
- 4 Garderoben, Personalräume
- 5 Wellnessfoyer/Ruhezone
- 6 Römisches Bad
- 7 Saunahaus
- 8 Kneipphof
- 9 Dachgarten mit Sonnendeck
