**Artikel:** Spaltecken und Bremshöcker : Landschaftsgestaltung zum Schutz vor Naturgefahren  
**Autor:** Stoll, Gerhard  
**DOI:** <https://doi.org/10.5169/seals-1833>

## Spaltecken und Bremshöcker Landschaftsgestaltung zum Schutz vor Naturgefahren

**Text und Bilder: Gerhard Stoll** Nicht immer sehen Schutzbauten wir Absperrungen aus: Es gibt Lawinenverbauungen – wie die Bremshöcker von Amden – die die Landschaft eher nachahmen, als sich ihr entgegenzusetzen. Die unterschiedlichen Schutzbauten mit ihrer Bautechnik und ihren Materialien sind Denkmäler der Technikgeschichte und verdienen es, erhalten zu werden.

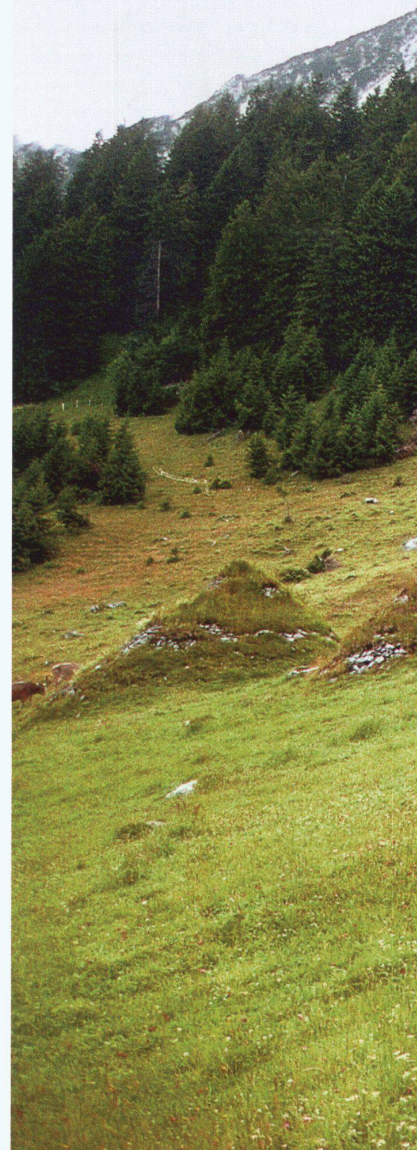
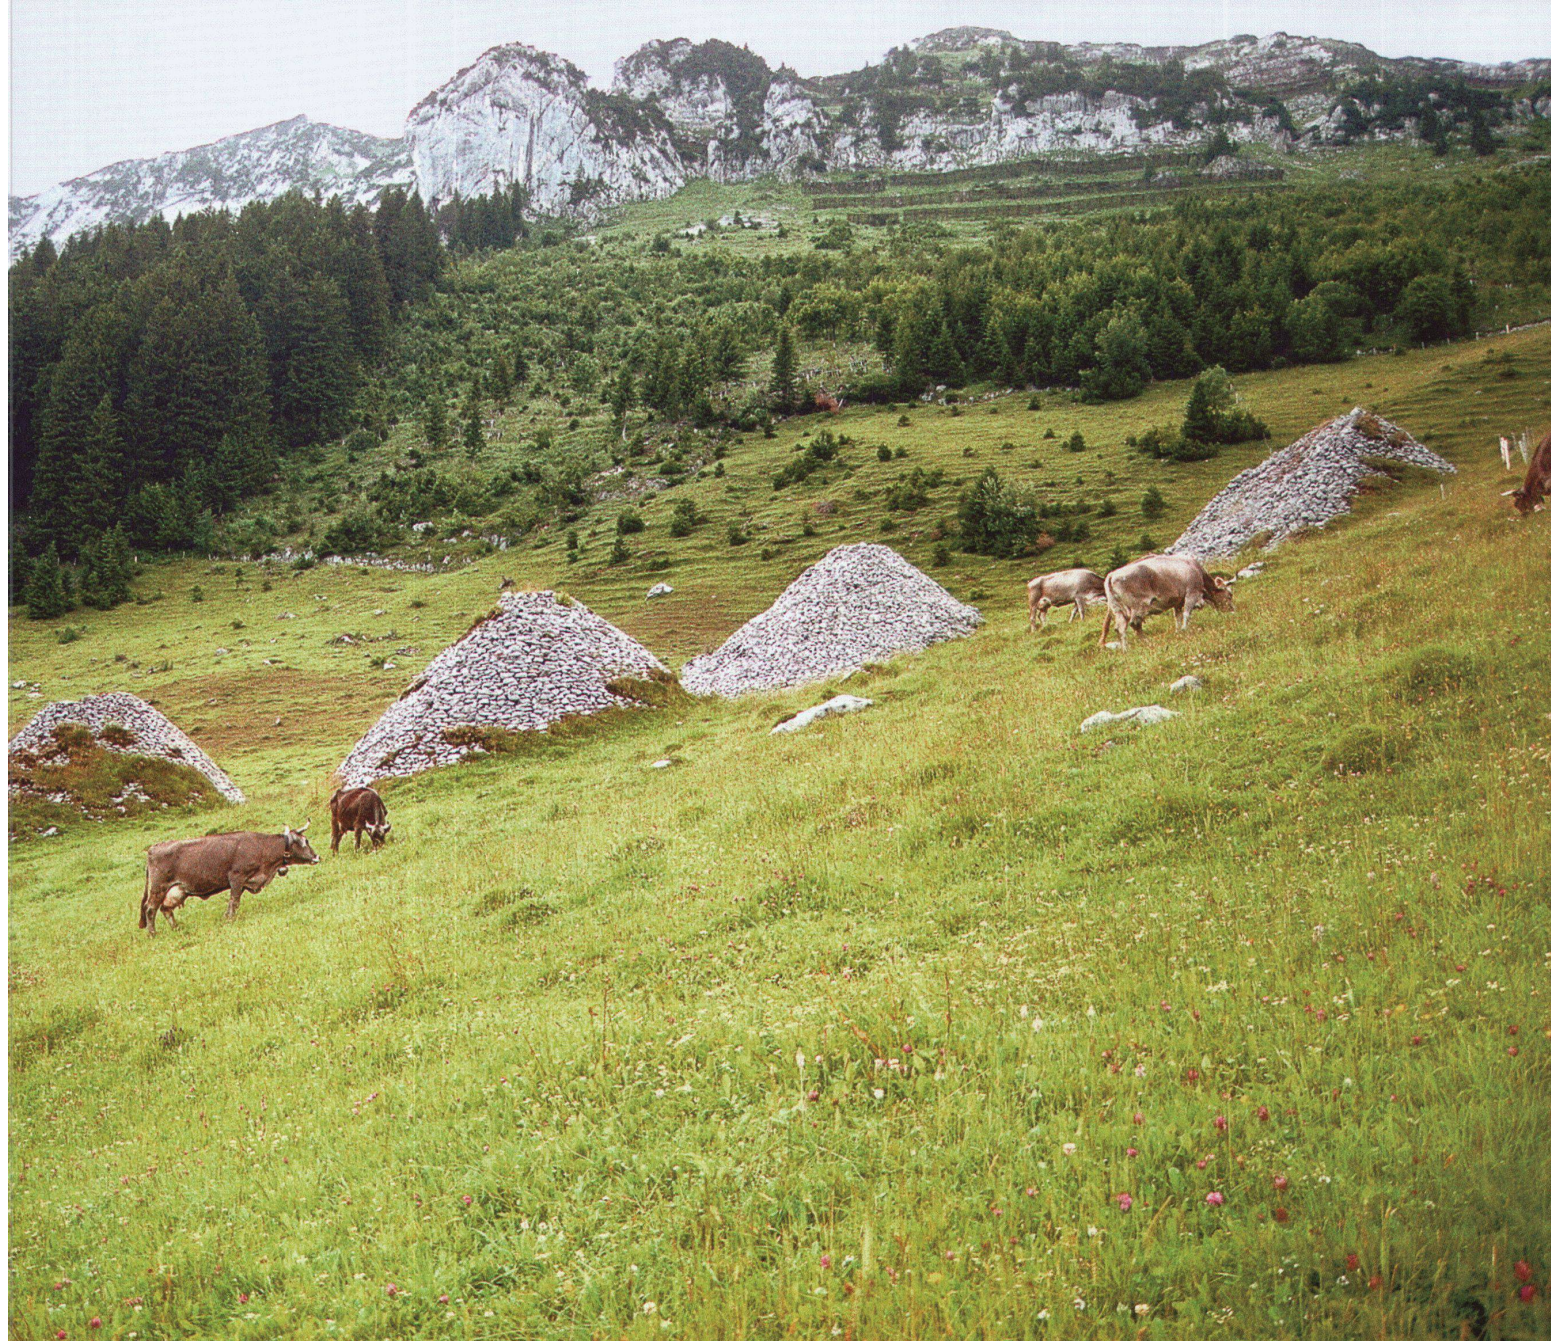
Bremshöcker in Amden

Ausgehend vom Schutz einzelner Gebäude mit sogenannten Spaltecken, welche die Schneemassen der Lawinen über das Gebäude gleiten lassen, wurden immer grössere Schutzbauten errichtet. Es wurde versucht, die Lawinen mit Dämmen und gestaffelt angeordneten Höckern abzulenken oder zu stoppen. Die «Bremshöcker» oberhalb von Amden sind ein solches Beispiel: Sie schützen die Alpweiden und die Alpgebäude vor der Zerstörung durch Lawinen. Obwohl sie archaisch wirken, wurden sie erst zwischen 1950 und 1960 gebaut. Während anfangs vor allem versucht

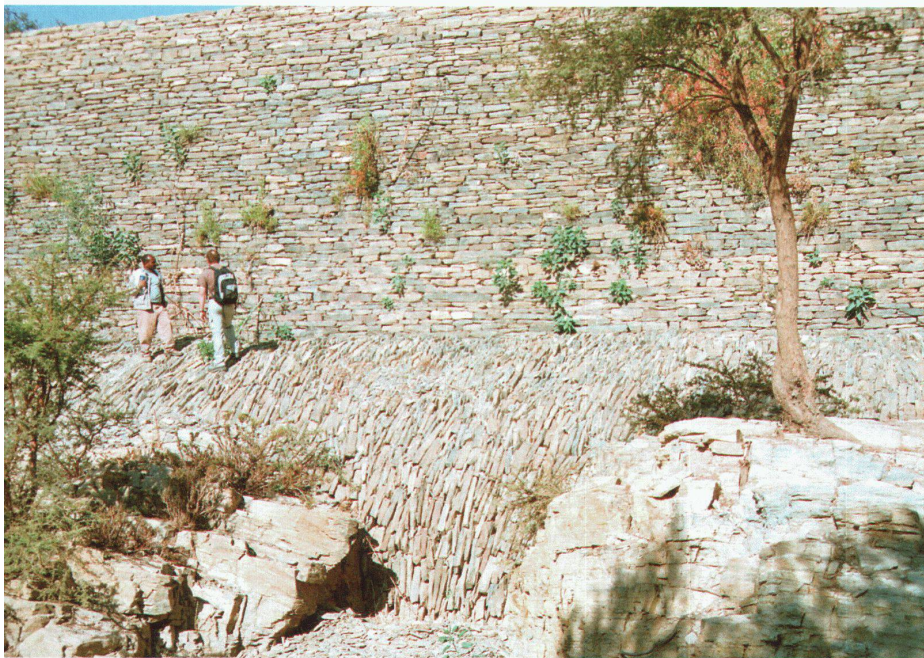
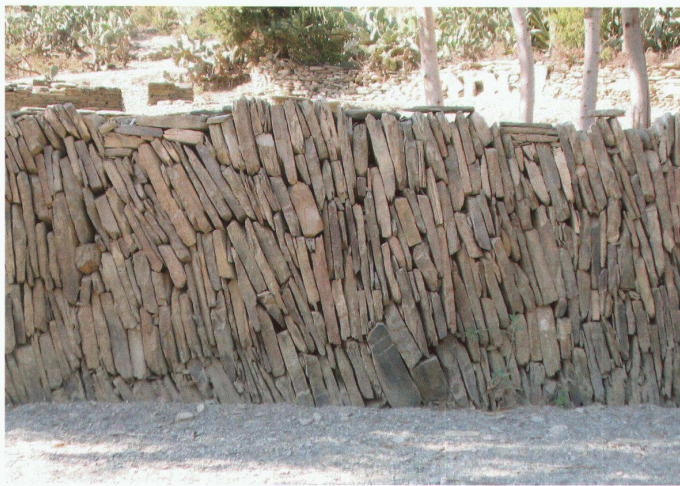
Schutzmauern in Äthiopien

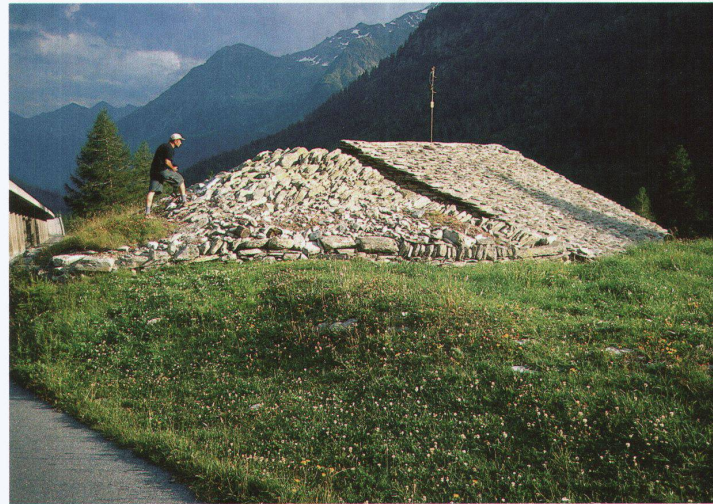
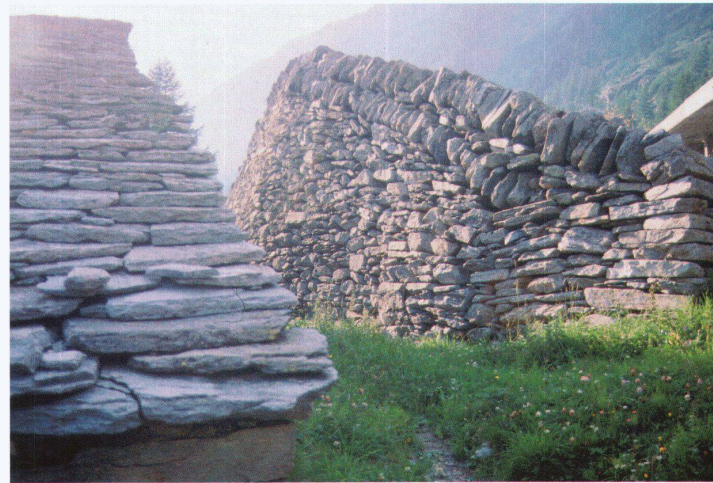
Oben: Spaltecke am Simplon. Unten: Lawinen-Terrassen auf der Alp Faldum
