## Zwei Holzhallen von Müller & Truniger Architekten

# Erhaltungs- und Interventionszentrum Frutigen, BE

# Giraffenanlage für Knies Kinderzoo Rapperswil, SG

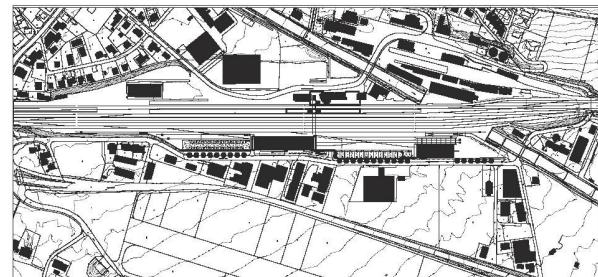
Situation

Das Areal liegt parallel zum Gleisfeld des Bahnhofs Frutigen, mit dem zusammen es den Übergang von der Hangkante zur Ebene und vom Dorf zum Gewerbebereich markiert. Die Positionierung

der Neubauten wird weitgehend durch die Gleise definiert. Die parallele, leicht gegeneinander verschobene Lage der Hauptbauten wirkt sich bestimmt für das ganze Areal aus. Nebenbauten, Freiflächen sowie allfällige Erweiterungsbauten ordnen sich diesem Prinzip unter. Die Stützmauer des Außenlagers und die Gebäudeflucht der Erhaltungshalle bilden dabei eine horizontale Kante gegen die leicht abfallende Parallelstrasse. Den grossen Freiflächen zwischen den beiden Hallen sind Baumreihen zugeordnet, welche die Volumen verbinden und die Zäsur vom Dorf zum Gewerbegebiet unterstreichen. Die linear angeordneten Elemente bilden einen ruhigen Vordergrund für die Bergsilhouette, während die Gewerbebauten an der Parallelstrasse weitgehend ausgeblendet werden. Beide Hallen haben identische Querschnitte, bestimmt durch die Dimension des Schwerlastkran. Sie reagieren jedoch auf ihre jeweilige Lage sowie auf die unterschiedlichen Gleiseinbindungen, die durch markante, die Linearität der Bauten unterstreichende Vordächer gekennzeichnet werden. Die Ähnlichkeit der Hauptbauten wird durch die Integration der Nebennutzungen (wie z.B. einer Remise) in die Hallen erreicht. Daneben stehen autonom die offenen Hallenbauten der Gleiseüberdachung und des gedeckten Freilagers.

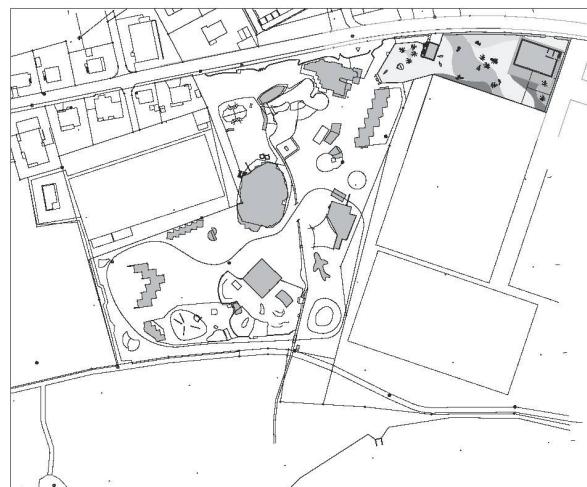
Situation

Die Anlage liegt grösstenteils ausserhalb der bisherigen Zoofläche. Eine Pump- und Trafostation der Stadt Rapperswil wird in die Anlage integriert, indem auf ihrem Dach eine Publikumsterrasse gebaut wird. Der ursprüngliche – für die Tiere ungenießbare – Efeubewuchs des Gebäudes wird durch Steinkörbe ersetzt, was die stark zeichnenden Betonrahmen der Öffnungen weiterhin zur Geltung bringt und das Volumen farblich in die Beige- und Grautöne der Umgebungsgestaltung integriert. Die Gesamtfläche der Aussenanlage beträgt rund 2500 m<sup>2</sup>. Vier verschiedene Bodensubstrate
