Zeitschrift: Werk, Bauen + Wohnen

Zurück in die Zukunft

Umbau der Schulhäuser Munzinger in Bern von Rykart Architekten und llgen in Zürich von Wolfgang Rossbauer Architekten

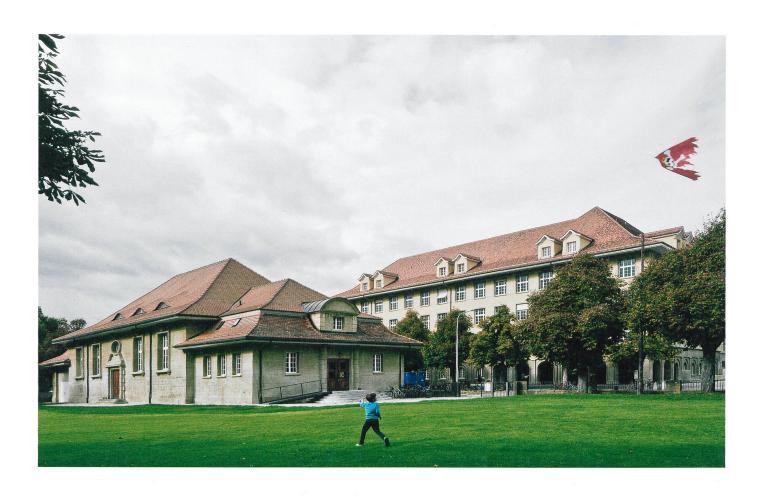
Das Schulhaus Munzinger in Bern wurde 1917 vom städtischen Hochbauamt in sachlichem Heimatstil erstellt. Die ehemalige Turnhalle dient jetzt als Aula. Bild: Thierry Leserf

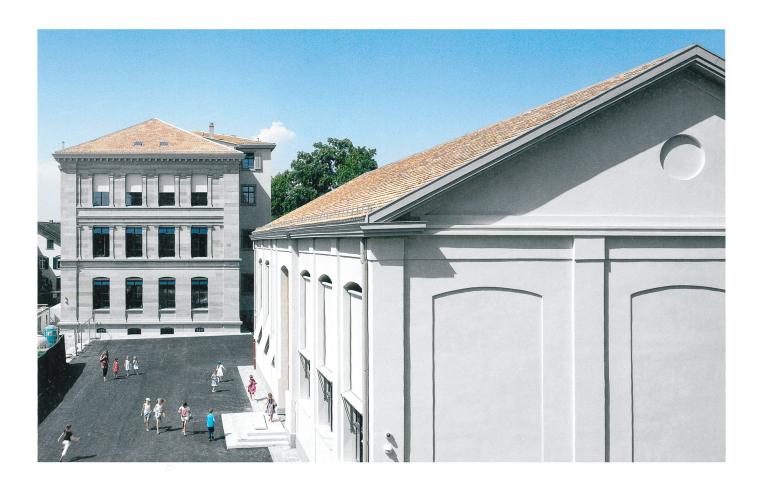
Repräsentation und klassische Symmetrie herrschen in den Ilgen-Schulhäusern in Zürich-Hottingen. Die purifizierte Turnhalle hat ihren baulichen Schmuck bei der Instandsetzung zurückbekommen Bild rechts: Hannes Henz

Die in den 1960er Jahren komplett zerstörte Putzfassade der Turnhalle erhielt beim jüngsten Umbau durch den Einbau eines überhohen Holzportals zum Pausenplatz und die Nachbildung der klassizistischen Proportionen als Putzrelief eine unerwartete Kraft. Die Ergänzung der Turnhalle durch den symmetrisch dahinter angeordneten neuen Garderobentrakt unter dem hölzernen Pausendach verleiht durch die räumliche Fassung des Pausenplatzes zum Hang hin der Anlage den notwendigen Rückhalt. Indem die Hangkante durch einfache Sitzstufen fein gezeichnet wird, gelingt es zusätzlich, die Ausrichtung der Gebäude zum Stadtzentrum zu kräftigen und zu beruhigen.

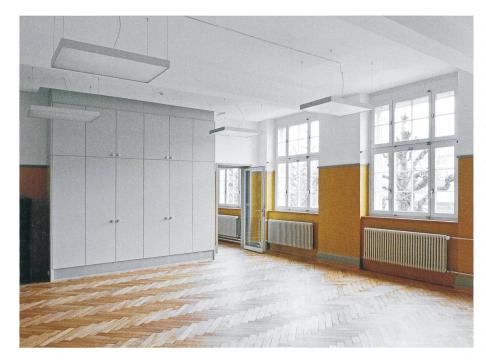
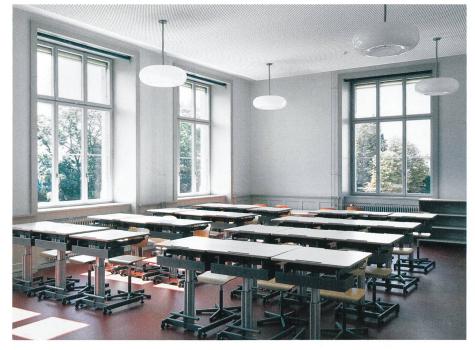
Wiederhergestellte Materialien und Farben im Schulhaus Munzinger. Im Wandschrank versteckt sich die Gebäudetechnik. (Bild oben: Thierry Leserf)

Innendämmung, Brusttäfer, Pendelleuchten und Linol in einem Klassenzimmer des Ilgen-Schulhauses (Bild unten: Hannes Henz) steht die hohe Qualität des Vorgefundenen und Wiederverwendeten. Die Wände sind durchgehend mit Jutesockeln verkleidet, die in ihrem Gebrauch adäquat und in ihren Proportionen gut bemessen sind. Dadurch erhalten die Wände neben einer dauerhaften Oberfläche auch eine Struktur. Darüber hinaus verleihen sie den darauf aufgebrachten Farben einen Glanz, der sie im Licht changieren und im Raum wirken lässt

Würde man nun aber behaupten, die Sanierung des Munzinger Schulhauses habe lediglich in einer respektvollen Auffrischung seiner Oberflächen bestanden, würde man die eigentliche Leistung der Architekten übersehen. Die grosse Herausforderung bestand hier, wie auch bei dem Zürcher Schulhaus, in der Berücksichtigung heutiger Anforderungen an Sicherheit und Technik. Dramatisch zeigt sich die Schwierigkeit dieser Aufgabe beim Betreten des Dachgeschosses: Eine riesige Lüftungsanlage verstellt den wunderschönen Dachstuhl und versorgt das Gebäude mit der geforderten Minergie-Frischluft. In den Schulgeschossen sieht man erfreulich wenig von solchen Massnahmen der Haustechnik. Die Architekten bewältigen den Spagat zwischen historischer Bausubstanz und zeitgenössischer Energieeffizienz mit Eleganz. Jeder Raum wurde mit einer Schrankwand ausgestattet, die neben dem Stauraum Lüftungskanäle und Erschliessung mit Zu- und Abluft beherbergt. Die notwendige innenliegende Wärmedämmung wurde lediglich in den Nischen der Heizkörper aufgebracht. Dadurch verlieren

Bei der Umsetzung des Minergiekonzeptes verfolgte Rossbauer einen anderen Ansatz als die Berner Kollegen. Alle Aussenwände sind vollflächig innengedämmt. Um mögliche Feuchteschäden bei den Balkenköpfen der Decke frühzeitig zu bemerken, hat die Fachhochschule Nordwestschweiz das umgebaute Schulhaus während eines Jahres untersucht. Die Belüftung der Räume erfolgt automatisiert über die Lüftungsflügel der Fenster. Das bestehende Holztäfer in den Klassenräumen wurde ergänzt und mit einer Hinterlüftung wieder eingebaut.
