Zeitschrift: Werk, Bauen + Wohnen
Herausgeber: Bund Schweizer Architekten
Band: 102 (2015)
Heft: 4: Display

Rubrik: werk-material

Umbau der Schulhäuser Munzinger in Bern von Rykart Architekten und Ilgen in Zürich von Wolfgang Rossbauer Architekten

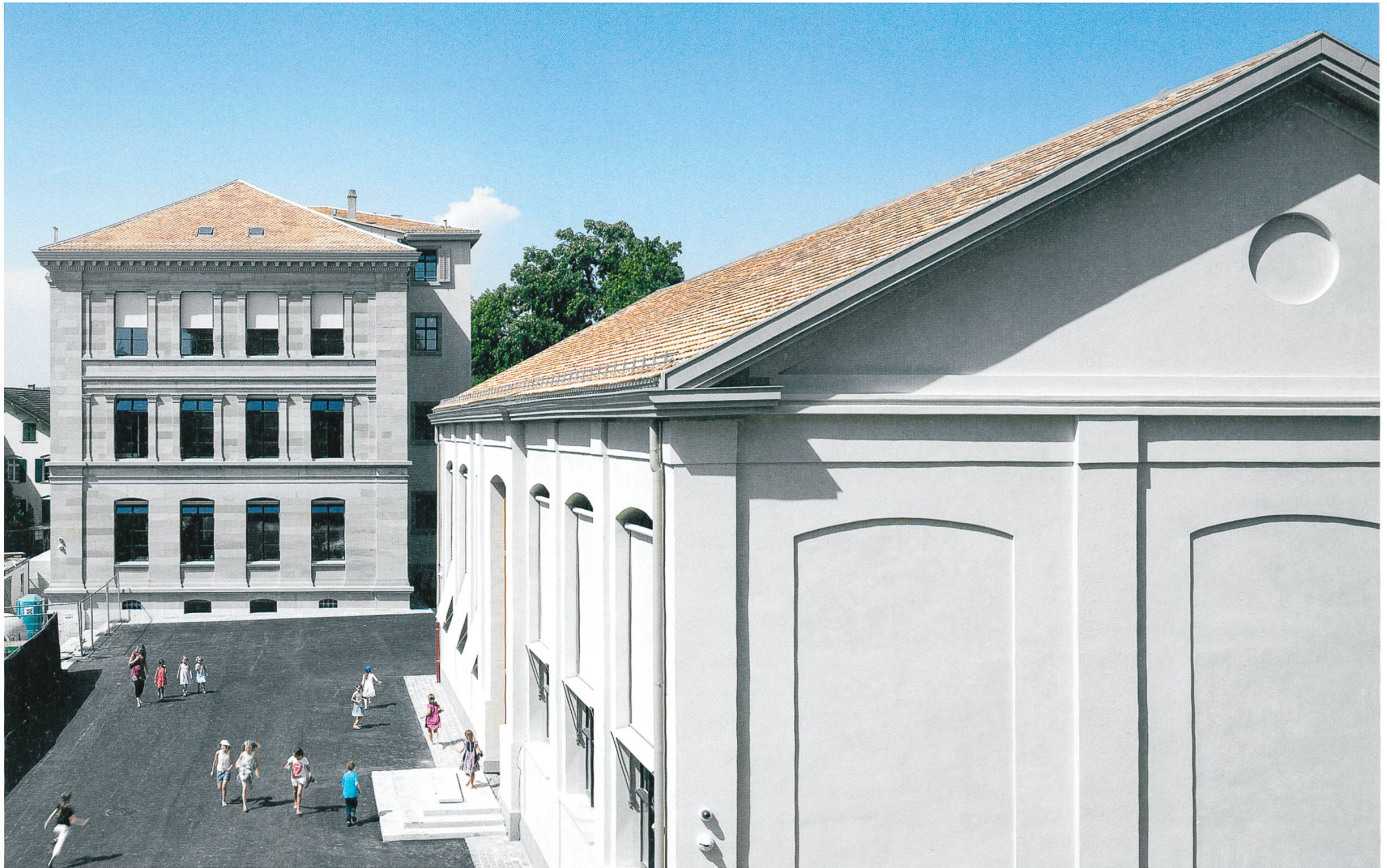
Repräsentation und klassische Symmetrie herrschen in den Ilgen-Schulhäusern in Zürich-Hottingen. Die purifizierte Turnhalle hat ihren baulichen Schmuck bei der Instandsetzung zurückbekommen. Bild rechts: Hannes Henz

Die in den 1960er Jahren komplett zerstörte Putzfassade der Turnhalle erhielt beim jüngsten Umbau durch den Einbau eines überhohen Holzportals zum Pausenplatz und die Nachbildung der klassizistischen Proportionen als Putzrelief eine unerwartete Kraft. Die Ergänzung der Turnhalle durch den symmetrisch dahinter angeordneten neuen Garderobentrakt unter dem hölzernen Pausendach verleiht durch die räumliche Fassung des Pausenplatzes zum Hang hin der Anlage den notwendigen Rückhalt. Indem die Hangkante durch einfache Sitzstufen fein gezeichnet wird, gelingt es zusätzlich, die Ausrichtung der Gebäude zum Stadtzentrum zu kräftigen und zu beruhigen.
