# Kleine Hotels in Graubünden Architekten Gemeinschaft 4 und Mierta & Kurt Lazzarini

# werk-material 11.02 / 690 Hotelbauten

# Pensiun Laresch, Mathon GR

# Hotel Longhin, Maloja GR

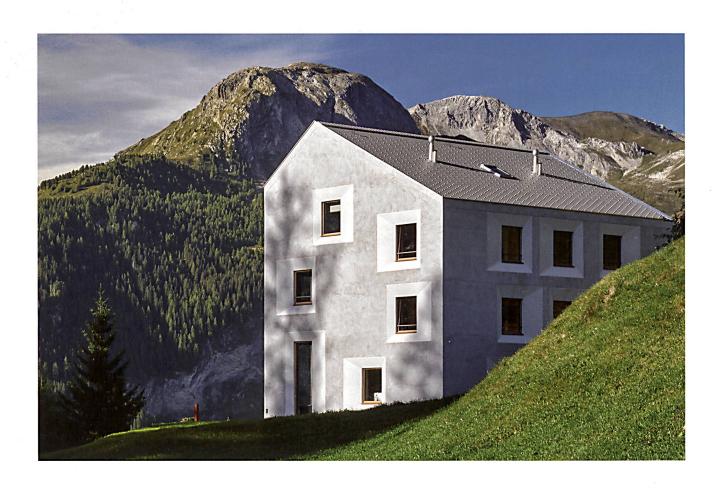
Pensiun Laresch: Alpine Architektur, urbaner Komfort. Die Verarbeitung der Materialien aussen und innen folgt Authentizität und Einfachheit. Bilder: Yannick Andrea ten Dachvorsprüngen, Fallrohren und Wetterschenkeln signalisiert sofort: Dies ist kein weiterer Beitrag zum Thema «zusammengeschusterte Urlaubsstaffage».

Als die letzten Kurven hinter mir liegen und die Strasse sich leicht in ein Lärchenwäldchen einkerbt, taucht am Dorfeingang das vorläufige Ziel meiner Reise auf: die Pensiun Laresch – der Name ist rätoromanisch und heisst Lärche. Ein kompakter, im wahrsten Wortsinn bodenständiger Baukörper mit Satteldach und prägnanten, meist quadratischen Öffnungen. Das sorgfältig detaillierte Äussere mit unterdrück-

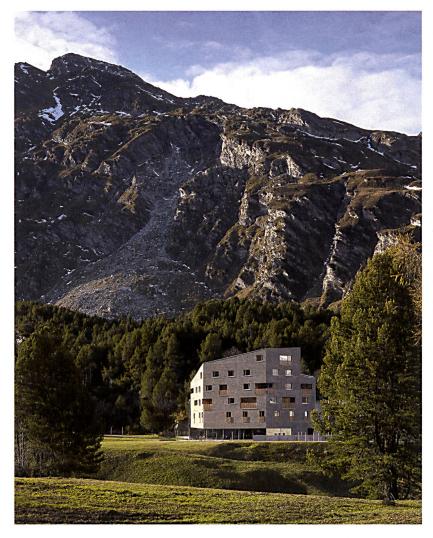
Pension Longhin: Ein Fels am Rand der Ebene. Trotz seiner Grösse ist er verträglich mit der Natur. Innen Engadiner Komfort mit spektakulären Ausblicken. Bilder: Ralph Feiner

Evoziert wird dieses Bild von einer zweischaligen Betonkonstruktion, deren äusserste Schicht nach dem Ausschalen mit Hochdruck abgewaschen wurde. Bis zu zwölf Zentimeter grosse Steine sorgen für ein ungewöhnlich grobkörniges Fassadenbild - weit entfernt von dem, was man landläufig unter «Waschbeton» versteht. Im Gegensatz zur konventionellen Konstruktion in Mathon war die Fassadenherstellung hier ein höchst diffiziles Unternehmen: Die richtige Betonmischung, der auf die äusserste Schalung aufgebrachte Verzögerer, Art und Grad des Abwaschens - alles musste erprobt und teilweise im Labor getestet werden. Ein mit High-Tech organisiertes Naturereignis also.

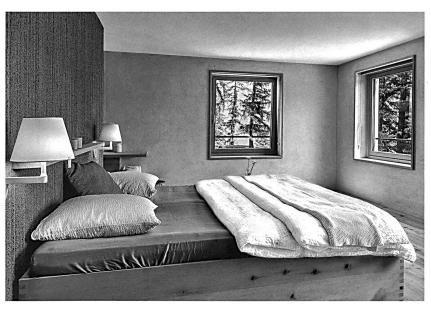
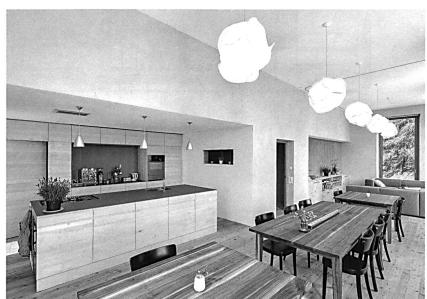
Die Zimmer sind einfach, aber komfortabel ausgestattet. Hinter der gekalkten Wand verbergen sich WC und Bad. Der Restaurationsbereich wirkt familiär und offen. Bilder: Yannick Andrea

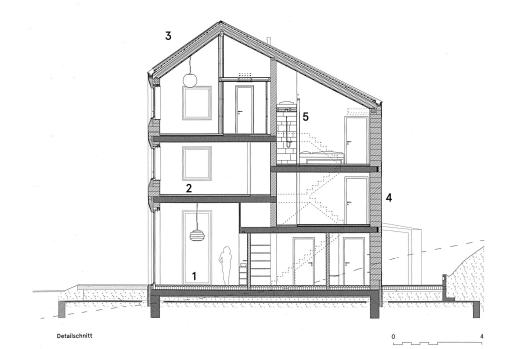
- Bodenplatte
   Hinterrhein-Quarzit hell, geflammt oder - 1-Stab-Parkett, Gebirgslärche, gebürstet
- und geölt, 15 mm
- Estrich Anhydrit fliess, Fixit 830 evo /
- Fussbodenheizung, 50 mm

Trittschalldämmung Roll EPS-T, Typ 3 20 mm
- Wärmedämmung Alpur alubeschichtet 2-lagig,
- 120 mm

Abdichtungsbahn Knauf Katja, Polymerbitumen-
- bahn mit Glasflies u. Alueinlage
- Ortbetonplatte armiert, 260 mm
- Magerbeton, 50 mm

- Admonter Naturholboden, 1-Stab-Parkett,
- Gebirgslärche, gebürstet und geölt, 15 mm

Estrich Anhydrith fliess, Fixit 830 evo /
- Fussbodenheizung, 50 mm - Trittschalldämmung Roll EPS-T, Typ 3, 20 mm
- Wärmedämmung EPS 20 mm
- Ortbetondecke Schalungstyp 2 240 mm
- HAGA 305 Bio Einbettmörtel
   HAGA Calkosit Kalkfeinputz 0.5 mm aufgezogen und mit Schwamm nachbearbeitet

- Hochleistungs-Solarmodul M270-60-w Nicer
- Doppeldeckung in Eternit Gottardo
- 400 × 400 mm - Eternitlattung, 30 mm
- Konterlattung, 80 mm

- Unterdachbahn fugenlos erhöhte Anforderungen, Stamisol Pack 500
- Sparren Duo-Balken C14 240 mm
- Mineralwolldämmung Flumroc TRIA zwischen Sparren 240 mm
- Dampfbremse Ampack DB 90, dauerhaft
- und luftdicht verklebt
- Zusätzliche Dämmebene unter Sparren
- mit Flumroc Typ 3, 80 mm

#### 4 Aussenwände

- Hagasit Weisskalk-Weisszement Deckputz,
- Korngrösse 3 mm, mit Kelle abgezogen,
- mit feinem Schwamm / Pinsel nachgewaschen
- Grundierung Silikatvoranstrich
- Vollflächige Netzeinbettung mit HAGA Biotherm
- Leichtgrundputz
- Ytong Mauerstein, 490 mm
   HAGA 305 Bio Einbettmörtel mit Zahntraufel
- aufgezogen HAGA 210 Bio Grundputz

Durch die versetzen Leibungen erscheint von aussen der Eindruck, dass die Fenster «tanzen», sie sind in Wahrheit aber übereinander angeordnet. Damit wird das Öffnungsverhalten der statisch sinnvollen Schlichtheit gerecht wie auch dem Anspruch, der formalen Strenge mit einem Hauch Asymmetrie zu begegnen. Der Dickschichtputz aussen ist mit Schwamm und Pinsel sorgfältig nachbearbeitet.

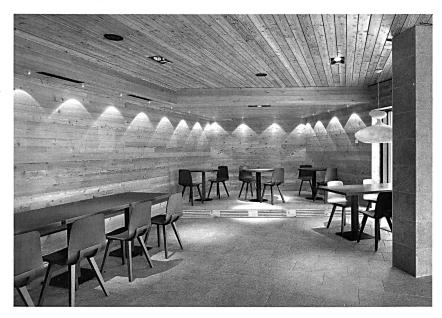
Licht wie das Engadin wirken die Zimmer. Die Fenster geben verschiedenen Ausblicke in die Umgebung frei. Die Restaurationsräume sind eher introvertiert und mit Arvenholz ausgekleidet. Bilder: Ralph Feiner

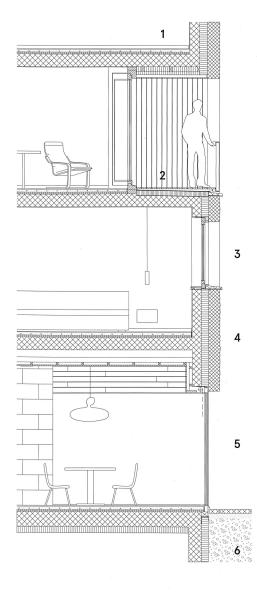
Detailschnitt

Bodenaufbau
 Parkett oder Plattenbelag 12 mm

2 Bodenaufbau Loggia

- Holzbelag 25 mm Lärche, wetterbeständig farblos imprägniert

3 Wandaufbau Fenster - Anschluss mit Kompriband 10 - 15 mm

4 Wandaufbau

- Waschbeton 220 mm

- Wärmedämmung 140 mm

- Stahlbeton 180 mm - Innenputz 15 mm

5 Wandaufbau Festverglasung - Anschluss mit Kompriband 10 - 15 mm

6 Wandaufbau zum Erdreich

Wärmedämmung 140 mm
Abdichtung der Arbeitsfugen - Stahlbeton wasserdicht 250 mm

Die statischen Bauteile des Gebäudes bestehen aus Beton und Mauerwerk. Die Fassade wurde aus vorgehängten, vor Ort erstellten Waschbetonelementen gefertigt. Die Aussenwände besitzen einen mehrschaligen Aufbau aus verputztem Beton, Wärmedämmung und Waschbeton. Der Treppenhauskern und die fächerartig darum herum angeordneten Innen- und Aussenwände bilden das Tragsystem. Eine besondere Herausforderung stellte neben der grossen Auskragung und Verglasung im Erdgeschoss der aus Fels und Sand bestehende Baugrund dar, die in einigen Bereichen eine Pfahlfundation erforderlich machte.
