# Katholische Kirche in Konstanz-Litzelstetten : Architekt Herbert Schaudt

Zeitschrift: **Werk, Bauen + Wohnen**

Architekt: Herbert Schaudt, Konstanz  
1978

## Katholische Kirche in Konstanz-Litzelstetten

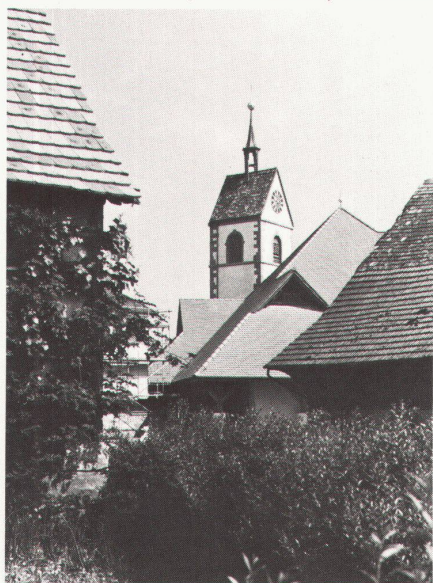
1 2

Aussenansichten; der alte Turm sowie die Chorwand blieben bestehen / Vues de l'extérieur de l'édifice; l'ancienne tour ainsi que la paroi du chœur ont subsisté / Exterior views; the old tower as well as the choir have remained

Das Haus besteht nur aus Dach und den denkmalgeschützten Resten: Chor und Turm.

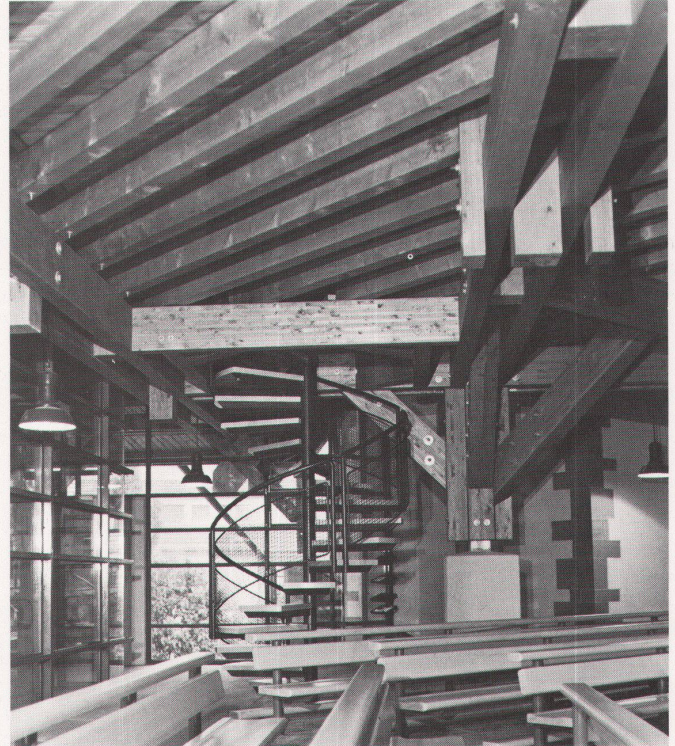
5 Innenansicht des Kirchenraumes mit Treppe zur Empore / Vue de l'espace intérieur de l'église avec l'escalier conduisant à la galerie / Interior view of the church with stairs to the gallery

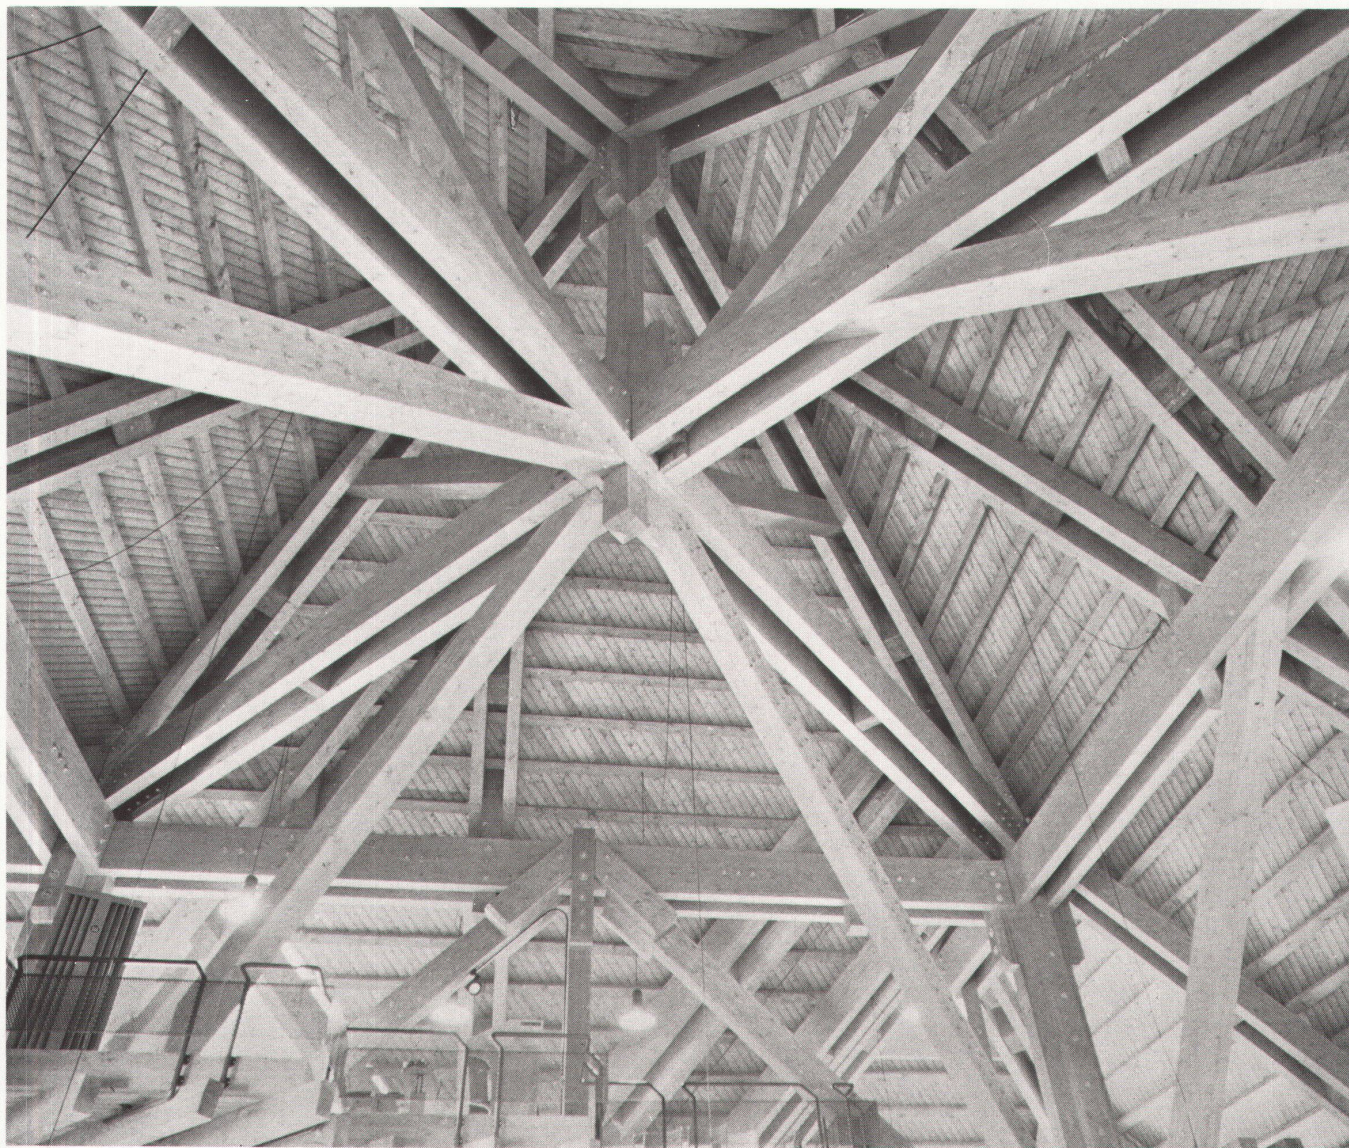
1 Dachstuhl und Empore / Charpente du toit et galerie / Roof structure and gallery

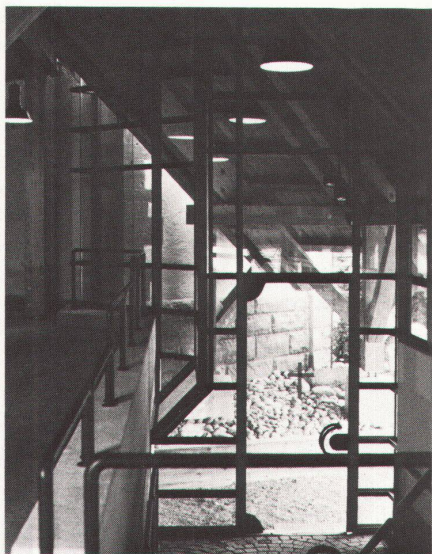
2 Blick vom Kirchenraum zum unteren Eingang / Vue de l'espace intérieur vers l'entrée inférieure / View church interior toward the lower entrance

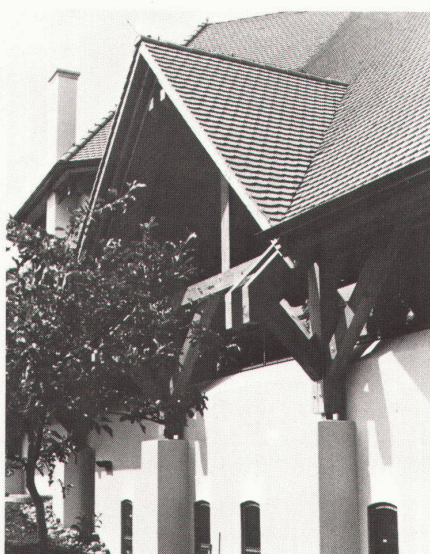
3 Aussenansicht; Abstützung der Dachkonstruktion / Vue de l'extérieur; étayage de la construction du toit / Exterior view; supporting system of the roof construction
