Kommentar zur Renovation der Barfüsserkirche in Basel

Zeitschrift: **Werk, Bauen + Wohnen**

Band (Jahr): **68 (1981)**

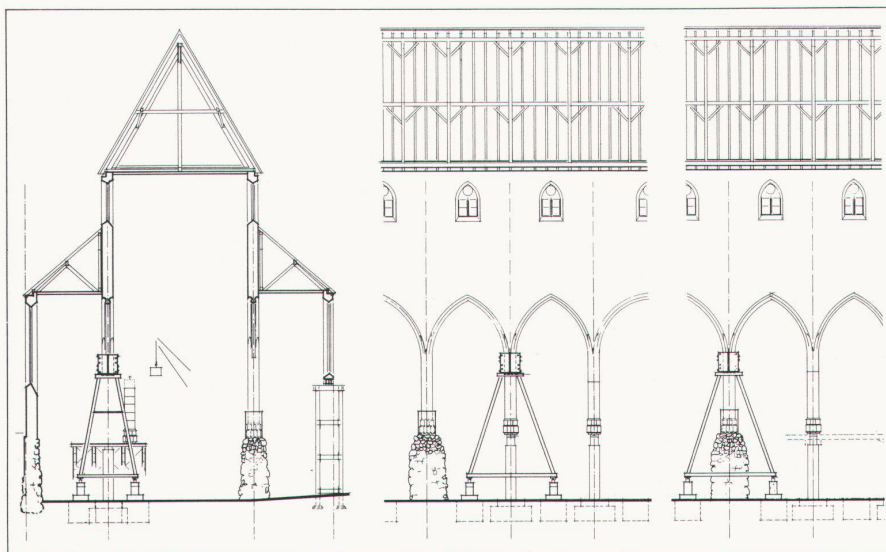
8 9 Darstellung des Abbruchs der ursprünglichen Pfeiler und Fundamente sowie des Einsetzens neuer Fundamente und Stützen.

Einrichtungen, vom Windfang über die Kasse zur Garderobe und Toilette, die räumliche Situation. Eine neue Westempore kaschiert die Vielfalt der Funktionen. In die zwei ausgebauten Seitenschiffjoche im Südwesten ist die Treppe, die zur Sammlung «im Keller» führt, gelegt. Der Predigtraum, in dem niemand mehr predigt, sollte wieder ungestört von Sammlungsgut erlebt werden können. Der «grosse Atem» sollte zurückgewonnen werden. Deshalb ja das Entfernen der Kelterbornschen Zimmer und Emporen und, die Folge davon, das Platzmachen darunter, im Bereich der Fundamente. Ein kulturhistorisches bautechnisches Dokument geht dabei verloren. Der intakte Unterbau weicht kastenartigen Betonpfeilern.
