# Umbau im Zürcher Hauptbahnhof : Trix + Robert Haussmann

Trix + Robert Haussmann  
 Mitarbeiter: Stefan Zwicky  
 Malerarbeiten:  
 Christian Schmidt, Zürich  
 Auftraggeber:  
 Schweizerische Bundesbahnen

## Umbau im Zürcher Hauptbahnhof

Renovation des Restaurants da Capo, neue Bar im Mezzaningeschoss

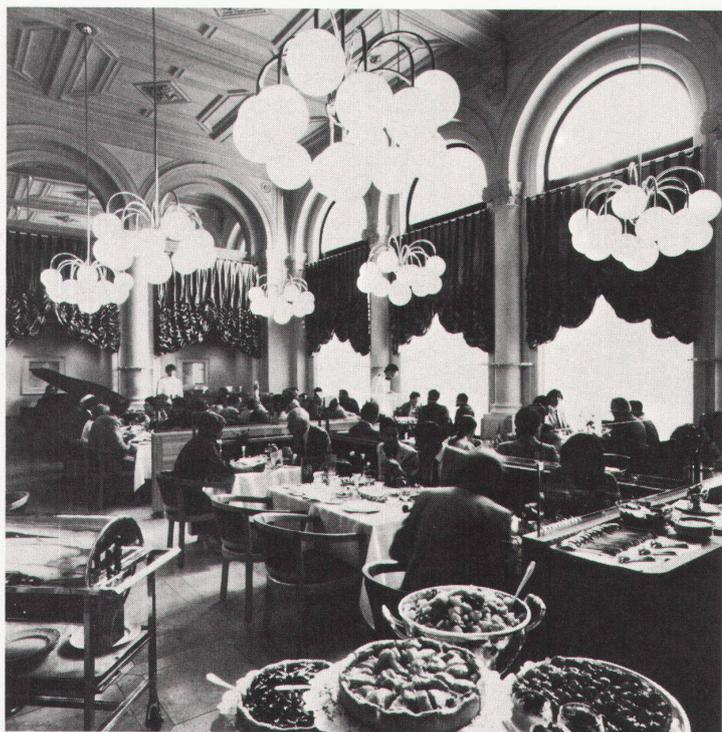
18

Blick in das renovierte Restaurant  
 Vue dans le restaurant rénové  
 View into the renovated restaurant

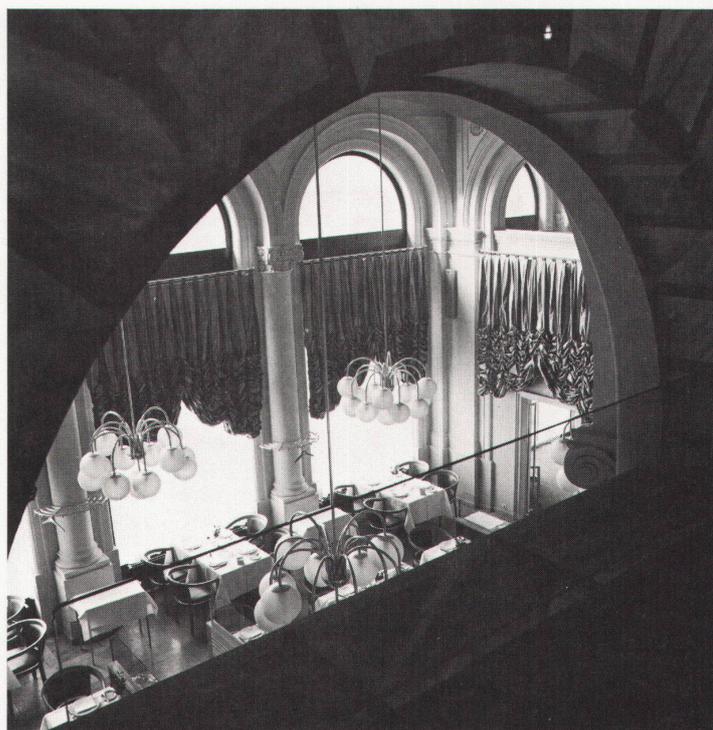
19

Blick von der «da Capo»-Bar auf die rekonstruierten Stuckarbeiten des Restaurants  
 Les éléments en stuc reconstitués dans le restaurant, vus du bar «da Capo»  
 View from the «da Capo» bar on to the reconstructed stucco work of the restaurant

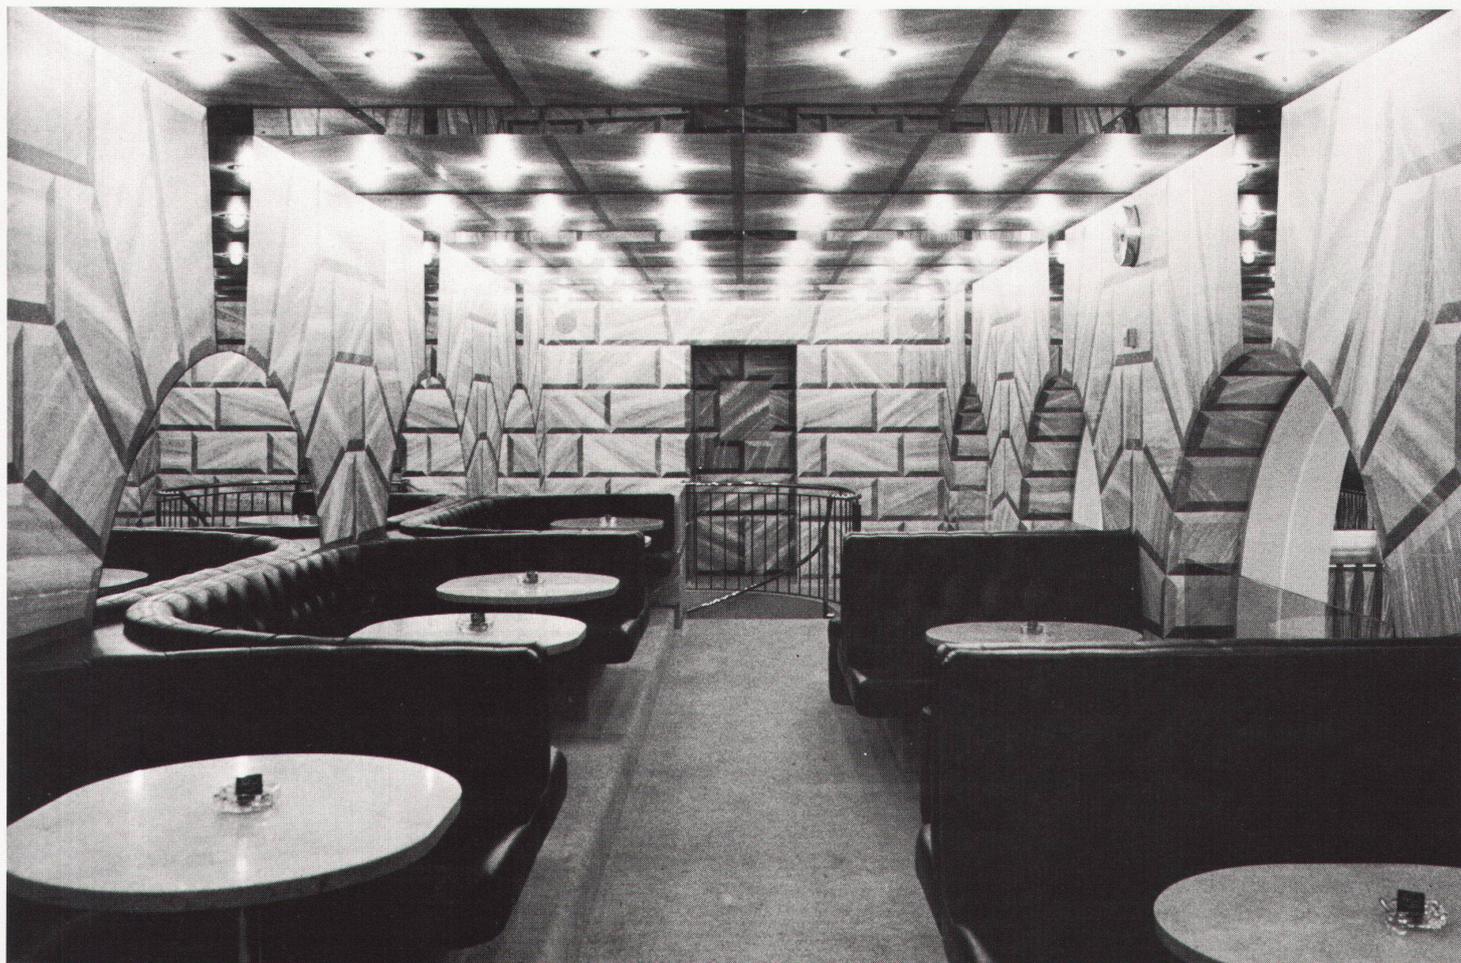
20

Die «da Capo»-Bar im Mezzaningeschoss  
 Le bar «da Capo» à l'étage mezzanine  
 The «da Capo» bar on the mezzanine floor

Wir verwendeten das Motiv der Quaderteilung der Aussenfassade als Thema für eine ganzheitliche malerische Behandlung von Wänden und Decken der neuen Bar. Diese «Translokation» des Fassadenbildes ins Gebäudeinnere ist gleichzeitig allegorisch und ironisierend. Teilung und Gliederung des Mauerwerks wurden zwar übernommen, jedoch malerisch verfremdet. Zudem wird die Bar durch genau den Arkadenöffnungen entsprechende, in die Rückwand eingelassene halbkreisförmige Spiegel illusionistisch erweitert. Ebenfalls ironisierend sind die verspiegelten Schlusssteine und die diese verbindenden Spiegelstreifen an der Decke. Beides stellt eine Erinnerung an den Zerfall aller menschlichen Werke dar, eine Erinnerung auch an die Abbruchpläne für den Bahnhof und eine Hommage an Giulio Romano. Die Spie-

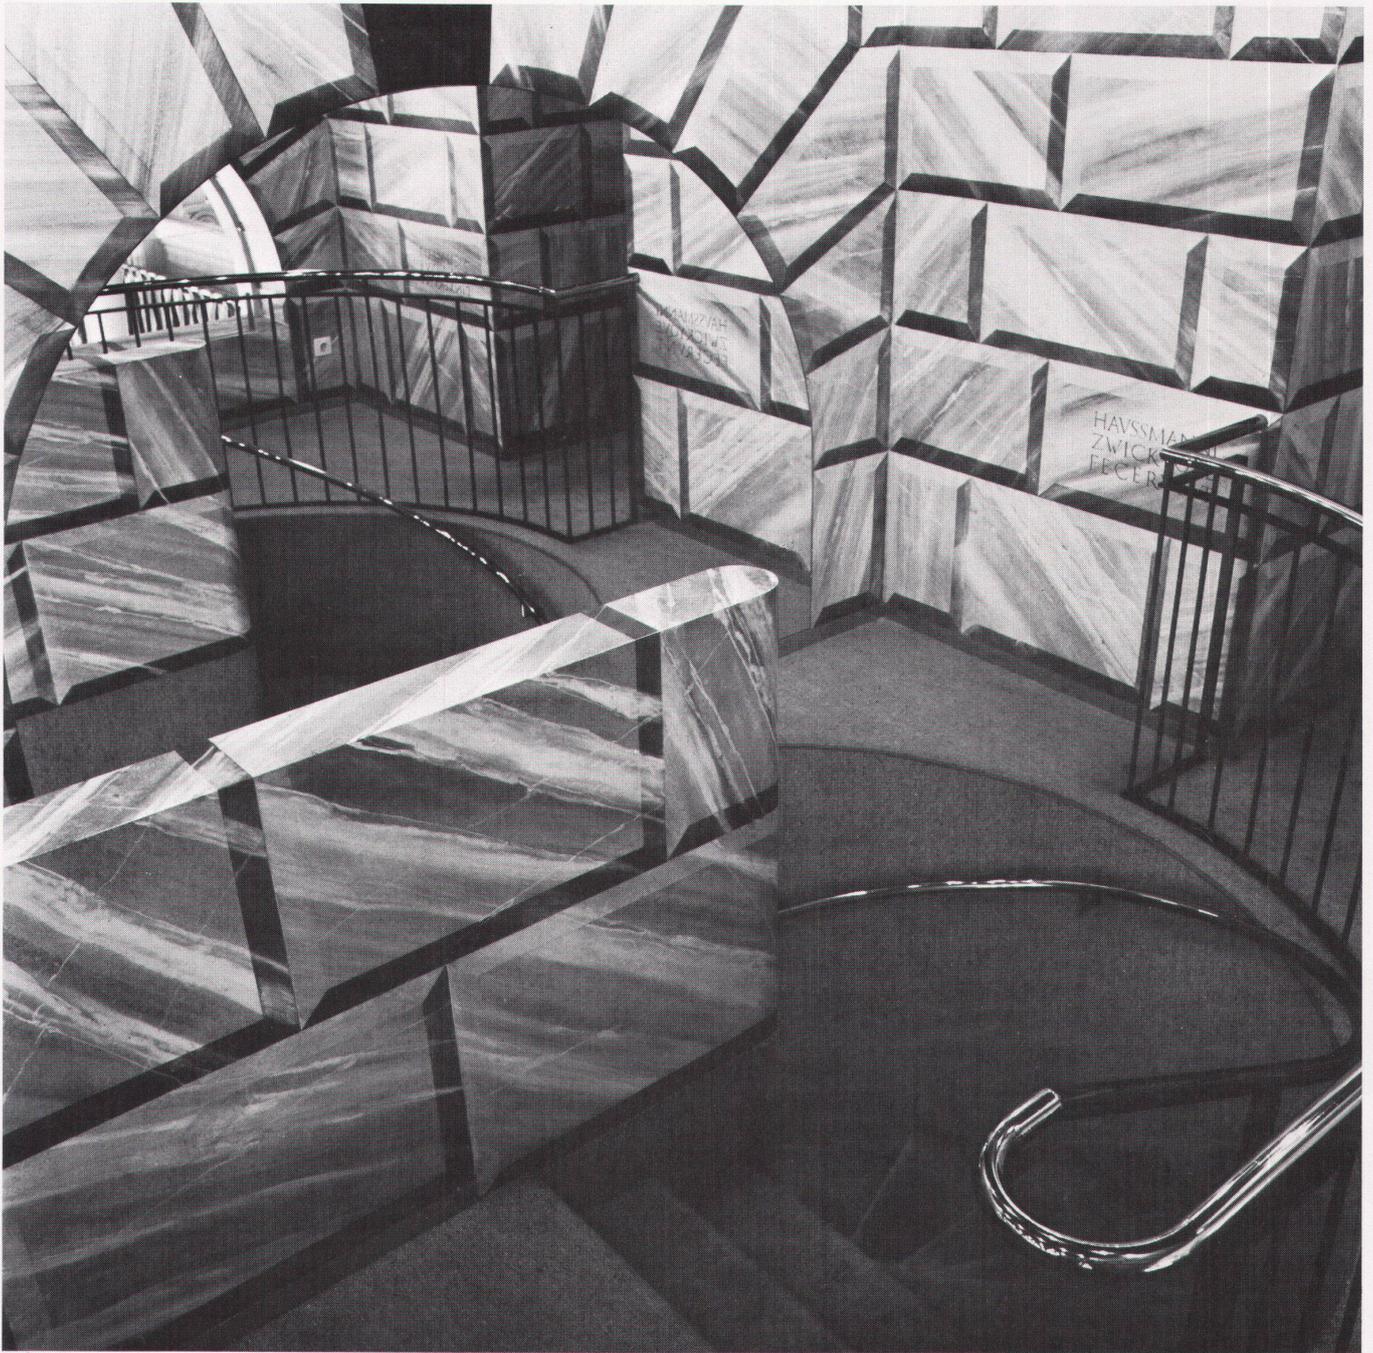
21

Die neugeschaffene Treppenverbindung vom Erdgeschoss zur Bar, Details der Wandmalerei  
 L'escalier nouvellement aménagé reliant le rez-de-chaussée au bar. Détail de la fresque murale  
 The newly created stairway link from the ground floor to the bar. Details of the mural painting
