Autor(en): **Berger, Hans**

Zeitschrift: **Werk, Bauen + Wohnen**

Ein Haus – eine Institution

Zur Rekonstruktion des Bauhauses

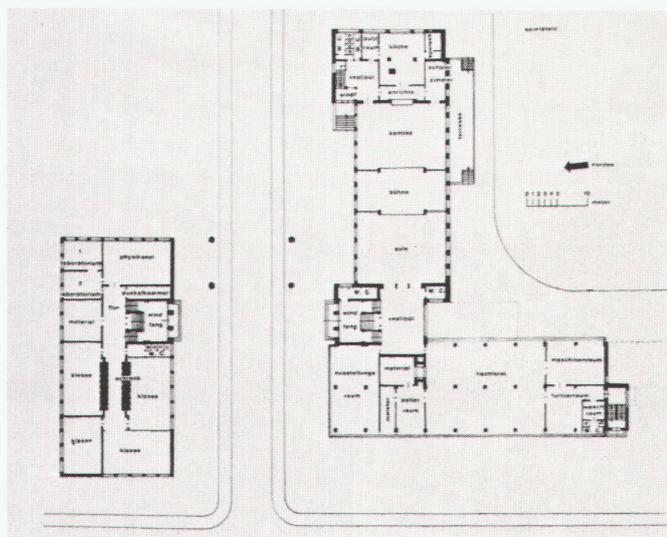
1
44

1 Grundrisse Erdgeschoss / Plan rez-de-chaussée / Plan of ground floor

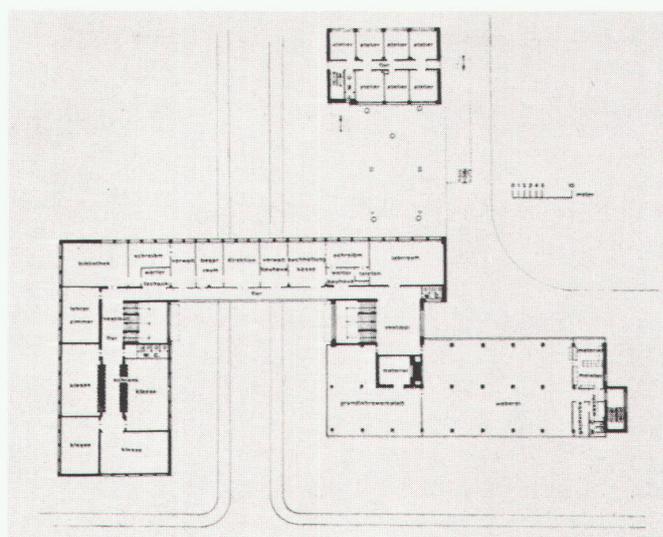
2 Grundrisse 1. Obergeschoss / Plan 1er étage / Plan of upper floor

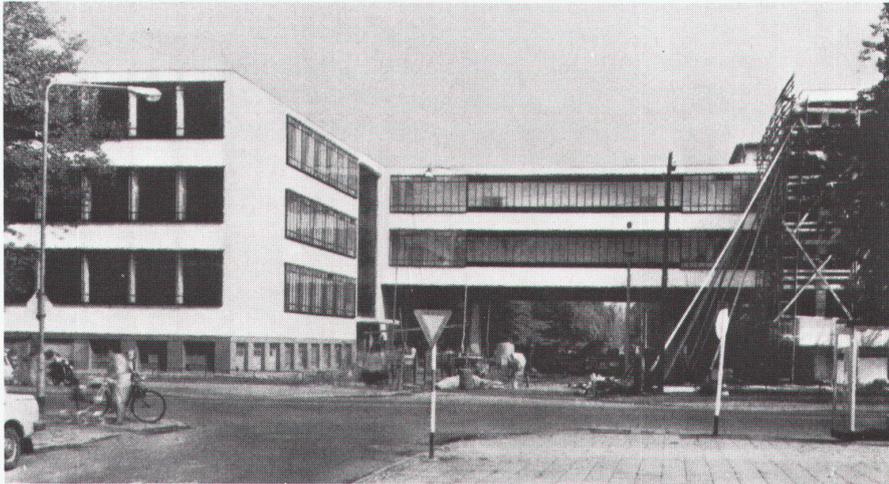
3 Gesamtanlage von Westen während der Rekonstruktion (September 1976) / L'ensemble vu de l'ouest pendant la reconstruction / Overall view from west during reconstruction

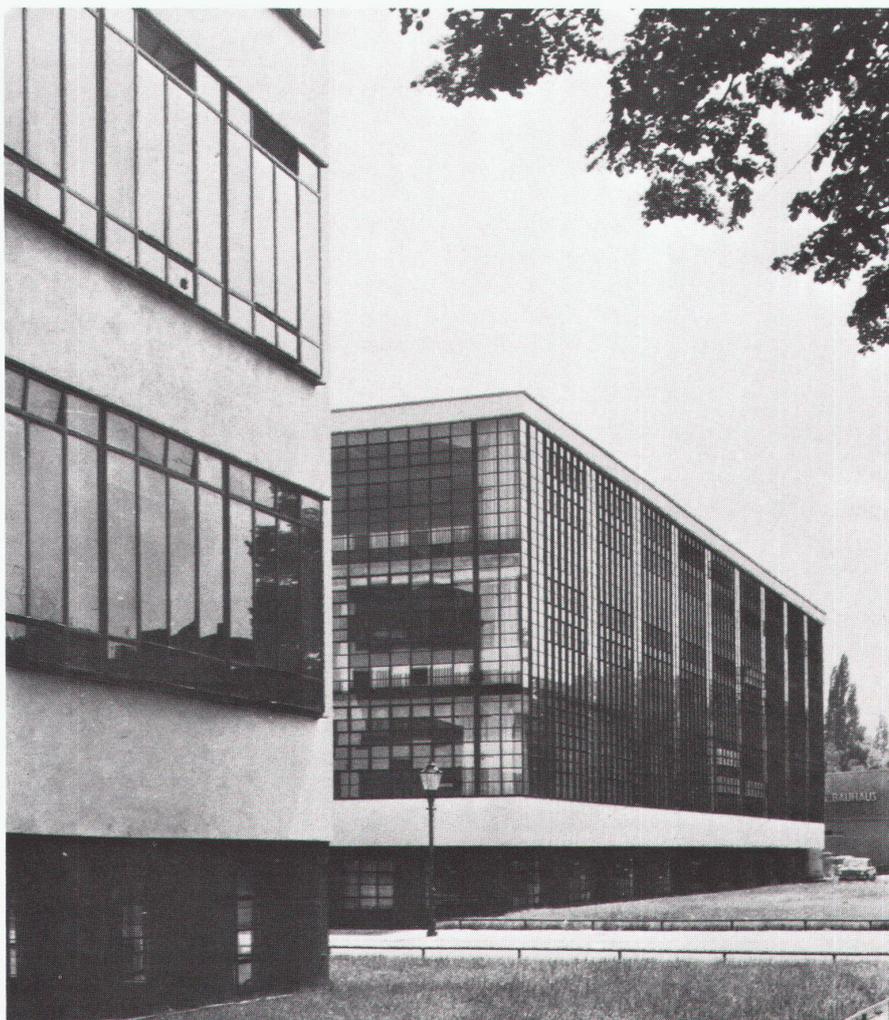
4 Werkstattflügel mit rekonstruierter Glasfassade / L'atelier avec la façade en verre reconstruite / Workshop wing with reconstructed glass façade

Die Rekonstruktion der berühmten Glasfassade z.B. verlangt die gleichen Abmessungen der neuen Profile, die gleichen Proportionen der neuen Verglasung, das gleiche «durchsichtige» Glas, das blendende Weiss der geputzten Flächen usf. Sie war in Frage gestellt durch die heutige Forderung nach Verwendung von Thermoglas für Schulräume. Bei ihrer Berücksichtigung wären eine wesentliche Verbreiterung der zierlichen Fenstersprossen und die Veränderung der ursprünglichen Scheibengrößen, d.h. aller Proportionen, die Folge gewesen. Die Entscheidung ist daher gegen die TGL und für die ursprüngliche Wirkung getroffen worden. Proben im Massstab 1:1 haben auch die anfänglichen Vertreter der TGL überzeugt. Es geht bei dem «Denkmal» Bauhaus nicht darum, was Gropius heute in gleicher Situation tun würde, sondern darum, die Leistung von 1926 zu respektieren und zu dokumentieren. Dabei erscheint es von geringerer Bedeutung, dass als Material für die Konstruktion Profile aus Leichtmetall statt aus Eisen verwendet werden.

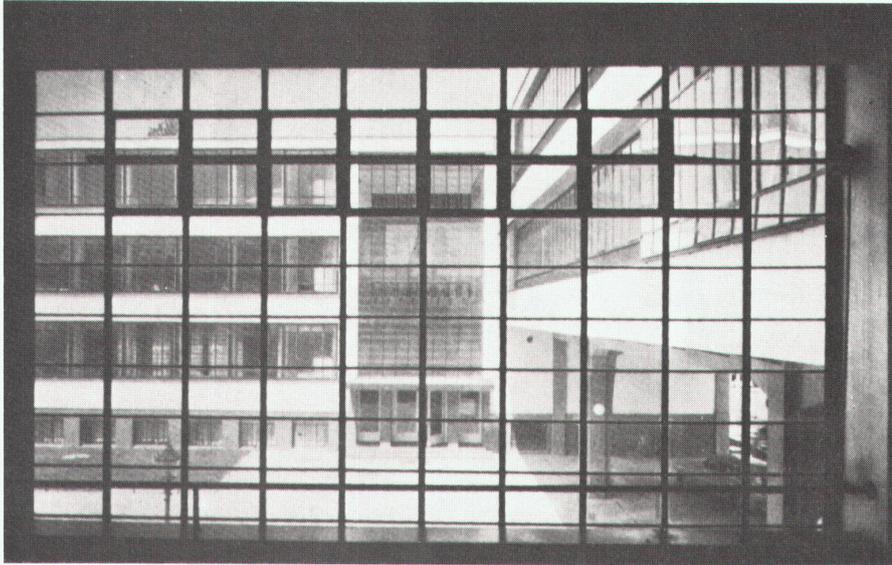
5

Blick aus dem Treppenhaus des Werkstattbaus nach der Rekonstruktion / Vue depuis la cage d'escalier de l'atelier après la reconstruction / View from the staircase of the workshop, after the reconstruction

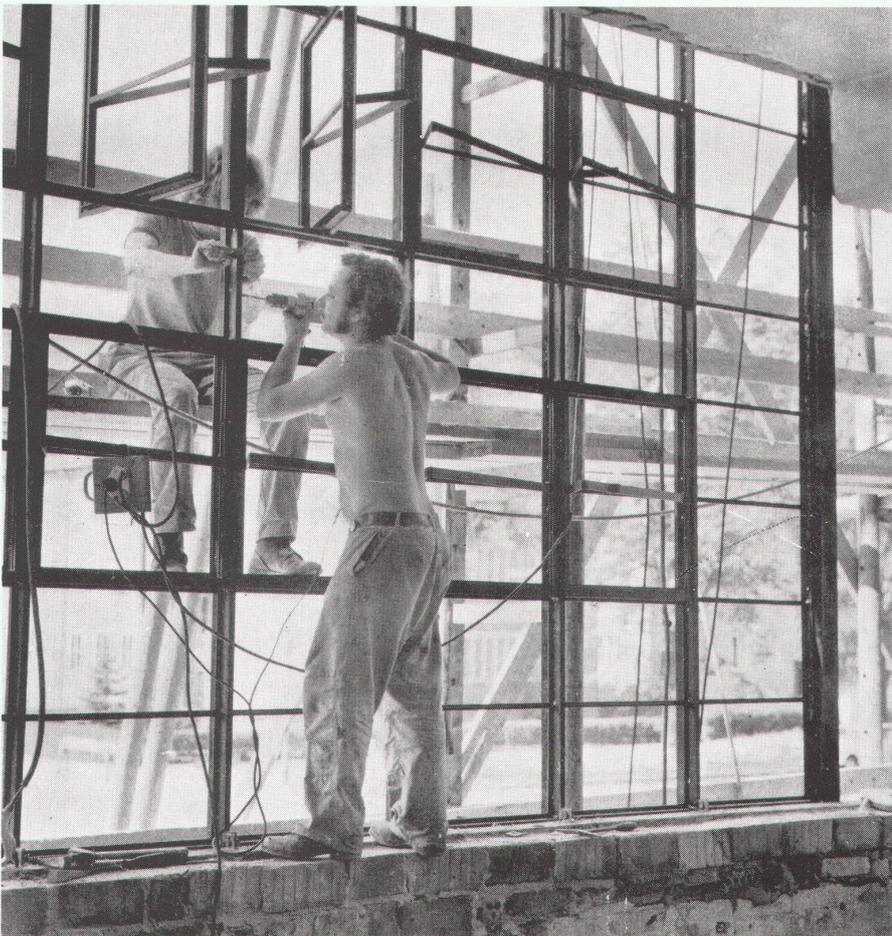
6

Montage der Aluminiumkonstruktion für die Glasfassade des Werkstattgebäudes im ersten Geschoss (August 1976) / Montage de la structure en aluminium pour la façade en verre de l'atelier au premier étage / Assembly of the aluminium construction intended for the glass façade of the workshop on the first floor

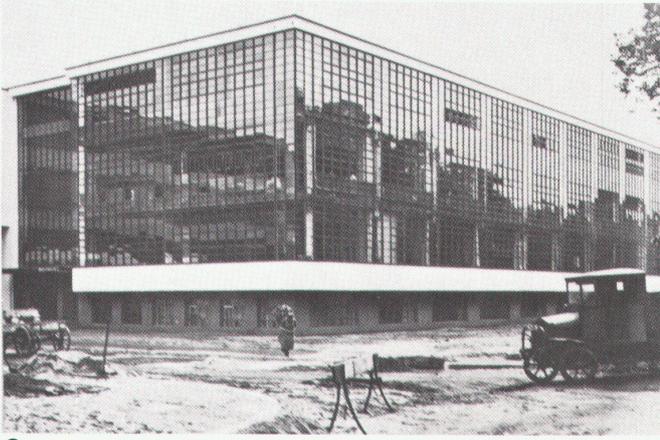
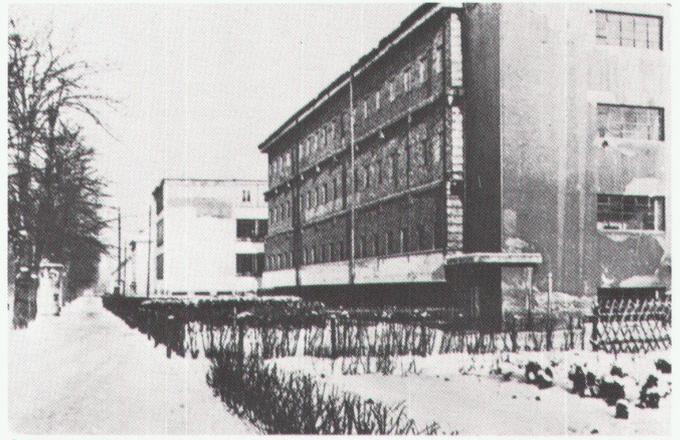
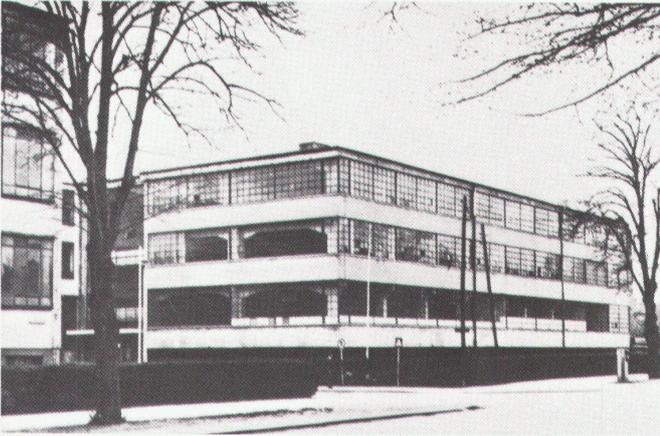
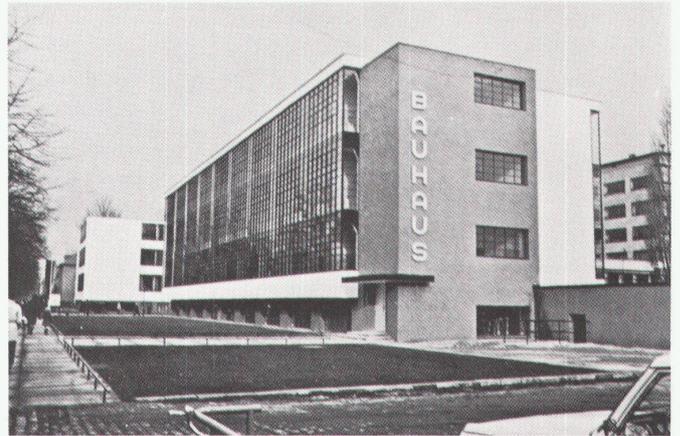
7-10

Das Bauhaus, Zustände von 1926, ca. 1948, nach 1965, 1976 / Le Bauhaus, états en 1926, 1948, après 1965, 1976 / The Bauhaus, conditions between 1926, 1948, after 1965, 1976
