# VSI.ASAI.-Beilage : Innenarchitektur/Design : Post Lenzburg

# Post Lenzburg

Ehemaliges Post- und Telegraphengebäude  
Umbau und Umnutzung, 1996–1999  
Architektur: Kunz + Amrein AG, Lenzburg

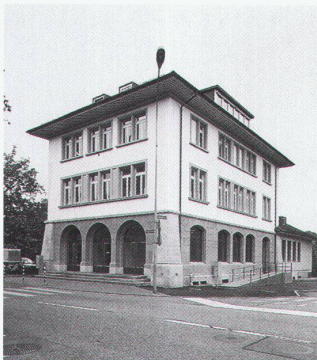
Ost- und Nordfassade mit neuer, rollstuhlgängiger Rampe

südseitig abgegraben wurde. Damit gewann man nicht nur neue, gut belichtete Räume, sondern man verlieh dem Bau wieder eine klare und kompakte Form. Die Gestaltung des Aussenraumes vervollständigt das Umbaukonzept. An dieser Stelle soll nur die neue, rollstuhlgängige Rampe zu den Sozialen Diensten erwähnt werden, die wie ein monolithischer Keil aus dem Asphalt stösst. In Farbe und Materialität ist sie, wie der neue Unterstand der Bushaltestelle, Teil des gestalteten Aussenraumes. Zusammen bilden sie den architektonischen Auftakt zum neu gestalteten und neu ausgerichteten Gebäude.

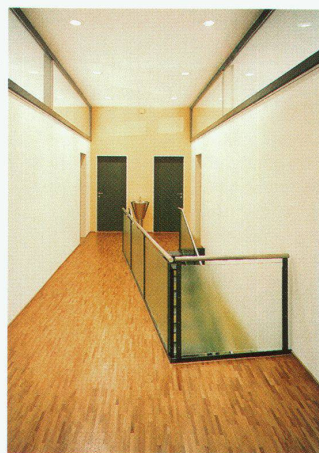
Anmeldung Sozialamt mit farbiger Stirnwand und Oblichtern

Durchblicke. Je nach Raumsituation und Nutzung werden neben Teilverglasungen auch ganze Wände aus transparentem oder semitransparentem Glas eingesetzt. Mit Farbe werden Nutzungsbereiche definiert und voneinander abgegrenzt. Räume, die verschiedenen Bereichen angehören, sind in «neutralem» Weiss gehalten, während in den spezifischen Abteilungen bewusst Farbe eingesetzt wird. Darüber hinaus schaffen die warmen Rot- und Gelbtöne ein angenehmes, beruhigendes Raumklima.
