**Zeitschrift:** Werdenberger Jahrbuch : Beiträge zu Geschichte und Kultur der Gemeinden Wartau, Sevelen, Buchs, Grabs, Gams und Sennwald

**Artikel:** Der Galgen von Salez : archäologischer Forschungsbericht

# Der Galgen von Salez

## Archäologischer Forschungsbericht

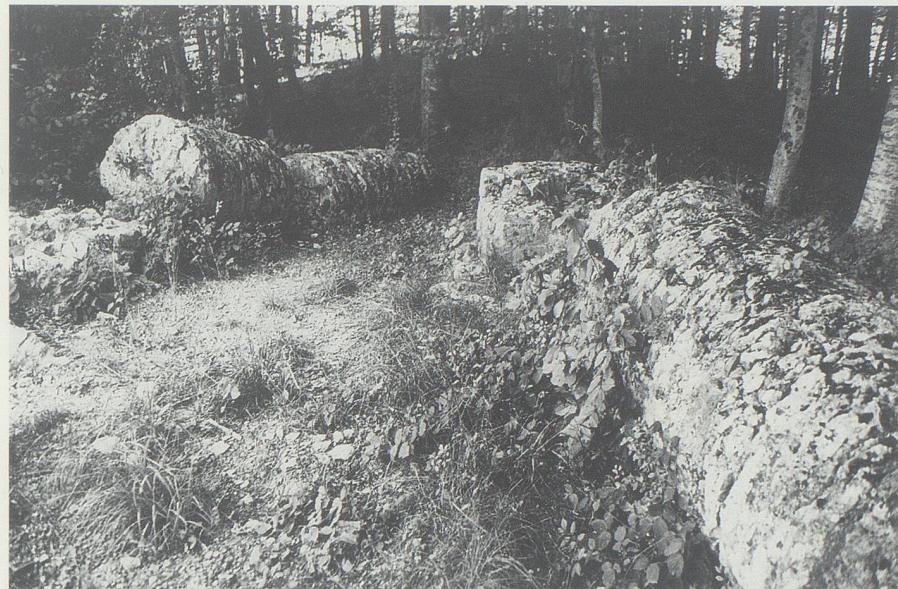
Die beiden Säulen des Galgens.

Die Reste des Galgens von Sax-Forstegg befinden sich inmitten eines unter Naturschutz stehenden Riedes, Galgenmad genannt, an leicht erhöhter Stelle (rund 60 cm über dem Ried gelegen), am Ostrand des Schlosswaldes, rund 100 Meter von der alten Landstrasse<sup>2</sup> entfernt. Vom Standort des Galgens aus hat man eine gute Sicht in die Talebene mit dem Dorf Salez im Vordergrund. Neben den zwei aus Kalkbruchsteinen gemauerten quadratischen Sockeln (Seitenlänge um 115 cm, Abstand dazwischen 2 Meter) liegen die beiden Säulen. Die nördliche ist nach Osten umgestürzt, die südliche, in zwei Stücke zerbrochen, liegt westlich des Sockels. Auch die Säulen sind aus Kalkbruchsteinen, verbunden mit Kalkmörtel, ringförmig aufgebaut. Sie weisen an ihrer Basis einen Durchmesser von 90 und 95 cm auf, sind leicht konisch und haben am oberen Ende noch einen Durchmesser von 80 cm. Dort ist auch die 10 cm tiefe Lagerung für den horizontal liegenden Querbalken von 20 cm Dicke noch erkennbar. Die Länge der Säulen beträgt 355 und 365 cm. Auffallend an ihnen ist, obwohl sie umgestürzt am Boden liegen, der gute Erhaltungszustand.

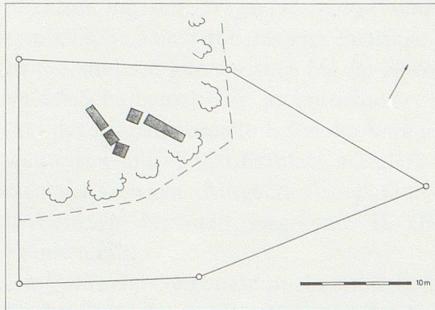
**Parzelle Nr. 1675 mit der Lage der Überreste des zerstörten Galgens.**

Da sich die alte Richtstätte am Waldrand befindet und mit Gebüsch und Bäumen umgeben ist, konnte lediglich ein Sondierschnitt von 160 cm Länge und 70 cm Breite zwischen den Säulen angelegt werden. Die stark durchwurzelte dunkelbraune

Humusschicht hatte eine Mächtigkeit von 30 bis 40 cm. Sie war im Bereich des Schnittes mit grossen Steinen durchsetzt. Unmittelbar darunter folgte eine graubige sandige Schicht, ebenfalls mit vielen Wurzeln und wiederum mit sehr vielen zum Teil recht grossen Steinen.<sup>3</sup> Schon bald zeigte es sich, dass sich im ganzen Sondierschnitt nicht die geringste Spur fand, die auf das übliche Verscharren der Gehängten unter dem Galgen hinwies. Und zur Konstruktion liess sich lediglich feststellen, dass der Baugrund mit Steinen etwas befestigt worden war.

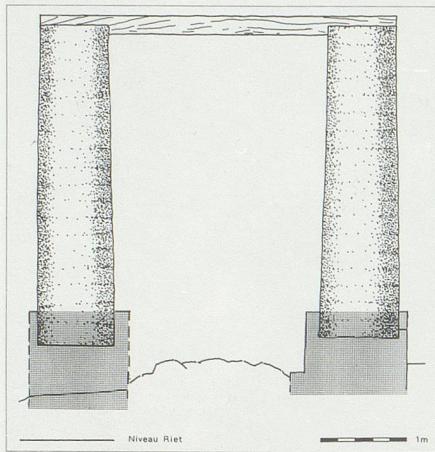
**Rekonstruktion des Galgens.**

Anhand der Sondierung und verschiedener Beobachtungen im Gelände lässt sich der Aufbau des Galgens klar rekonstruieren. Als Standort wurde eine von der Landstrasse aus gut erreichbare und auch gut sichtbare, leicht erhöhte Stelle gewählt. Der Baugrund, eine Fläche von etwa 25 m<sup>2</sup>, wurde mit grossen Steinen stabilisiert. Darauf errichtete man mit Kalkbruchsteinen und Kalkmörtel in Nord-Südrichtung zwei nahezu quadratische Sockel, die als Basis für die gemauer-

ten Säulen dienten. Etwa 3,8 Meter über dem Boden war der 4,2 Meter lange Querbalken in die Säulen eingelassen. Aufgrund dieser Beobachtungen und des Fehlens jeglicher Funde ergab sich keine Möglichkeit, die Bauzeit des Galgens festzustellen. Daher wurden auch die im Staatsarchiv reichlich vorhandenen Akten
