Artikel: Die Kirche von Sennwald : Geschichte und Gegenwart

Die Kirche von Sennwald

Geschichte und Gegenwart

Benito Boari, Mörschwil

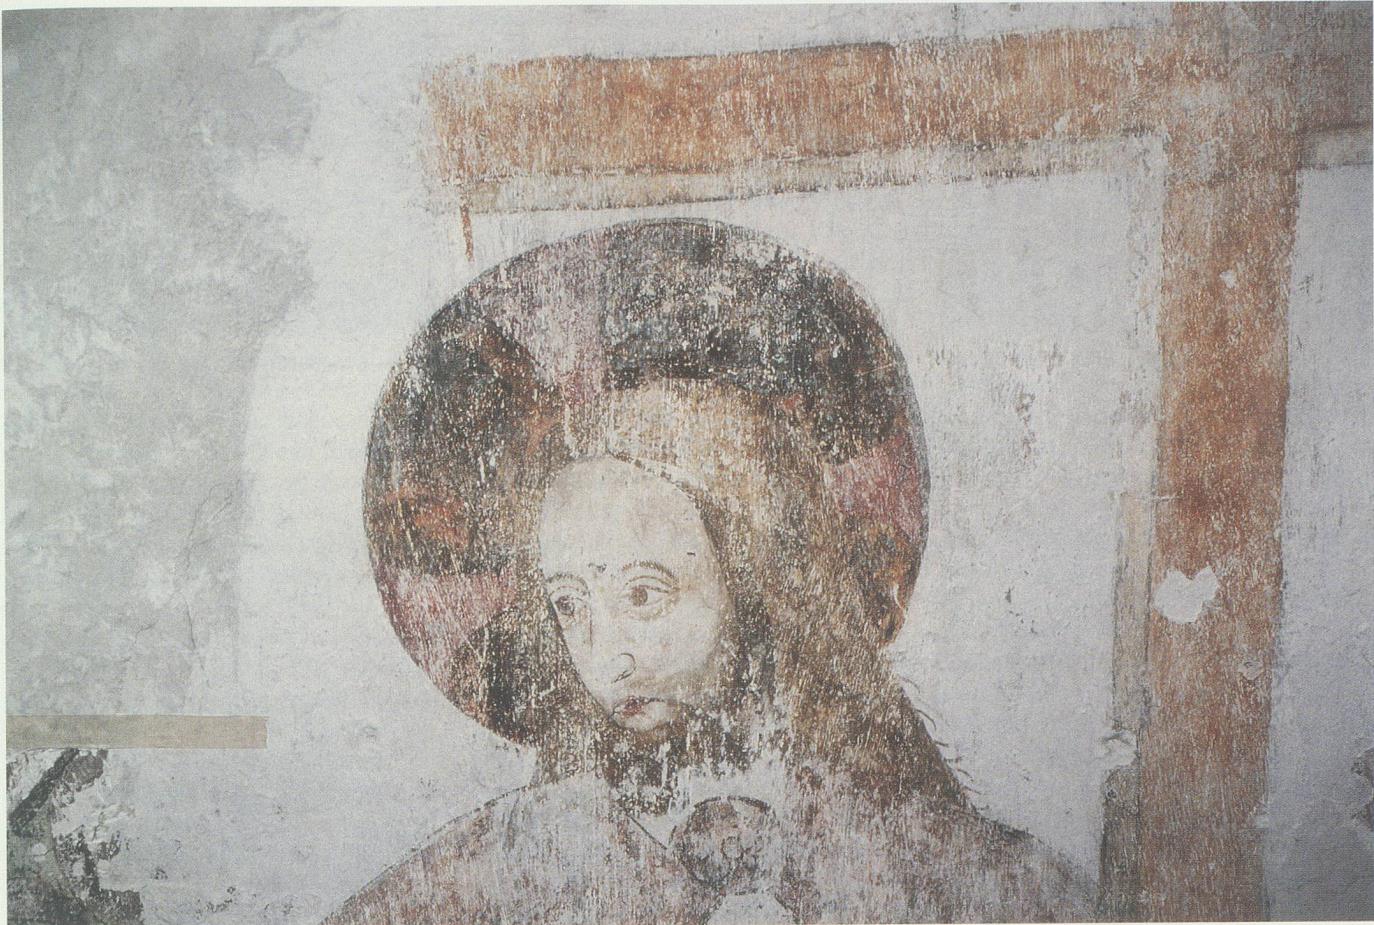
Die zum Teil freigelegten Wandmalereien im Chor erweisen sich als von vorzüglicher Qualität.

Anfang Juni begann ein Restauratoren-team mit der neuerlichen Freilegung im nördlichen Chorbereich. Auf den 1925 applizierten Leimfarbanstrich war später eine Grubenkalktünche aufgebracht worden. Diese erwies sich stellenweise als äusserst zähe und liess sich nur mit etwelcher Mühe quadratzentimeterweise mechanisch entfernen. Dabei stellte sich heraus, dass die alten Wandbilder nicht in Fresko-technik, sondern in Kalk-Kaseinfarbe al secco¹ gemalt waren, ein Umstand, der die Arbeit der Restauratoren zusätzlich erschwerte. Der ursprüngliche Putzgrund

weist die typisch glatte Struktur gotischer Wandputze auf und verbüffft durch seine Festigkeit. Diese ist auf den hohen Anteil eines rötlichen Zusatzstoffes zurückzuführen. Es scheint sich um den stark silikonhaltigen Schilssand aus Flums zu handeln.²

Über dem zierlichen, jedoch stark beschädigten Sakramentshäuschen erscheint als Hauptdarstellung eine beherrschende Christusfigur. Das Haupt ist von einem Kreuznimbus umgeben, und ein rotviolettes Pluviale bedeckt die Schultern. Die linke Hand umfasst ein Kreuz, während sich die Rechte segnend ausstreckt. Als Assistenzfiguren glaubt man zwei kniende Frauengestalten zu erkennen. Von einer späteren Übermalung, die 1925 angeblich noch vorhanden war und auf ein Auferstehungsbild deutete, fanden sich keine Spuren mehr. Am besten erhalten hat sich die obere Partie mit Haupt und Schultern. Die Polychromie ist gut erkennbar. Es han-

delt sich zur Hauptsache um fein abgestufte Ocker- und Sienatöne sowie Caput mortuum, Kupfergrün und Rebschwarz. Weniger gut erhalten ist die Muttergottesdarstellung gegen das Schiff. Die Ablesbarkeit ist stark beeinträchtigt, und es scheint, dass schon Dekorationsmaler Schmidt, der 1925 die Schwarzweiss-Aufnahmen kolorierte, mit diesem Bild seine Probleme hatte. Immerhin zeichnet sich auf der linken Seite der Muttergottes eine Mönchsgestalt in schwarzem Habit ab. Sie trägt in der rechten Hand eine gelbliche Brotscheibe, die als ein Attribut des heiligen Gallus gedeutet werden kann. Bei der

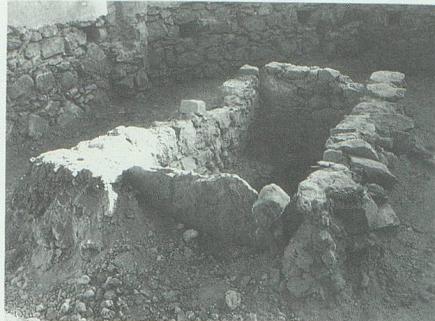
Eine unbekannte, leere Gruft im Chor.
