Die Kirche von Sennwald

Geschichte und Gegenwart

Benito Boari, Mörschwil

Überlegungen zur Innenrestaurierung von 1990-1991

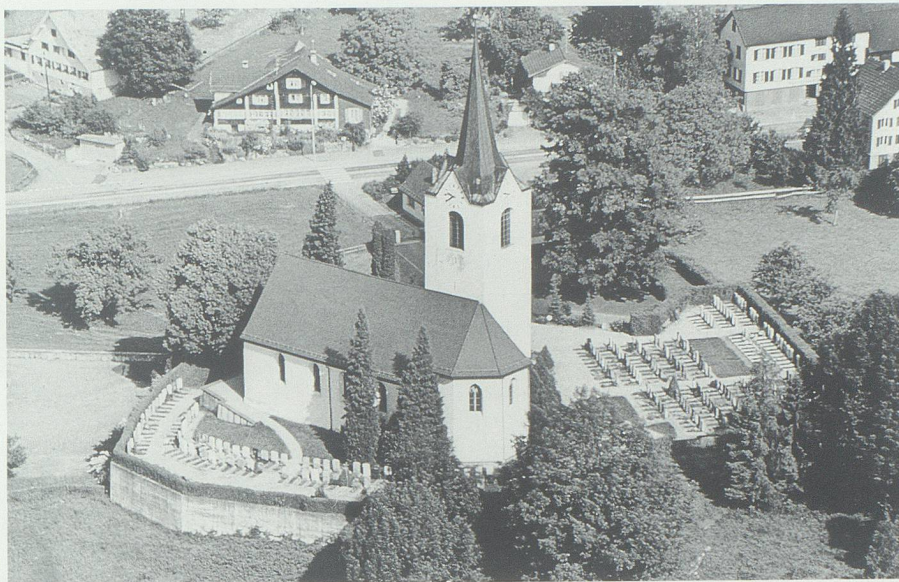
Gesamtansicht vor der Restaurierung von 1991. (Flugaufnahme 1987.)

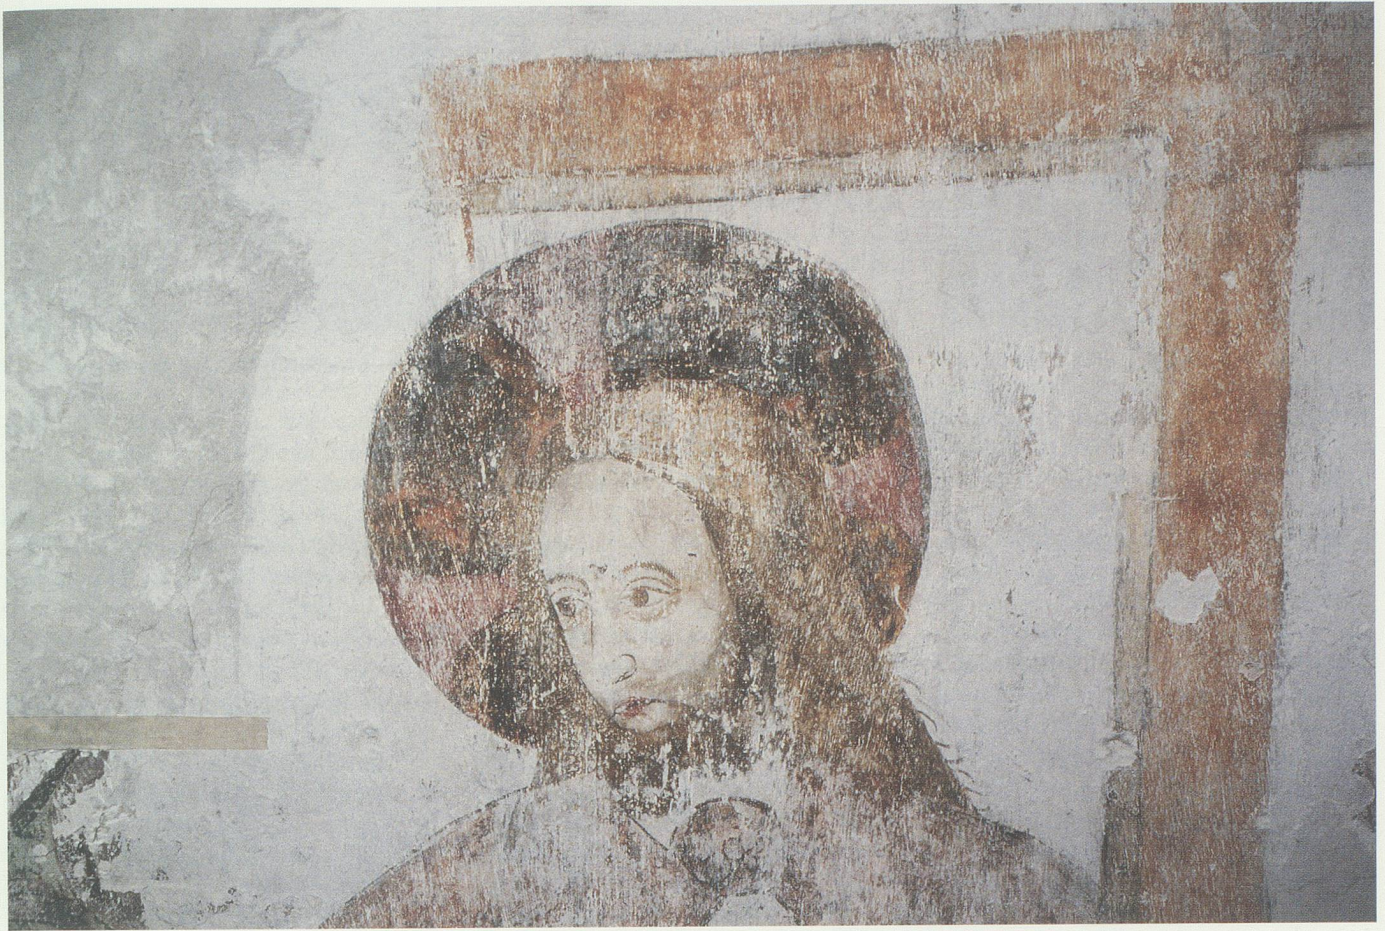
Die zum Teil freigelegten Wandmalereien im Chor erweisen sich als von vorzüglicher Qualität.

Anfang Juni begann ein Restauratoren-Team mit der neuerlichen Freilegung im nördlichen Chorbereich. Auf den 1925 applizierten Leimfarbenstrich war später eine Grubenkalktünche aufgebracht worden. Diese erwies sich stellenweise als äusserst zähe und liess sich nur mit etwelcher Mühe quadratzentimeterweise mechanisch entfernen. Dabei stellte sich heraus, dass die alten Wandbilder nicht in Freskotechnik, sondern in Kalk-Kaseinfarbe al secco¹ gemalt waren, ein Umstand, der die Arbeit der Restauratoren zusätzlich erschwerte. Der ursprüngliche Putzgrund

weist die typisch glatte Struktur gotischer Wandputze auf und verblüfft durch seine Festigkeit. Diese ist auf den hohen Anteil eines rötlichen Zusatzstoffes zurückzuführen. Es scheint sich um den stark silikonhaltigen Schilssand aus Flums zu handeln.²

Über dem zierlichen, jedoch stark beschädigten Sakramentshäuschen erscheint als Hauptdarstellung eine beherrschende Christusfigur. Das Haupt ist von einem Kreuznimbus umgeben, und ein rotviolett-pluviale bedeckt die Schultern. Die linke Hand umfasst ein Kreuz, während sich die Rechte segnend ausstreckt. Als Assistenzfiguren glaubt man zwei knieende Frauengestalten zu erkennen. Von einer späteren Übermalung, die 1925 angeblich noch vorhanden war und auf ein Auferstehungsbild deutete, fanden sich keine Spuren mehr. Am besten erhalten hat sich die obere Partie mit Haupt und Schultern. Die Polychromie ist gut erkennbar. Es han-

delt sich zur Hauptsache um fein abgestufte Ocker- und Sienatöne sowie Caput mortuum, Kupfergrün und Rebschwarz. Weniger gut erhalten ist die Muttergottesdarstellung gegen das Schiff. Die Ablesbarkeit ist stark beeinträchtigt, und es scheint, dass schon Dekorationsmaler Schmidt, der 1925 die Schwarzweiss-Aufnahmen kolorierte, mit diesem Bild seine Probleme hatte. Immerhin zeichnet sich auf der linken Seite der Muttergottes eine Mönchsgestalt in schwarzem Habit ab. Sie trägt in der rechten Hand eine gelbliche Brotscheibe, die als ein Attribut des heiligen Gallus gedeutet werden kann. Bei der

Restaurierung wird man sich darauf beschränken, Bestehendes zu sichern und zu erhalten. Übermalungen werden nicht vorgenommen, Fehlstellen jedoch in Stricheltechnik soweit ergänzt, als es die Ablesbarkeit des Motivs erfordert.

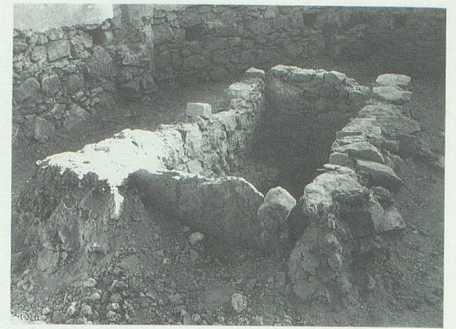
Eine unbekannte, leere Gruft im Chor.

Im Frühling 1991 kam zunächst die Kantonsarchäologin zum Zuge. In einer ausgedehnten Grabungskampagne gelang die Freilegung der zugeschütteten Gruft des Freiherrn Johann Philipp. Standort und Zustand waren aus älteren Bauprotokollen bekannt und brachten keine Überraschungen. Eine weitere Gruft aus Trockenmauerwerk kam, ebenfalls leer, im Chor zum Vorschein. Daneben fanden sich einige Erdbestattungen. Es dürfte sich um die letzten Ruhestätten der Landvogtsgattinnen Susanna von Schönau († 1627) und Kunigunde Rahm († 1719) handeln. Ein ausführlicher Bericht der Kantonsarchäologin folgt später.
