**Zeitschrift:** Werdenberger Jahrbuch : Beiträge zu Geschichte und Kultur der Gemeinden Wartau, Sevelen, Buchs, Grabs, Gams und Sennwald

# Als der Rohrbach hemmungslos «Zubenbach» spielte

## Das Unwetterereignis vom 22. Juni 1938 – und seine Vorgeschichte

Hans Jakob Reich, Salez

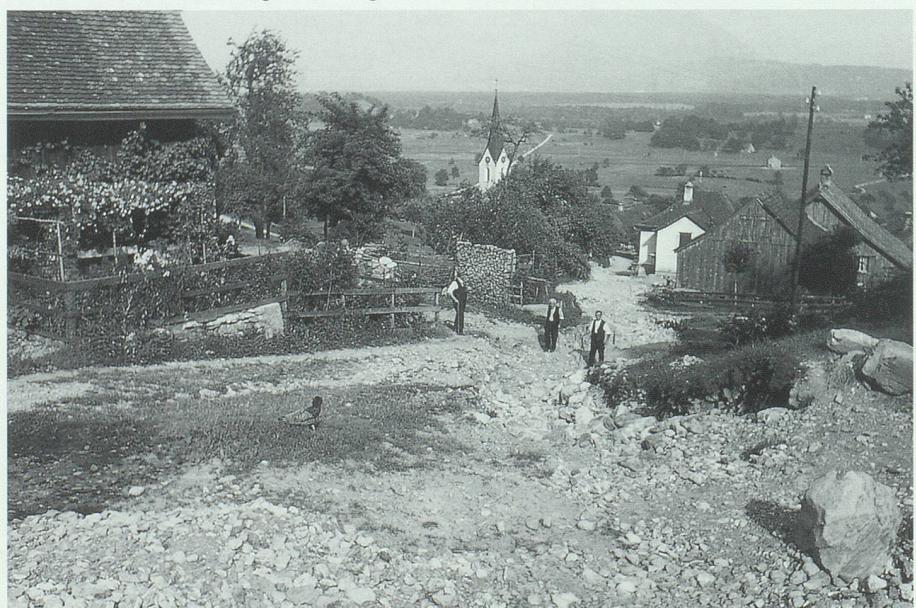
**In Lienz fuhr der Lienzbach mit seinem Geschiebe mitten durchs Dorf. Die Aufnahme vom Juli 1938 zeigt Rhodmeister Büchel, Zimmermann Johann Heeb und Kulturingenieur O. Lutz bei der Begutachtung der Schäden. Bild im Staatsarchiv St.Gallen.**

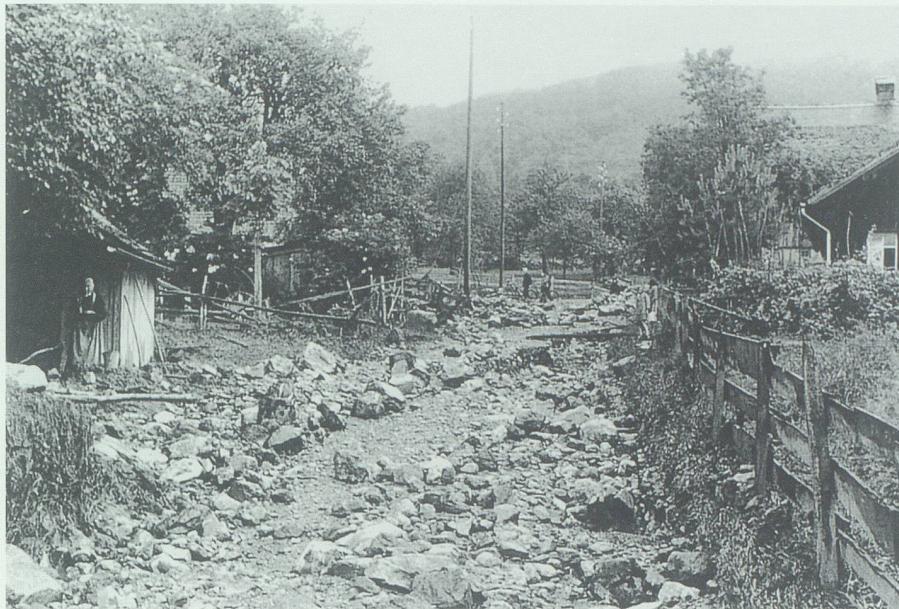
**Was nach dem Wasser zurückblieb: die Zubengass mit Blick Richtung Berg.**

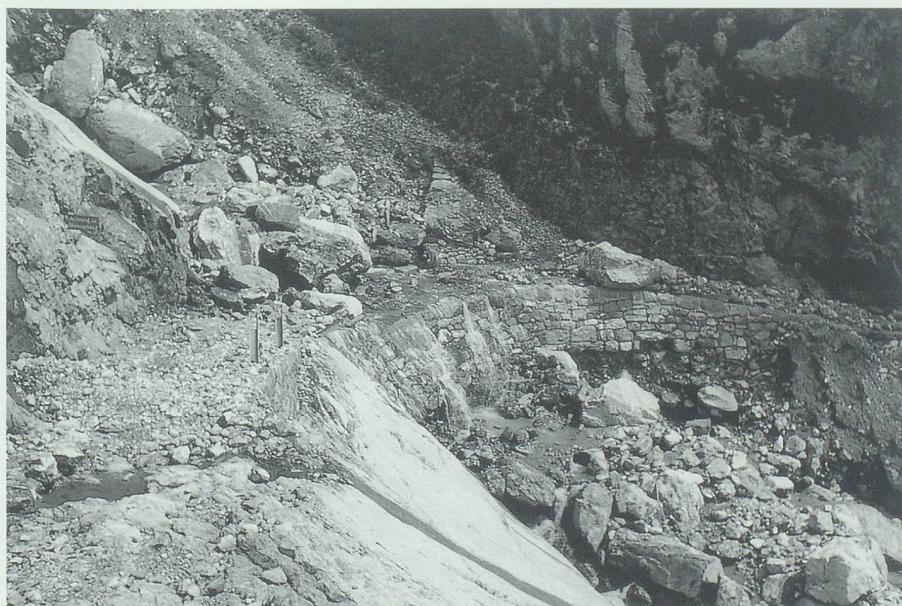
**Der Rohrbachübergang bei der Adamsplatte oberhalb der Tunnels am Weg zur Alp Rohr (damals noch eine Furt) nach dem Unwetter von 1938. Bild im Staatsarchiv St.Gallen.**

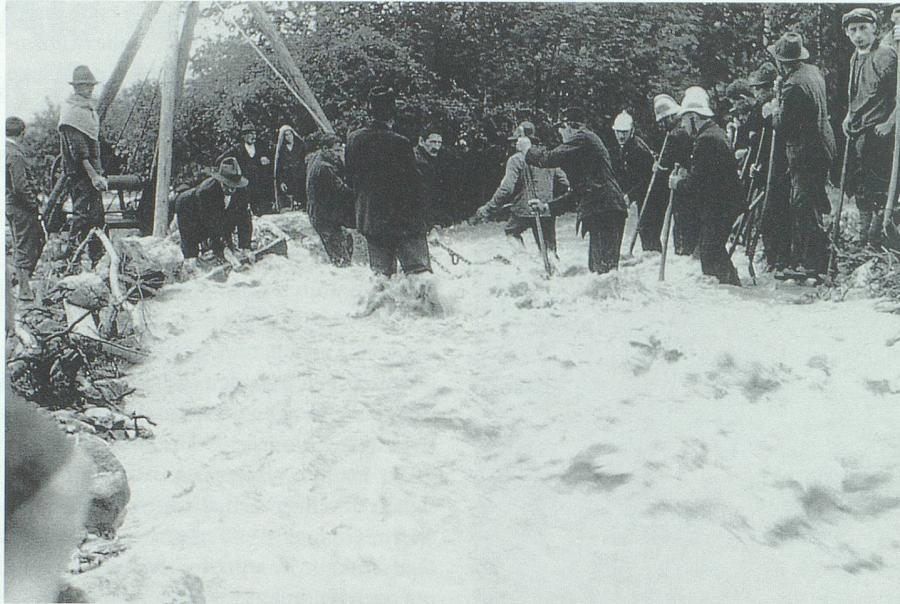
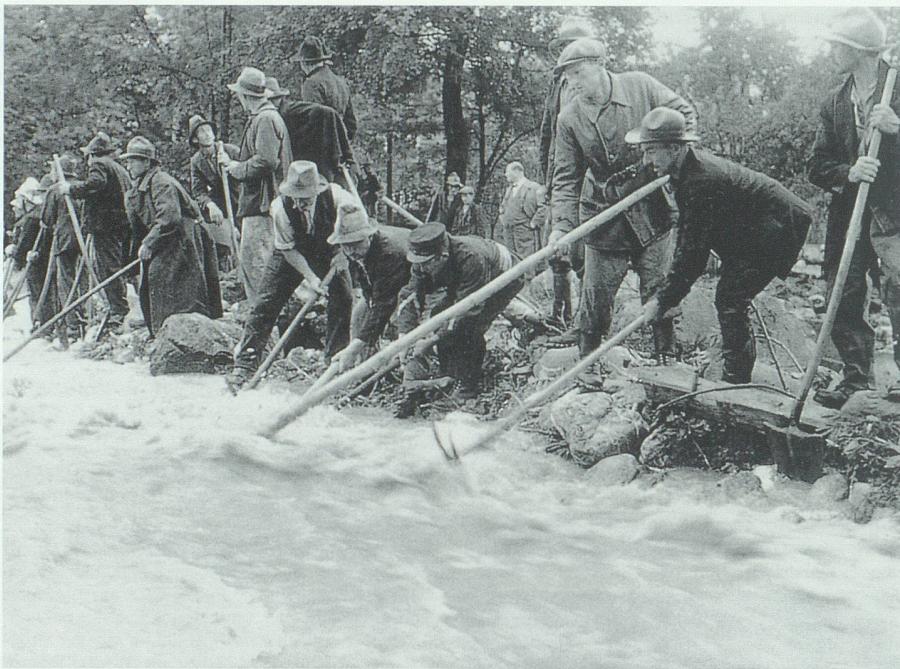
**Kampf gegen das Wasser an der Ausbruchsstelle im Geretsfeld.**

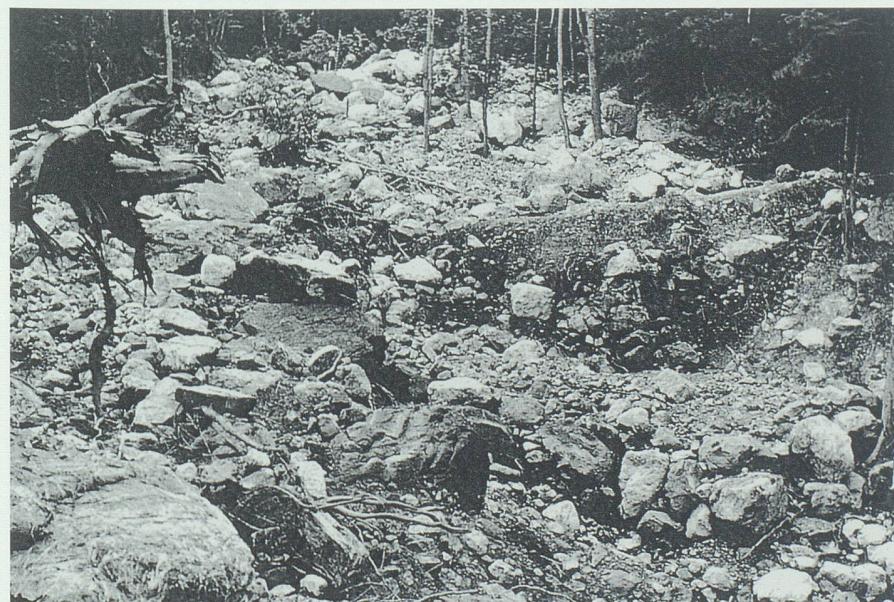
**Die Rohrstrasse hinter dem Hälstein, 50 Meter unter der Ausbruchsstelle des Rohrbachs in Richtung Zubengass.**

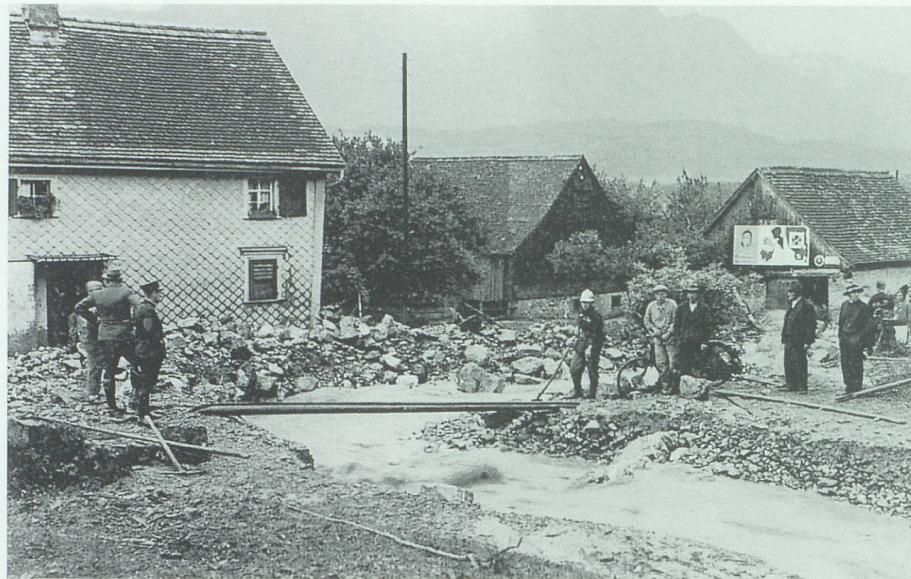
**Der Rohrbach in seinem neugeschaffenen (ehemaligen) Gerinne: Verzweigung Staatsstrasse/Zubengass; links das Wohnhaus Göldi, rechts die ehemalige Sust.**

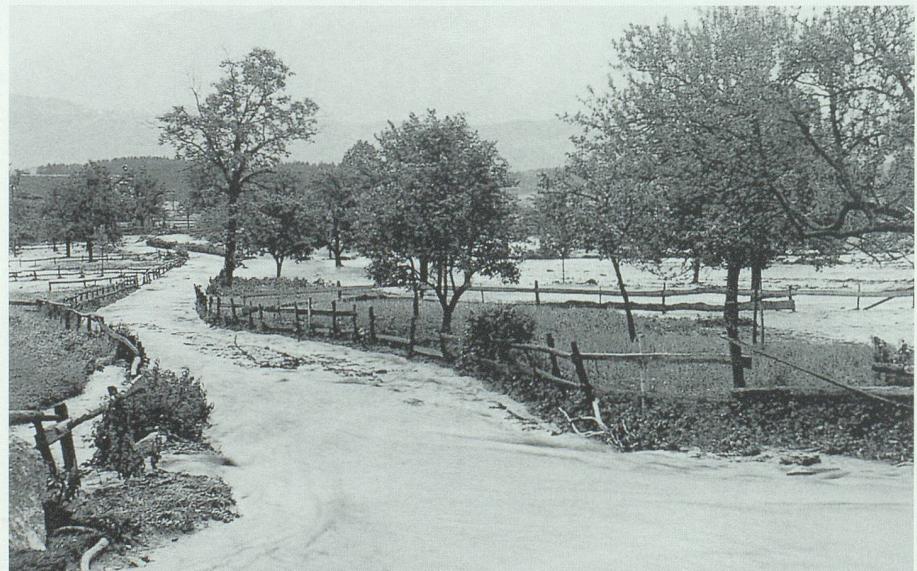
### **Gewaltige Wassermassen ergieissen sich durch die Erlengass und über die Wiesen hinunter gegen den Rheintaler Binnenkanal.**

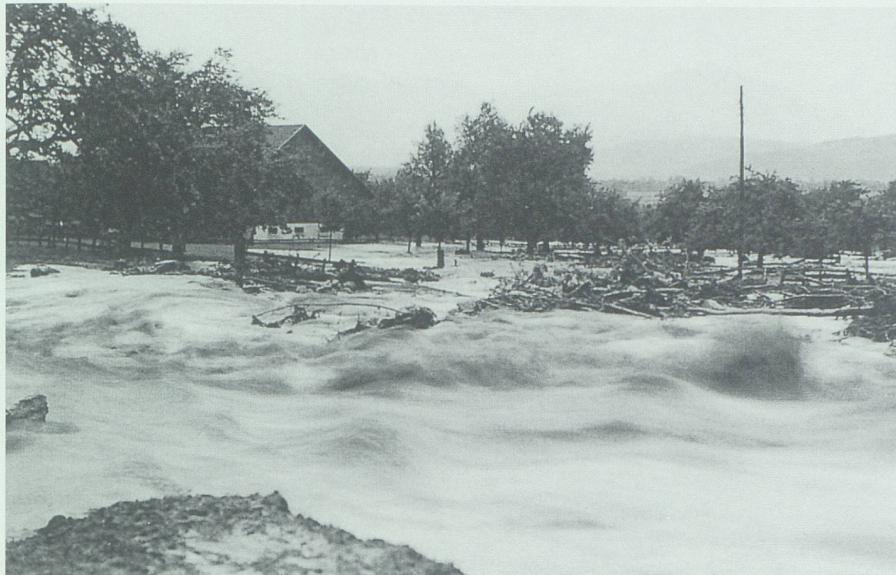
Die Auswertung der erhalten gebliebenen Fotodokumente zeigt, dass der Steinenbach zunächst im (damals noch nicht überbauten) Sennwalder Dorfteil Geretsfeld, etwa 150 Meter ob der Staatsstrasse, über die Ufer getreten war. Von dort ergossen sich die Wassermassen über die Staats-

**Die Ausbruchsstelle des Steinenbachs im Geretsfeld mit Blick Richtung Scheune von Akkordant Jakob Auer.**

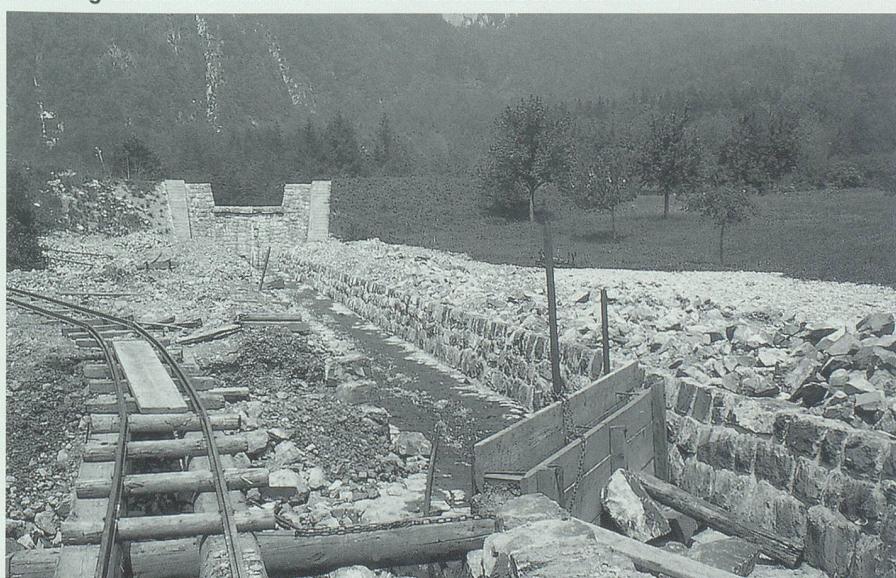
**Um 1942 wurde der Steinenbach ob der Staatsstrasse mit einem zusätzlichen Kiesfang und einer Schussrinne versehen. Bild im Staatsarchiv St.Gallen.**

Von der Staatsstrasse bis zur Einmündung in den Rheintaler Binnenkanal hat also das Binnenkanalunternehmen für die Steinenbachkorrektion gesorgt. Im Mai 1908 wurden deshalb dieser Abschnitt in den R.B.K.-Perimeter einbezogen und die Bach- bzw. Unterhaltpflicht der Anstösser somit ausgelöst. Am 14./15. Juni 1910 wurden die Bauten erstmals ernstlich auf die Probe gestellt: Das damalige Hochwasser lagerte im Bachgerinne unterhalb der Staatsstrasse und im Kiesfang 5000 bis 6000 m<sup>3</sup> Schotter ab, die 5- bis 6fache Menge der normalen jährlichen Ablagerung. Die Ausschöpfarbeiten und die Instandstellung übertrug das Rheinbaubureau an einen Akkordanten. In den Steinenbach-Akten im Staatsarchiv finden sich dazu noch der Vertrag vom 27. Juni 1910 und die Abrechnung über die Arbeiten – danach wurde es um die Steinenbachverbauung seitens des Kantons still. Jost Wey war am 7. Februar 1908 – noch im Amt als Oberingenieur der st.gallischen Rheinkorrektion – einem Hirnschlag erlegen. Erst durch die Unwetterkatastrophe vom 22. Juni 1938 wurde seine jahrelang unermüdlich vorgetragene Forderung wieder aktuell – und mehr als 30 Jahre nach seinem Tod endlich erfüllt.
