Artikel: Die Eisenbahn und die Rheinnot vom Herbst 1868 : Zerstörung und Wiederherstellung der Bahnlinie im Bezirk Werdenberg

Die Eisenbahn und die Rheinnot vom Herbst 1868

Zerstörungen und Wiederherstellung der Bahnlinie im Bezirk Werdenberg

Hansjakob Gabathuler, Buchs

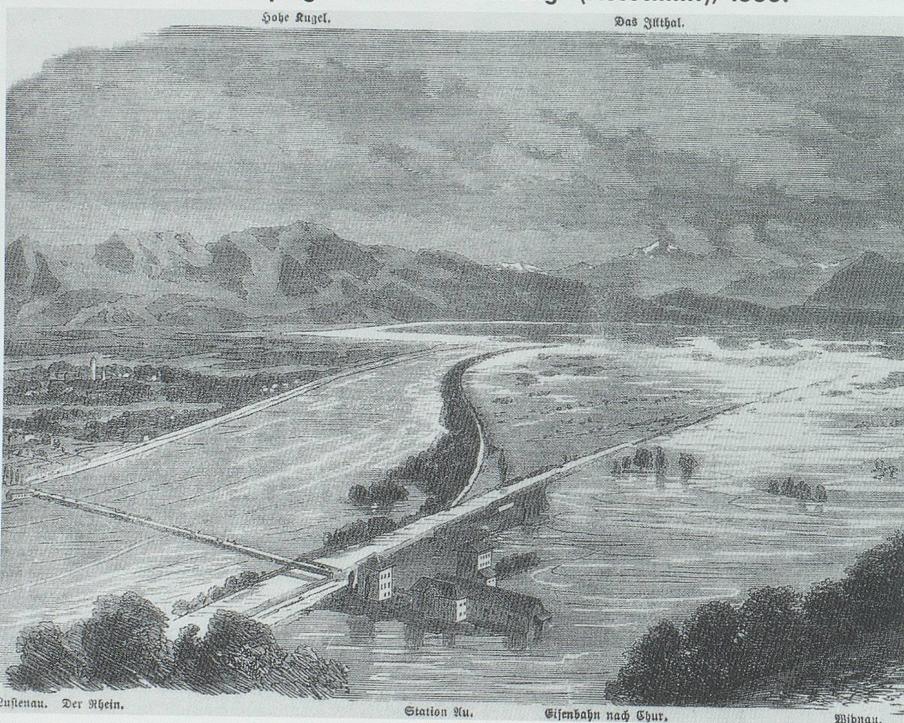
Das Überschwemmungsgebiet bei Au mit der grösstenteils überschwemmt Bahnlinie. Bild aus «Leipziger Illustrierte Zeitung» (Ausschnitt), 1868.

Das Wasser erreichte bei Au eine um 15 Zoll grössere Höhe, und wiederum wurde dort versucht, zwei Öffnungen von je 80 Fuss in den Bahndamm unterhalb der Sta-

tion zu machen, um den Abzug des Wassers zu fördern. Das Ziel wurde aber nicht erreicht, weil sich bereits Rückstauungen vom Bodensee her fühlbar zeigten, die den Abfluss des Wassers hemmten.³ Am Abend des 4. Oktobers war also alle Arbeit einer vollen Woche wieder zerstört und der Umfang der Beschädigungen an Bahnkörper und Zubehör viel grösser und tiefgreifender geworden.»

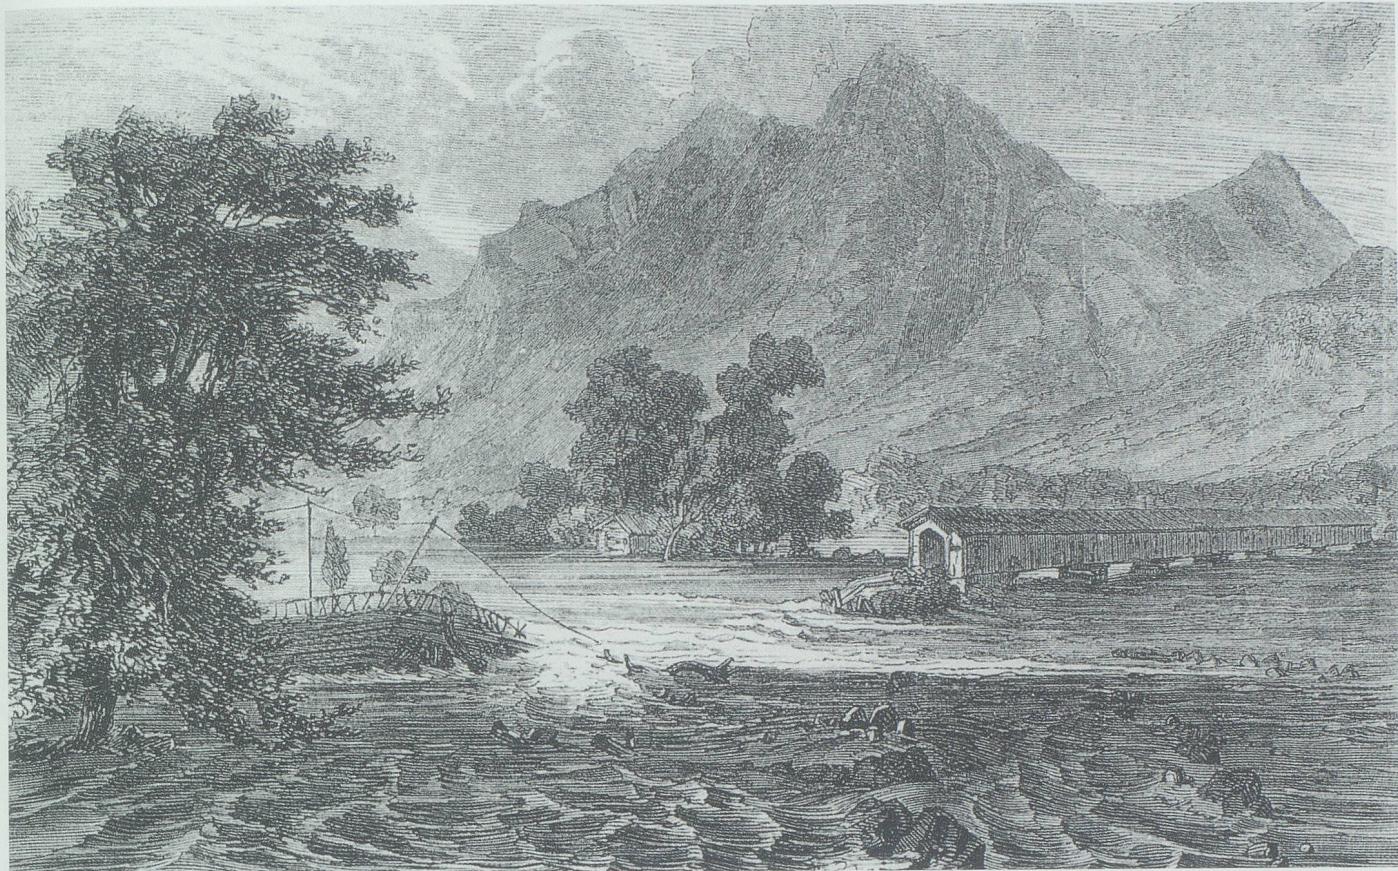
Schon beim ersten Hochwasser von 1868, jenem vom 27./28. September, wurde bei der Rheinbrücke von Ragaz der Bahndamm von den Fluten der Tamina weggespült; die Brücke selber blieb verschont. Bild aus «Leipziger Illustrierte Zeitung», 1868.

schen Station und Rheinbrücke grossen Theils mit sammt der soliden Strassenbrücke verschwunden, und es wälzte sich der grösste Theil des Rheinstromes durch die geöffnete Lücke in das Land hinein, das linksseitige Widerlager der Rheinbrücke und demzufolge diese selbst ernstlich bedrohend. – Um auf die andere Seite des Rheines zu kommen, musste die Tardisbrücke passirt werden. Dort fand sich ebenfalls ein grosser Dammbruch zwischen der Rheinbrücke und Maienfeld und viele kleinere Beschädigungen des Bahndamms. [...]»

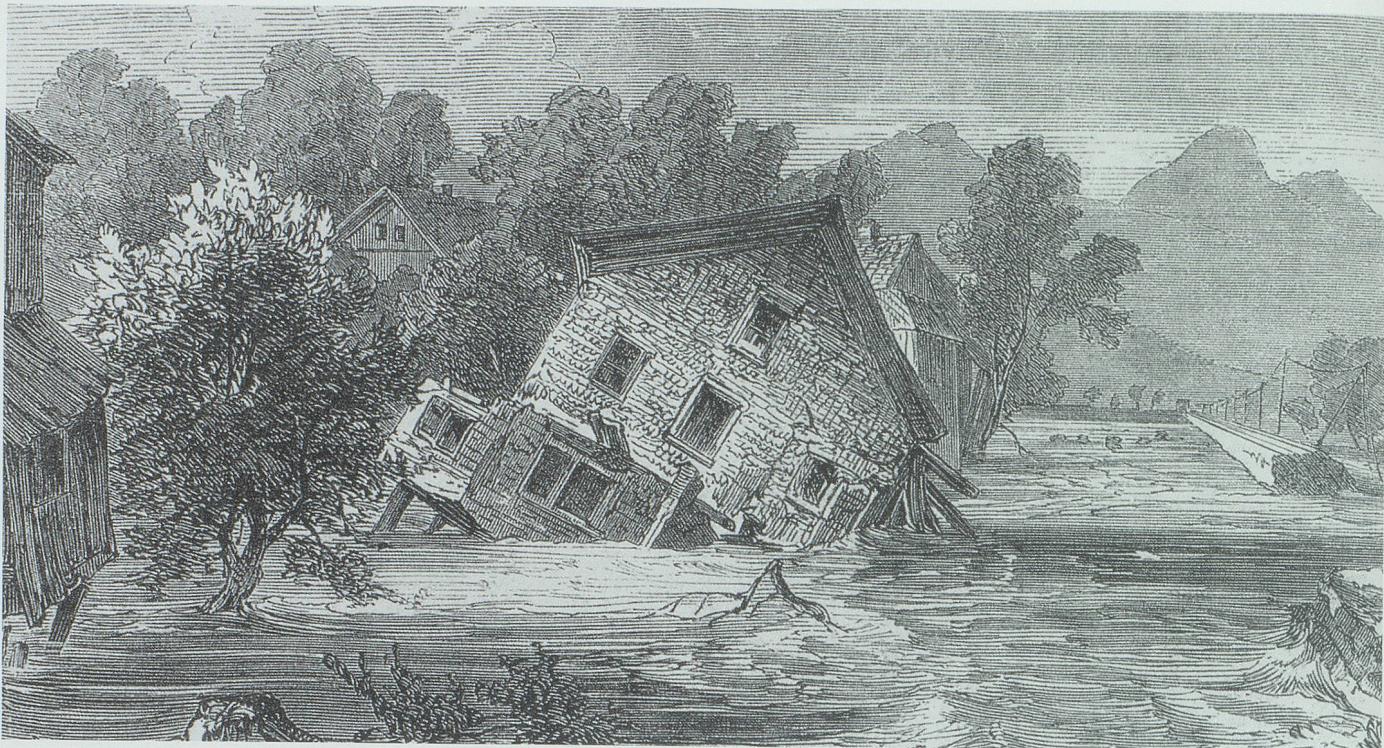
Der Eisenbahndammbruch (rechts) bei Räfis-Burgerau vom 4. Oktober 1868. Bild aus «Leipziger Illustrierte Zeitung», 1868.

6. Der Bahndamm in Burgerau war auf 348 Fuss Länge und bis auf 20 Fuss Wassertiefe total weggerissen samt der Giessenbachbrücke, ferner der linksseitige Parallelweg mit Brücke, die untere Überfahrt samt Durchlässen und noch eine Strassenbrücke über den Giessenbach.

Am 12. Oktober wurde auch die Strecke vom Schlauch bis Saletz wieder fahrbar und damit die Möglichkeit gegeben, die in Altstätten eingesperrte Maschine für Materialzüge auf der Strecke gegen Haag zu benutzen. [...] Am 15. Oktober war der Dammbruch bei Burgerau in der Weise provisorisch überbrückt, dass belastete Rollwagen passieren und Material zu den Dammbrüchen oberhalb der Station Buchs bringen konnten, was um so nothwendiger war, als die Gemeindebehörden von Buchs mit der Herstellung der Stationsstrasse⁵ sehr im Rückstande waren. Noch am 14. war letztere für Fuhrwerke nicht zu passieren und also jede Materialzufuhr von dieser Seite her unmöglich.

Am 17. Oktober passirte die Lokomotive zum ersten Male wieder die Strecke Saletz-Haag, während noch am 20. Oktober die Staatsstrasse von Buchs nach Haag nicht fahrbar war. – Am 22. Oktober, nach Vollendung der schwierigen provisorischen Überbrückung des Giessens bei Burgerau und des Schlusses der Dammbrüche unmittelbar oberhalb der Station Buchs, konnte die Lokomotive wieder bis zu dieser gelangen. Bis zum 25. Oktober war auch die Strecke von Haag aufwärts bis zum Ochsenstand wieder fahrbar, ebenso die Brücke über den Buchsergiessen provisorisch unterbaut; es blieben also nur noch die zwei Dammbrüche unterhalb der Station Buchs, deren Verbauung um so leichter schien, als nunmehr von beiden Seiten Materialzüge daraufhin dirigirt werden konnten. – Leider schien diese Hoffnung zu nichts werden zu wollen, denn am 26. Oktober, bei strömendem Regen, stieg plötzlich das Wasser in diesen zwei Brüchen. Bei der starken Geschwindigkeit derselben wurden die bereits gestellten Böcke unterspült und es schien für einmal die Arbeit zu misslingen. Mit doppelter Anstrengung und Steinezufuhr wurde die Gefahr glücklicherweise noch abgewendet und am 27. Oktober Mittags 12 Uhr konnte endlich die Lokomotive von Haag her wieder nach Buchs einfahren und es war somit die durchgehende Verbindung wieder hergestellt.»

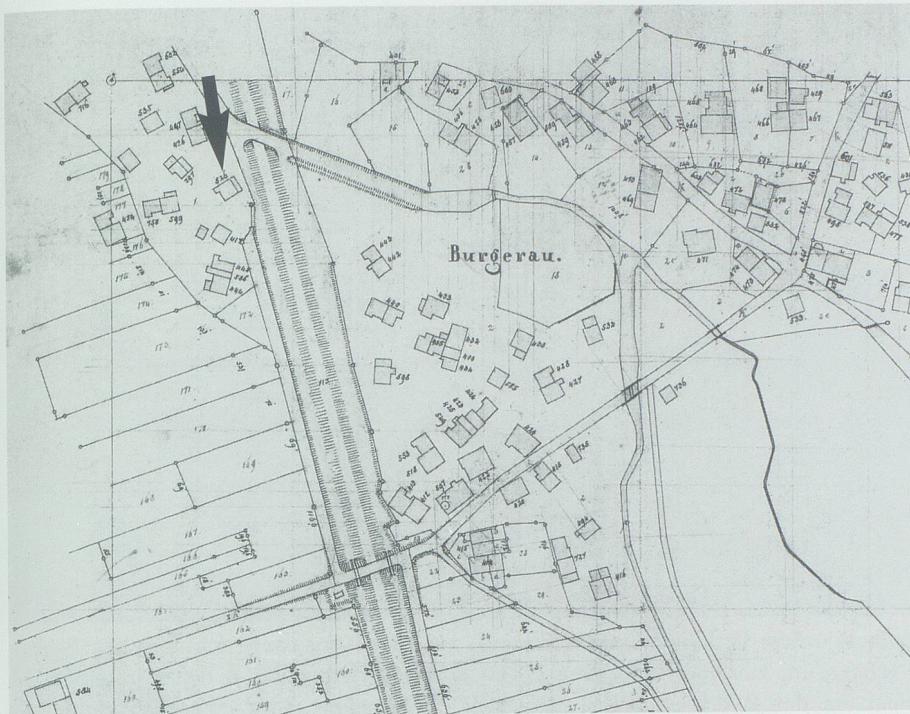
Der Ausschnitt aus dem Rheinkataster (1855-1860) zeigt den Bereich, wo der Bahndamm am 4. Oktober 1868 auf einer Länge von 348 Fuss (gut 100 m) weggerissen wurde. Beim mit Pfeil markierten Gebäude handelt es sich um das in der Illustration aus der «Leipziger Illustrirten Zeitung» dargestellte zerstörte Gebäude (siehe Abbildung links).
