Zeitschrift: Werdenberger Jahrbuch : Beiträge zu Geschichte und Kultur der Gemeinden Wartau, Sevelen, Buchs, Grabs, Gams und Sennwald

Schienenfunde vom Beginn des Eisenbahnzeitalters in der Ostschweiz

Entdeckungen von Schienenstücken aus der Mitte des 19. Jahrhunderts

Gion Rudolf Caprez, Trin

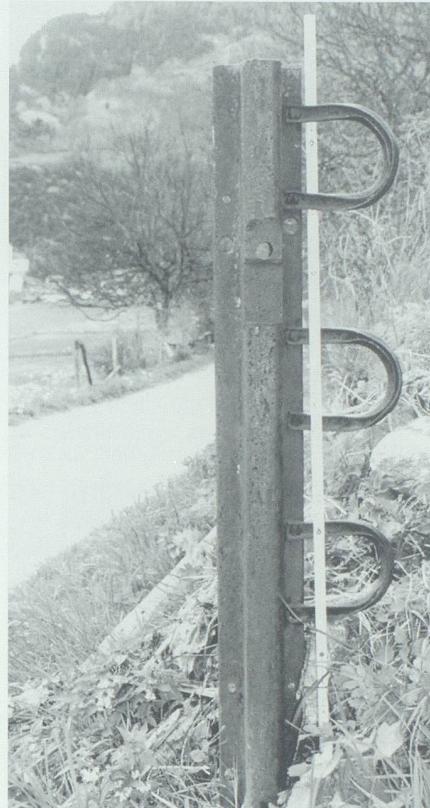
Abb. 1. Brückenschiene als Zaunpfosten bei Tomils im Domleschg.

Schiene 1 wurde vom Autor bei Tomils im Domleschg aufgefunden. Sie gehört zu einer Bestellung von 3000 Tonnen Schienen, die 1854 in den Ebbw-Vale-Werken in Südwales aus Schweißeisen gewalzt wurden und auf dem Seeweg in die Schweiz kamen. Von 1858 bis in die 1870er Jahre wurde sie bei Sargans als Schiene verwendet. Das erhaltene Stück ist ein Drittel der Originallänge. Es diente nach 1880 zwischen Rorschach und St.Gallen als Querschwelle. Um 1920 wurde es von der Hauptwerkstatt SBB in Chur als Alt-

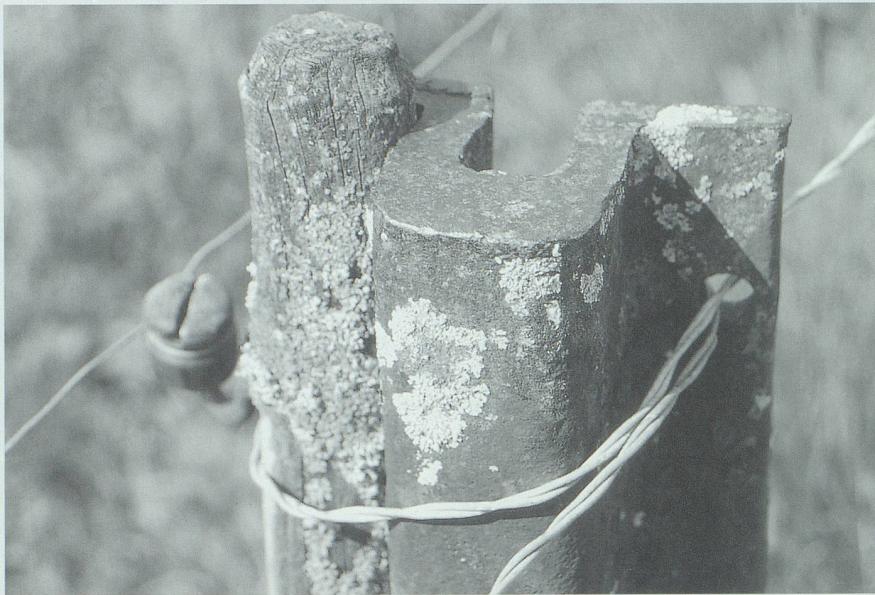
**Umfunktionierte Eisenbahnschiene aus der Mitte des 19. Jahrhunderts:
Einer der beiden als Brückenschienestücke identifizierten Zaunpfosten
im Rossmad bei Haag. Bild 2001: Hans Jakob Reich, Salez.**

tualisierte Fassung seiner Arbeit vorzulegen. – Anton Heers Frage zeitigte indes auch im Werdenberg Wirkung: Im Juni 2001 meldete sich Konrad Vils, Frümsen, Primarlehrer in Salez, er habe im Rossmad bei Haag/Sennwald zwei Zaunpfosten gefunden, die aus solchen Schienenstücken bestünden. Dank seiner Aufmerksamkeit und dank der Einwilligung des Eigentümers der beiden speziellen Zaunpfähle, Landwirt Jakob Tinner, konnten die beiden Stücke inzwischen als eisenbahngeschichtliche Zeugen dem Regionalmuseum Schlangenhaus Werdenberg in Obhut gegeben werden. Wie die Nachforschungen ergaben, hatten die Schienenstücke vor ihrer Verwendung als Zaunpfosten als Träger einer kleinen Brücke über einen Graben gedient. H.J.R.

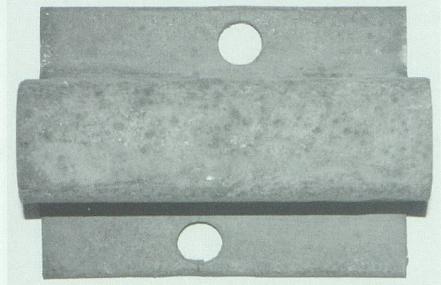
Abb. 2. Ansicht einer Brückenschiene (Schiene 1) von oben mit ausgerissenen Befestigungslöchern für Querschwellen.

von 87 bis 93 Zentimetern (ungefähr drei Fuss) wiesen sie um zwei bis drei Zentimeter versetzte Löcher von 23 bis 25 Millimetern Durchmesser auf. Die Schiene lag an den Enden auf je einer Stosschwelle auf, die nächste Schwelle hatte den Abstand von ca. 75 Zentimetern, und die inneren Schwellen besaßen einen Abstand von ca. 90 Zentimetern. Der nicht exakte Abstand und die etwas unrunden Löcher lassen mich annehmen, dass die

Löcher nicht gebohrt, sondern in die noch warme Schiene gestanzt wurden. Durch diese Löcher wurde die Schiene mit Rundkopfnägeln an der Schwelle befestigt. An den von mir untersuchten Schienen sind diese Löcher ausnahmslos nach aussen durchgerissen, was bei sieben bis acht Millimetern äusserem Rand auch nicht erstaunt. Abgesehen von der Schwächung des Schienenfusses war es bei dieser Befestigungsweise nicht möglich,

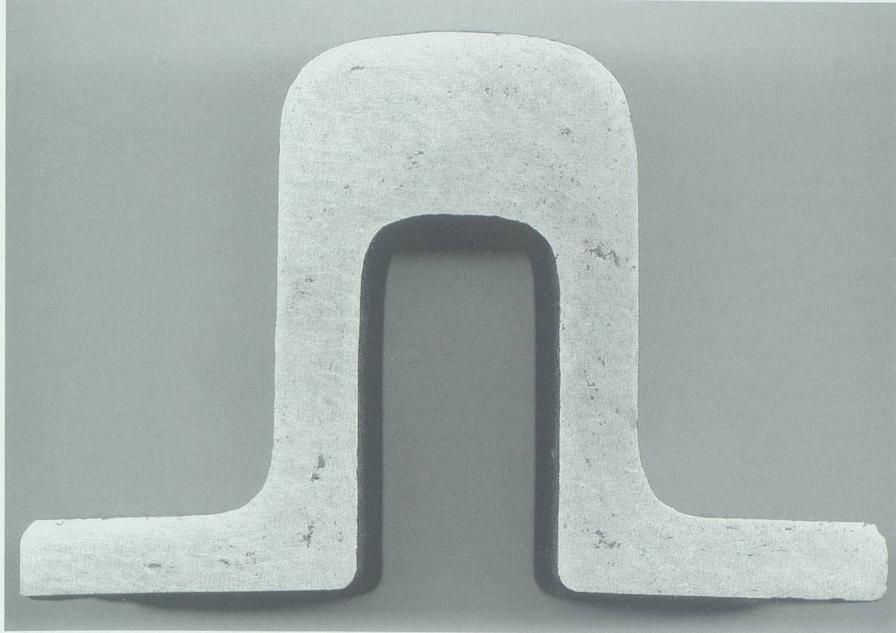
Abb. 3. Querschnitt (Schiene 1).

Abbildung 3 zeigt die polierte Querschnittsfläche. Es fallen die zahlreichen Schlackeneinschlüsse auf, die bei der Herstellung von Schweisseisen zwar unvermeidbar sind, hier aber doch ein besorgniserregendes Ausmass aufweisen. Die schwarzen Punkte sind Querschnitte von Schlackenfäden in der Längsrichtung, die dem Schweisseisen eine faserige Struktur geben. Zur damaligen Zeit bestand keine Möglichkeit, solche verborgenen Fehler sichtbar zu machen. Der Kauf von Schweisseisen war im wahrsten Sinn des Wortes Vertrauenssache.⁶ Für Schienen und Achsen, wo verborgene Fehler katastrophale Folgen haben könnten, verliess man sich auf den guten Ruf des Herstellers, auf Biegungs- und Bruchversuche an zufällig ausgewählten Stücken und verlangte vom Lieferanten Garantie, die sich bei Schienen üblicherweise auf fünf Jahre belief.

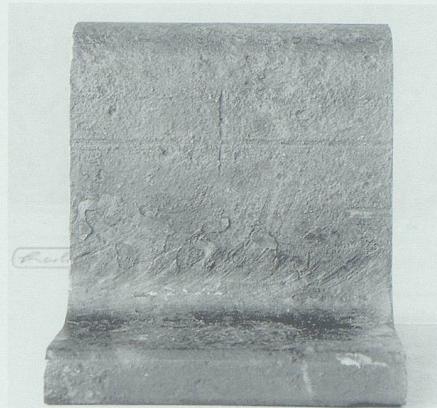
Abb. 4. Seitenansicht (Schiene 1).

In der Seitenansicht (Abb. 4) sind Spuren des Walzprozesses gut sichtbar. Die Walzhaut aus Eisenoxiden ist in der Kehle zwis-

schen Fuss und Steg erhalten geblieben. In ihr sind Abdrücke in der Form einer Evolventenkurve zu sehen, die vom Abrollen der Walze herühren. Auch die Längsrillen stammen vom Walzprozess. An der Oberfläche sind weitere Unsicherheiten zu entdecken, die nicht im Verlauf der Zeit entstanden sind, sondern bei der Fabrikation. Die grössten Fehler in der Oberfläche finden sich im Hohlraum zwischen den Stegen, wo ein sauberes Walzen schwierig war (Abb. 5).

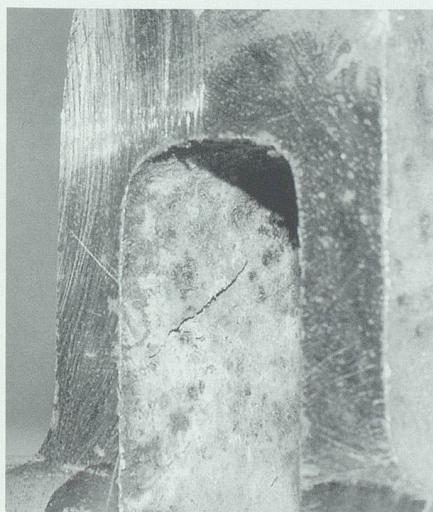
Abb. 5. Offen sichtbare schlechte Verschweissung (Schiene 1).

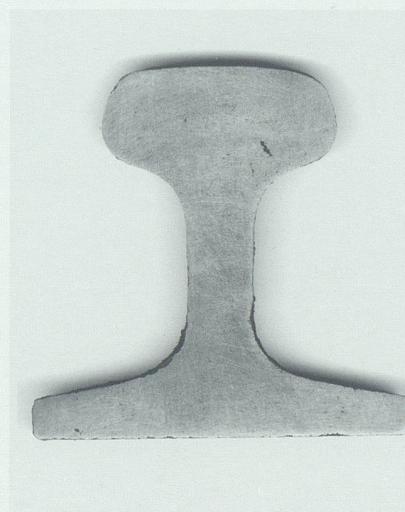
Abb. 6. Querschnitt der SGAE-Schiene (Schiene 2).

Im Gegensatz zur heute fast vergessenen Brückenschiene weist die in Chur aufgefundenen Schiene (Schiene 2) einen Querschnitt auf, wie er mehr oder weniger heute noch für Eisenbahnschienen verwendet wird (Abb. 6). Erst die nähere Untersuchung zeigt, dass es sich nicht etwa um eine leichte Schmalspurschiene handelt, sondern um eine Hauptbahnschiene der frühen Zeit. Die Profilhöhe von nur zehn Zentimetern, der gedrun-

gene Aufbau mit dickem Steg, der birnenförmig gerundete Schienenkopf und auch das Fehlen eines Walzezeichens mit Datum weisen auf eine Herstellung vor 1860 hin. Glücklicherweise enthält das untersuchte Stück ein originales Ende mit Laschenlöchern und zwei Laschen, die allerdings abgebrochen sind (Abb. 7). Durch die Länge der Laschen und den Abstand der Löcher lässt sich die Schiene als von der SGAE stammend identifizieren.⁶ Auch dieses Schienenstück weist an der Oberfläche noch Reste der ursprünglichen grauen Walzhaut auf. An der Oberfläche ist es sonst aber stark korrodiert. Wegen dieser Korrosion sind zwei Einkerbungen im Schienenfuss, wenige Zentimeter vom Ende entfernt, nur undeutlich erkennbar. Sie dienten der Befestigung der Schiene auf der Stosschwelle, um die Längsverschiebung des Stosses zu verhindern.

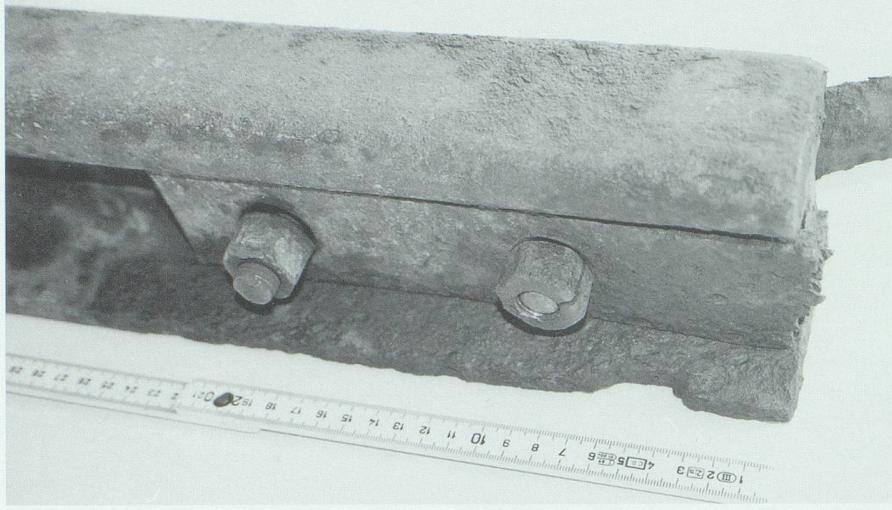
Abb. 7. Laschen und Laschenbolzen (Schiene 2).

Während die Laschen runde, wahrscheinlich gebohrte Löcher aufweisen, sind im Schienesteg ovale Löcher eingestanzt, die eine gegenseitige Längsverschiebung der Schienen am Stoss erlauben (Abb. 8). Auch Schiene 2 ist aus Schweisseisen gewalzt und weist im Querschnitt einen hohen Anteil an Schlackeneinschlüssen auf. Eine etwa 20 Zentimeter lange Probe weist einen durchgehenden klaffenden Längsriss im Schienenkopf entlang eines solchen Schlackeneinschlusses auf, wie er

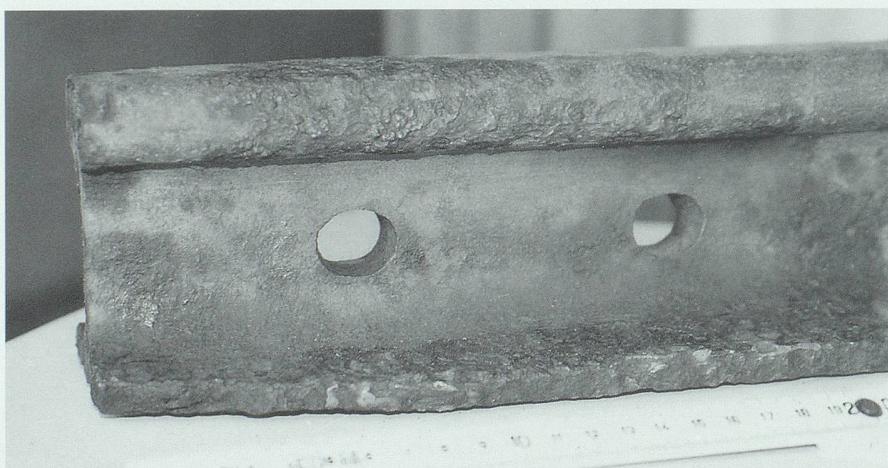
Abb. 8. Schienenenende mit ovalen Löchern (Schiene 2).

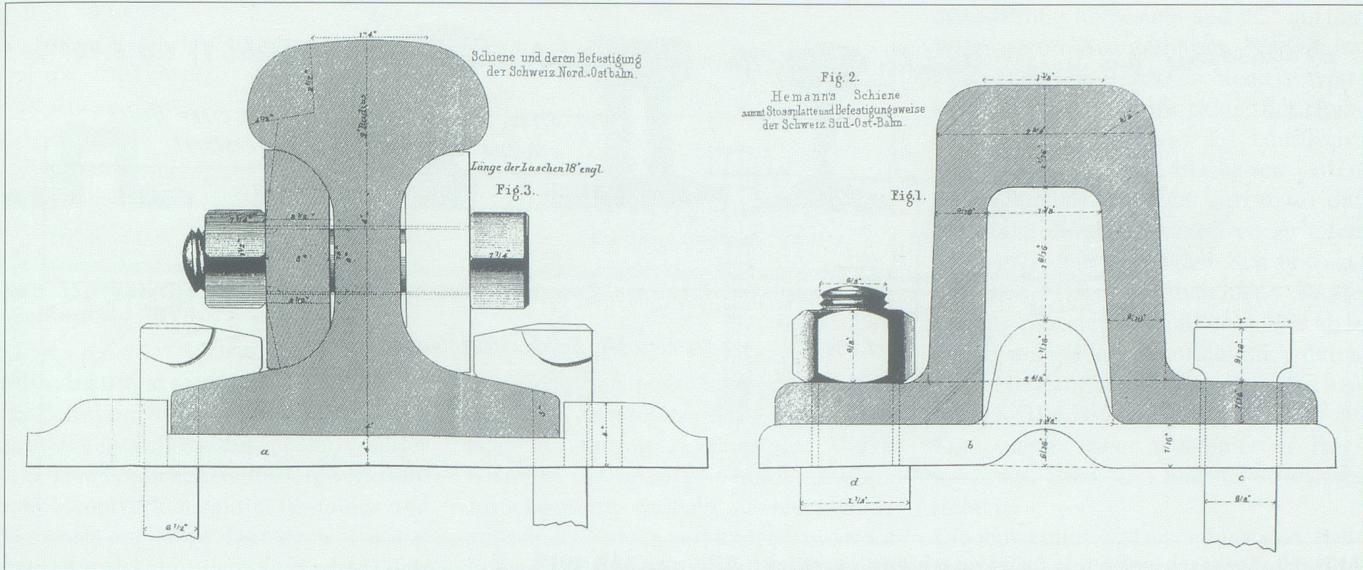
Abb. 9. Die zwei Profile im zeitgenössischen Vergleich. Links die NOB-Schiene (Vignolesschiene), rechts die SOB-Schiene (Brückenschiene). Darstellung aus Erlach 1855.

Beide Querschnitte in Abbildung 9 sind an einem Schienensteinoss gemacht. Die NOB-Schiene wiegt 34 Kilogramm per Laufmeter, diejenige der SOB 32 Kilogramm. Ihr Ankaufspreis dürfte sich kaum wesentlich unterschieden haben. Die NOB-Schienen wurden durch vierlöchrige Laschen und Schraubenbolzen verbunden. Die Befestigung auf den

Der Schienensteinoss der SOB wird wie folgt beschrieben: «Die Brückenschiene der Süd-Ost-Bahn soll mit drei durchgehenden $\frac{3}{4}$ " [Zoll] starken Schraubenbolzen unten an der Schwelle mit Muttern angezogen werden; 1 kurze, in den Schienestuhl eingenietete Schraube d mit Mutter oben auf dem Schienefuss dient zur vollkommenen Befestigung der Schiene an dem Stuhl.»

Beide Systeme weisen den so genannten festen Stoss auf, das heisst, die Schienen stossen auf einer Schwelle und Unterlagsplatte aneinander. Der NOB-Stoss ist durch die Laschen seitlich verstieft. Dies ist eine frühe Form der Verlaschung.

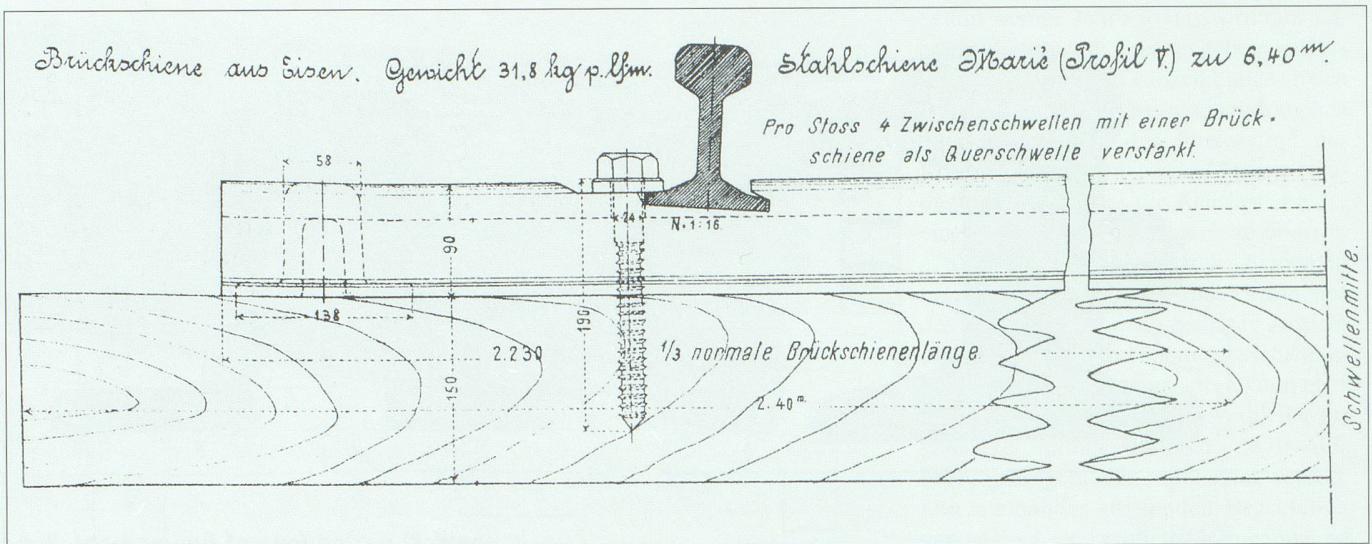
Abb. 10. Stoßschwelle mit Brückenschiene verstärkt. Bild aus SBB 1912.

Schienen führte. Seit 1868 führten die VSB Versuche mit Schienen durch, die einen Stahlkopf besaßen oder ganz aus Bessemerstahl hergestellt waren. Ab 1880 wurden nun zusätzlich «zur Verhinderung der Spurerweiterung in den stärksten Kurven der Linie St.Gallen–Rorschach 400 eiserne, aus Brückenschienen hergestellte Schwellen eingelegt».¹⁷

Von 1880 bis 1885 wurden total 4000 Querschwellen aus alten Brückenschienen eingebaut, entsprechend 9000 Metern Schiene oder zehn Prozent der ursprünglich gelieferten Menge.

Dieser Oberbau existierte noch zur Zeit der Übernahme der VSB durch die SBB im Jahr 1902. Er wurde 1912 von den SBB in ihrem Verzeichnis der von den Privatbahnen übernommenen Oberbauarten¹⁸ beschrieben, und es ist anzunehmen, dass er bald darauf, spätestens nach dem Ersten Weltkrieg, durch den SBB-Standardoberbau ersetzt wurde.

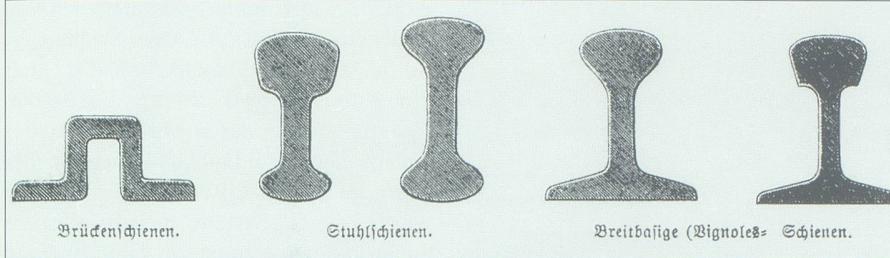
Abb. 11. Typische Schienenprofile um 1850. Darstellung aus Schweiger-Lerchenfeld 1894.

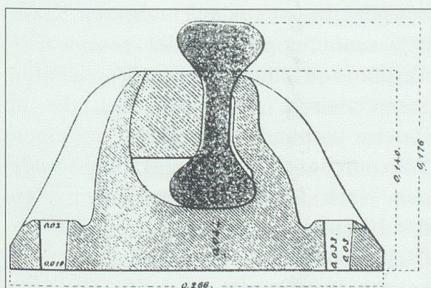
Abb. 12. Stuhlschiene, Schienenstuhl und Holzkeil. Darstellung aus Locard 1853.

Die Stuhlschiene wurde um 1825 in England für die Lagerung auf Steinblöcken entwickelt. Als später die Einzelblöcke durch Querschwellen aus Holz ersetzt wurden, behielt man die gusseisernen Stühle bei, in denen die Schienen mit Holzkeilen festgeklemmt wurden. Dieses System konnte sich in England in grossem Ausmass bis in die 1970er Jahre halten, war aber im Rest der Welt nach 1850 unbedeutend.

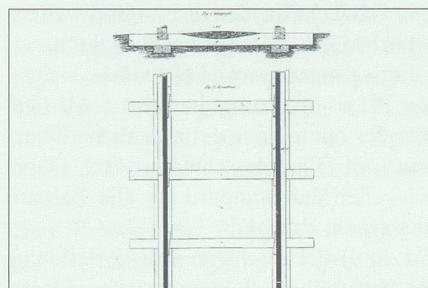
Abb. 13. Gleis der amerikanischen Bahn Utica-Schenectady um 1835. Darstellung aus Gerstner 1842.

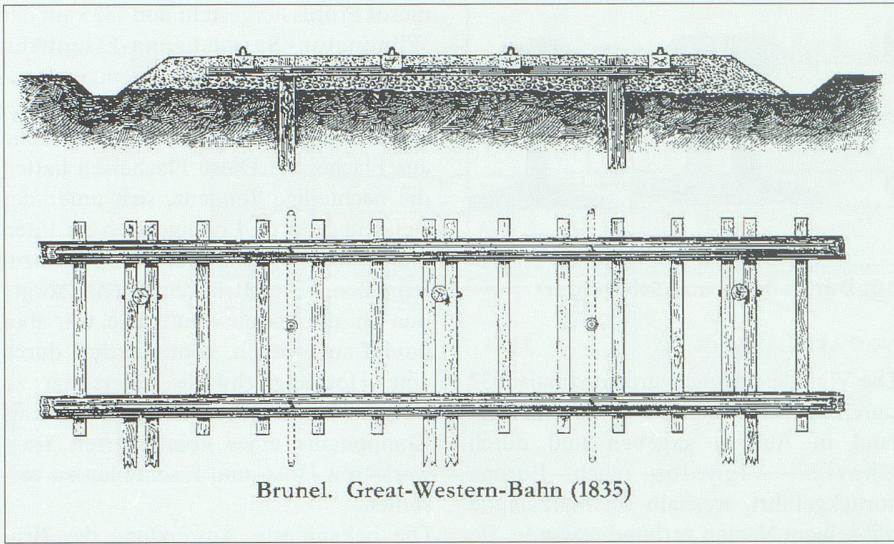
Abb. 14. Längsschwellen-Oberbau der Great Western. Darstellung aus Haarmann 1902.

Die bekannteste Anwendung des Brückenschiene-Oberbaus erfolgte ab 1836 durch Isambard K. Brunel beim durch ihn geleiteten Bau der Great-Western-Bahn von London nach Bristol. Die Great Western war eine durchgehend doppelspurige, gerade und eben trassierte Hauptbahn, und die auf ihr verkehrenden Züge waren die schnellsten und komfortabelsten ihrer Zeit. Ihr Oberbau machte weder bei der Spurweite noch bei der Ausführung Anleihen bei der damaligen englischen Praxis. Die Schienen ruhten auf Längsschwellen aus importiertem amerikanischem Fichtenholz, die durch Querschwellen verbunden waren. Zusätzlich ruhte die Konstruktion auf Pfählen, die bei Bahndämmen bis in den natürlichen Untergrund getrieben wurden. Dieser Oberbau muss in Anschaffung und Unterhalt sehr aufwändig gewe-

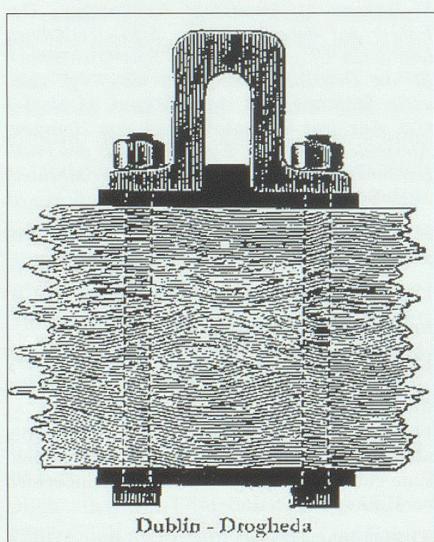
Abb. 15. Auf Querschwelle montierte Brückenschiene der Bahn Dublin–Drogheda (die Bauweise entspricht jener der Süd-Ost-Bahn). Darstellung aus Haarmann 1902.

ist dem Autor unklar, was man sich von Brückenschienen auf Querschwellen erhoffte. Die Mischbauart bewirkte eher eine Kombination der Mängel der beiden Systeme als von deren Vorteilen. Ausser der irischen Bahn Dublin–Drogheda und eben der schweizerischen Süd-Ost-Bahn wurde dieses System meines Wissens auch nirgendwo sonst auf Hauptbahnen angewandt.

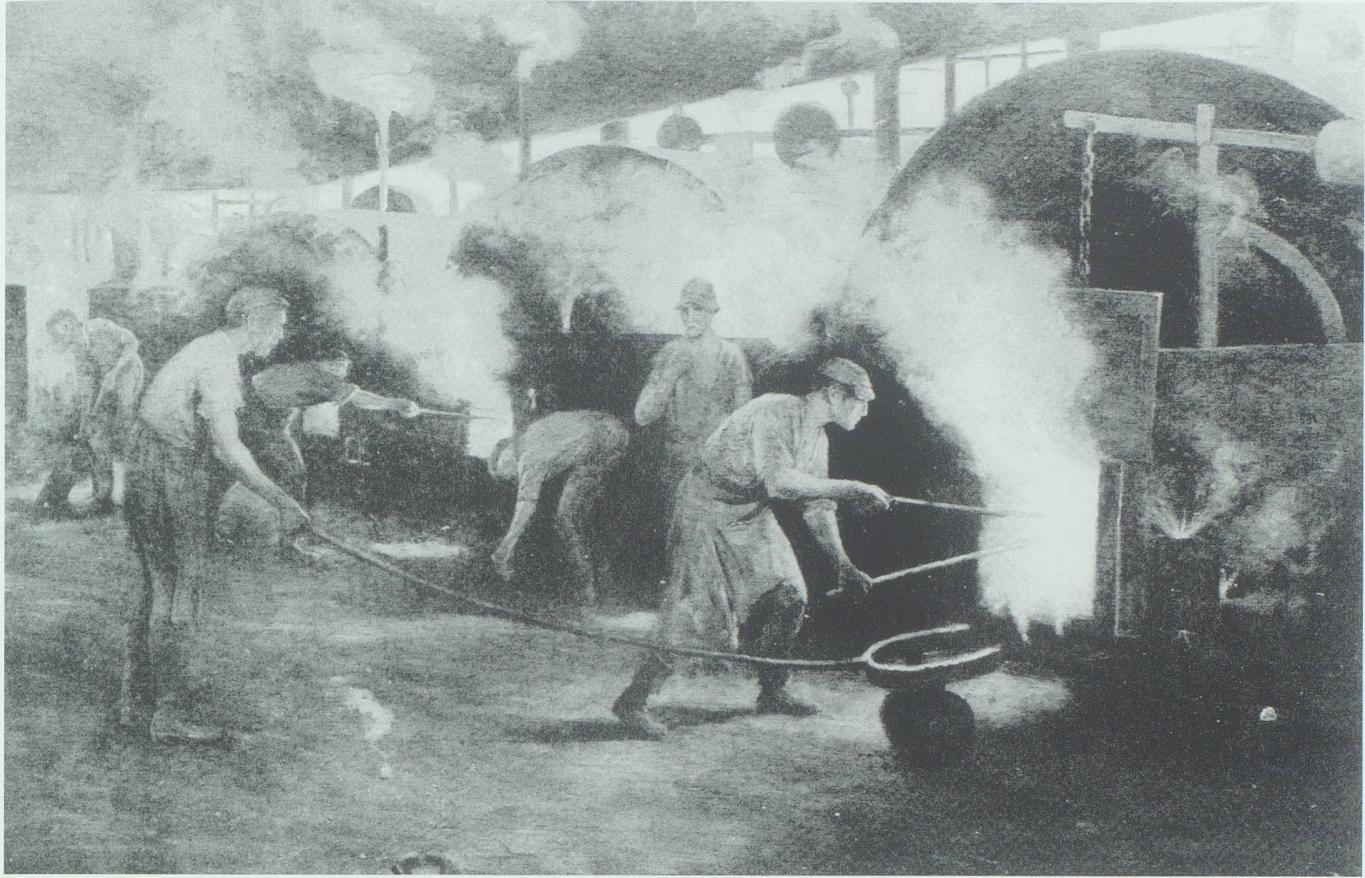
Abb. 16. Der Puddler zieht einen Klumpen Schweisseisen aus dem Puddlingofen. Sein Gehilfe wird das glühende Metall mit dem Transportwagen zum Auswalzen bringen. Bild im Welsh Industrial and Maritime Museum.

Das Material, aus dem die hier beschriebenen Schienen hergestellt sind, wird als Schmiede- oder Schweißeisen bezeichnet. Es wird seit über hundert Jahren nicht mehr in nennenswerten Mengen hergestellt, da es durch den in flüssiger Form gewonnenen Stahl verdrängt wurde. Die Herstellung qualitativ genügender Eisenbahnschienen war eine der grössten Herausforderungen der Eisenindustrie des 19. Jahrhunderts. Einerseits waren sie Massenprodukt und standen unter Preis- und Konkurrenzdruck, andererseits hing der sichere Betrieb der Bahnen von ihrer Qualität und Dauerhaftigkeit ab. In der hier folgenden Darstellung fällt auf, wie viel nicht automatisierbare, von Handwerkern zu leistende Facharbeit in der damaligen Eisenherstellung steckt. Der so genannte Puddlingprozess, mit dem aus Gusseisen schmiedbares Eisen hergestellt wurde, bildete um die Mitte des 19. Jahrhunderts das Nadelöhr, das die Eisenproduktion begrenzte. Er bestand darin, dass in einem mit Kohle gefeuerten Flammofen eine Schmelze von kohlenstoffhaltigem Roheisen durch Umrühren (puddling) mit einem Schürhaken gefrischt (vom Kohlenstoff befreit) wurde. Dieser Prozess war sehr arbeitsintensiv, verlangte vom Puddler grosses Können und lieferte Schmiedeeisen in Klumpen (Luppen) von 50 bis 150 Kilogramm, die dann unter dem Hammer und mit Walzen von Schlacke befreit wurden. Wurde Eisen in grösseren Dimensionen benötigt, musste es aus mehreren Klumpen zusammengeschmiedet (geschweisst) werden; von daher röhrt die Bezeichnung Schweißeisen. Auch liess sich die im Innern vorhandene Schlacke in einem Walzdurchgang nicht vollständig entfernen. Nach dem ersten Auswalzen zeigte der Eisenbarren noch eine rauhe Oberfläche und ausgerissene Kanten. Nun konnte er in Stücke geschnitten werden,

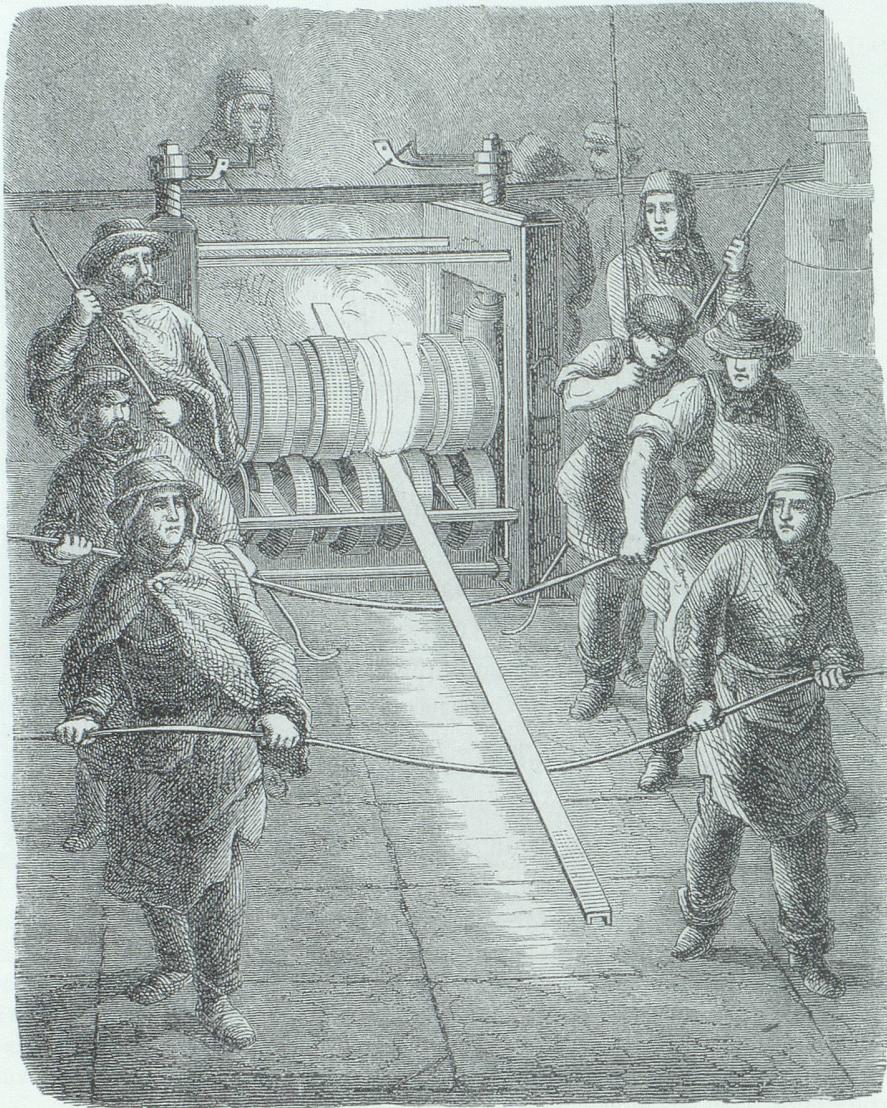
Abb. 17. Walzen von Eisenprofilen. Eine Schiene von 6 bis 7 Metern Länge und etwa 200 Kilogramm Gewicht entspricht dem Maximum, das auf diese Weise im Handbetrieb gewalzt werden kann. Bild aus Erfindungen 1864.

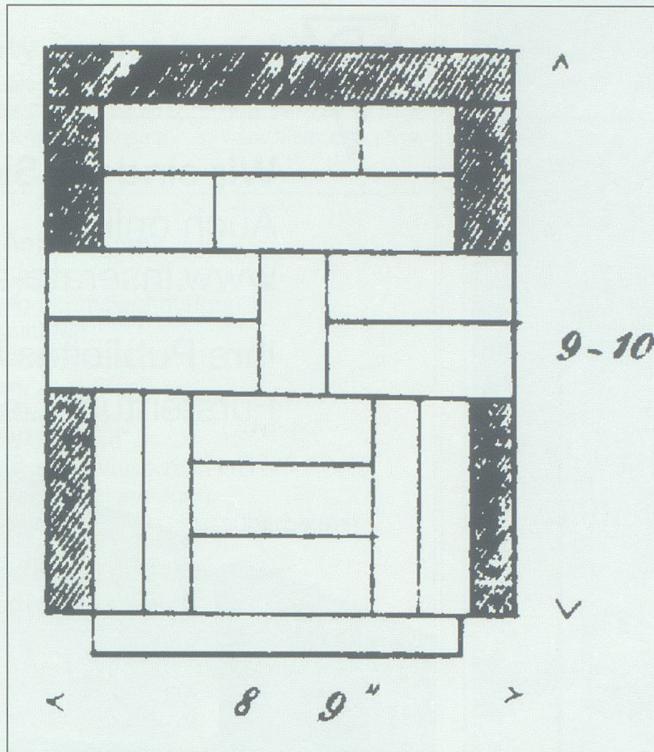
Abb. 18. Paketierung für Eisenbahnschienen.
Hell sind Stäbe der Qualität Nr. 1, schraffiert der Qualität Nr. 2.
Darstellung aus Becker 1855.

Im Gegensatz zu heute, wo Stahl in einer Fülle von Profilen auf den Markt gelangt, waren um 1850 lediglich rechteckige und runde Stabeisen im Handel erhältlich. Für den Brückenbau begann dann auch die Produktion von Winkeleisen. Komplizierte Querschnitte wie Eisenbahnschienen wurden nur auf Auftrag gefertigt. Meist lieferte die auftraggebende Eisenbahngesellschaft eine Zeichnung oder ein Holzmodell des gewünschten Profils. Die Anfertigung von Schienen war noch komplizierter als die oben beschriebene Herstellung von rechteckigen Stäben. Da die verschiedenen Teile einer Schiene unterschiedlich beansprucht wurden, war die so genannte Paketierung der Stäbe eine Wissenschaft für sich. Der durch Abnutzung und Kompression beanspruchte Schienenkopf wurde aus Stäben anderer Qualität gefertigt als der durch Zug belas-

tete Fuss; im Innern der Schiene konnten Stäbe minderer Qualität verwendet werden als an der Oberfläche. Im Allgemeinen benutzte man für Schienen drei Viertel Eisen Nr. 1 für das Innere und einen Viertel Eisen Nr. 2 und Nr. 3 für die hoch beanspruchten Stellen. Abbildung 13 zeigt die in den südwalesischen Werken beliebte «hohe» Paketierung. Das Paket hat fast die zehnfache Querschnittsfläche der fertigen Schiene, es wird von etwa drei Fuss auf 25 Fuss Länge ausgewalzt. Nachdem das Paket zur Weissglut gebracht wurde, wird es in derselben Hitze 10- bis 14-mal durch eine Folge von Walzen gebracht, die aus dem Paket allmählich die fertige Schiene entstehen lassen. Noch immer glühend, wird die Schiene gerade gerichtet, an beiden Enden abgesägt, und die Befestigungslöcher werden hineingestanzt. Beim Walzen und dem abschliessenden Abtrennen der Enden tritt ein Materialverlust von etwa einem Viertel ein.
