Schienenfunde vom Beginn des Eisenbahnzeitalters in der Ostschweiz

Entdeckungen von Schienenstücken aus der Mitte des 19. Jahrhunderts

Gion Rudolf Caprez, Trin

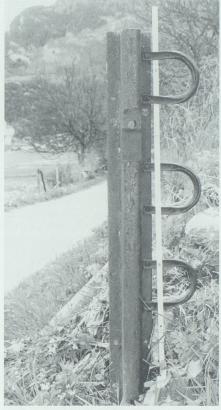
Abb. 1. Brückenschiene als Zaunpfosten bei Tomils im Domleschg.

Schiene 1 wurde vom Autor bei Tomils im Domleschg aufgefunden. Sie gehört zu einer Bestellung von 3000 Tonnen Schienen, die 1854 in den Ebbw-Vale-Werken in Südwales aus Schweisseisen gewalzt wurden und auf dem Seeweg in die Schweiz kamen. Von 1858 bis in die 1870er Jahre wurde sie bei Sargans als Schiene verwendet. Das erhaltene Stück ist ein Drittel der Originallänge. Es diente nach 1880 zwischen Rorschach und St.Gallen als Querschwelle. Um 1920 wurde es von der Hauptwerkstätte SBB in Chur als Alt-

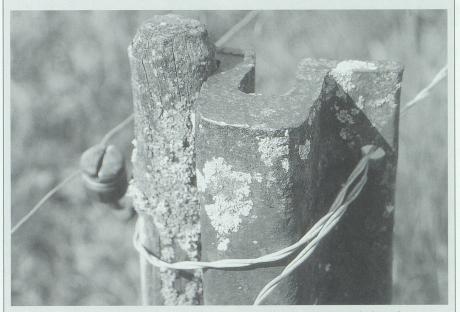
Umfunktionierte Eisenbahnschiene aus der Mitte des 19. Jahrhunderts: Einer der beiden als Brückenschienenstücke identifizierten Zaunpfosten im Rossmad bei Haag. Bild 2001: Hans Jakob Reich, Salez.

Gleichzeitig zum Erscheinen des Jahrbuches publizierte Gion Rudolf Caprez im Bündner Monatsblatt unter dem Titel «Die Brückschienen der Süd-Ost-Bahn von 1854» einen Aufsatz über seinen bis dahin in der Literatur nicht dokumentierten Schienenfund bei Tomils im Domleschg. Für die Jahrbuch-Redaktion drängte sich damit ein Nachtrag auf. Gion Rudolf Caprez war in verdankenswerter Weise bereit, für das Werdenberger Jahrbuch nebenstehende aktualisierte Fassung seiner Arbeit vorzulegen. - Anton Heers Frage zeitigte indes auch im Werdenberg Wirkung: Im Juni 2001 meldete sich Konrad Vils, Frümsen, Primarlehrer in Salez, er habe im Rossmad bei Haag/Sennwald zwei Zaunpfosten gefunden, die aus solchen Schienenstücken bestünden. Dank seiner Aufmerksamkeit und dank der Einwilligung des Eigentümers der beiden speziellen Zaunpfähle, Landwirt Jakob Tinner, konnten die beiden Stücke inzwischen als eisenbahngeschichtliche Zeugen dem Regionalmuseum Schlangenhaus Werdenberg in Obhut gegeben werden. Wie die Nachforschungen ergaben, hatten die Schienenstücke vor ihrer Verwendung als Zaunpfosten als Träger einer kleinen Brücke über einen Graben H.J.R. gedient.

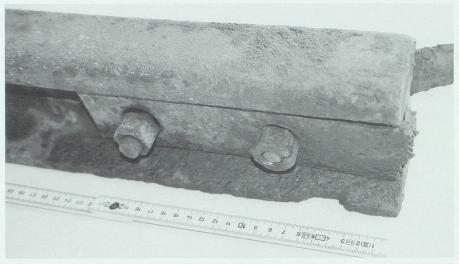
Abb. 7. Laschen und Laschenbolzen (Schiene 2).

Während die Laschen runde, wahrscheinlich gebohrte Löcher aufweisen, sind im Schienensteg ovale Löcher eingestanzt, die eine gegenseitige Längsverschiebung der Schienen am Stoss erlauben (Abb. 8). Auch Schiene 2 ist aus Schweisseisen gewalzt und weist im Querschnitt einen hohen Anteil an Schlackeneinschlüssen auf. Eine etwa 20 Zentimeter lange Probe weist einen durchgehenden klaffenden Längsriss im Schienenkopf entlang eines solchen Schlackeneinschlusses auf, wie er

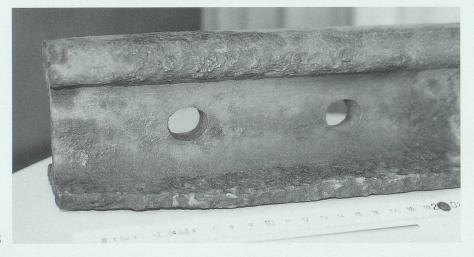
Abb. 8. Schienenende mit ovalen Löchern (Schiene 2).

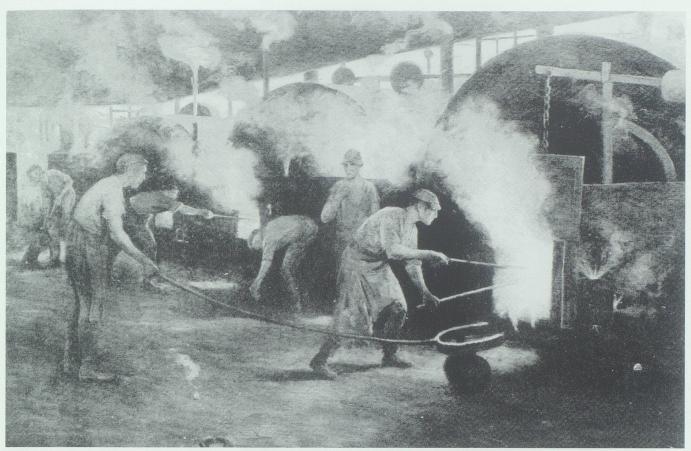
Abb. 16. Der Puddler zieht einen Klumpen Schweisseisen aus dem Puddlingofen. Sein Gehilfe wird das glühende Metall mit dem Transportwagen zum Auswalzen bringen. Bild im Welsh Industrial and Maritime Museum.

Das Material, aus dem die hier beschriebenen Schienen hergestellt sind, wird als Schmiede- oder Schweisseisen bezeichnet. Es wird seit über hundert Jahren nicht mehr in nennenswerten Mengen hergestellt, da es durch den in flüssiger Form gewonnenen Stahl verdrängt wurde. Die Herstellung qualitativ genügender Eisenbahnschienen war eine der grössten Herausforderungen der Eisenindustrie des 19. Jahrhunderts. Einerseits waren sie Massenprodukt und standen unter Preis- und Konkurrenzdruck, andererseits hing der sichere Betrieb der Bahnen von ihrer Qualität und Dauerhaftigkeit ab. In der hier folgenden Darstellung fällt auf, wie viel nicht automatisierbare, von Handwerkern zu leistende Facharbeit in der damaligen Eisenherstellung steckt. Der so genannte Puddlingprozess, mit dem aus Gusseisen schmiedbares Eisen hergestellt wurde, bildete um die Mitte des 19. Jahrhunderts das Nadelöhr, das die Eisenproduktion begrenzte. Er bestand darin, dass in einem mit Kohle gefeuerten Flammofen eine Schmelze von kohlenstoffhaltigem Roheisen durch Umrühren (puddling) mit einem Schürhaken gefrischt (vom Kohlenstoff befreit) wurde. Dieser Prozess war sehr arbeitsintensiv, verlangte vom Puddler grosses Können und lieferte Schmiedeeisen in Klumpen (Luppen) von 50 bis 150 Kilogramm, die dann unter dem Hammer und mit Walzen von Schlacke befreit wurden. Wurde Eisen in grösseren Dimensionen benötigt, musste es aus mehreren Klumpen zusammengeschmiedet (geschweisst) werden; von daher rührt die Bezeichnung Schweisseisen. Auch liess sich die im Innern vorhandene Schlacke in einem Walzdurchgang nicht vollständig entfernen. Nach dem ersten Auswalzen zeigte der Eisenbarren noch eine rauhe Oberfläche und ausgerissene Kanten. Nun konnte er in Stücke geschnitten werden,

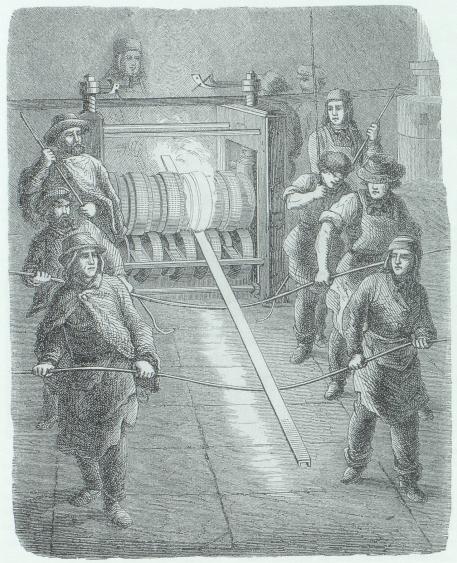
Abb. 17. Walzen von Eisenprofilen. Eine Schiene von 6 bis 7 Metern Länge und etwa 200 Kilogramm Gewicht entspricht dem Maximum, das auf diese Weise im Handbetrieb gewalzt werden kann. Bild aus Erfindungen 1864.
