**Artikel:** Altes Bauernhaus in neuem Kleid : Sanierung und Erneuerung traditioneller Bausubstanz am Beispiel des Hauses von Fluri und Frida Vetsch an der Schützenhalde in Gams

## Altes Bauernhaus in neuem Kleid

**Sanierung und Erneuerung traditioneller Bausubstanz am Beispiel des Hauses von Fluri und Frida Vetsch an der Schützenhalde in Gams**

Franz Wildhaber, Flums

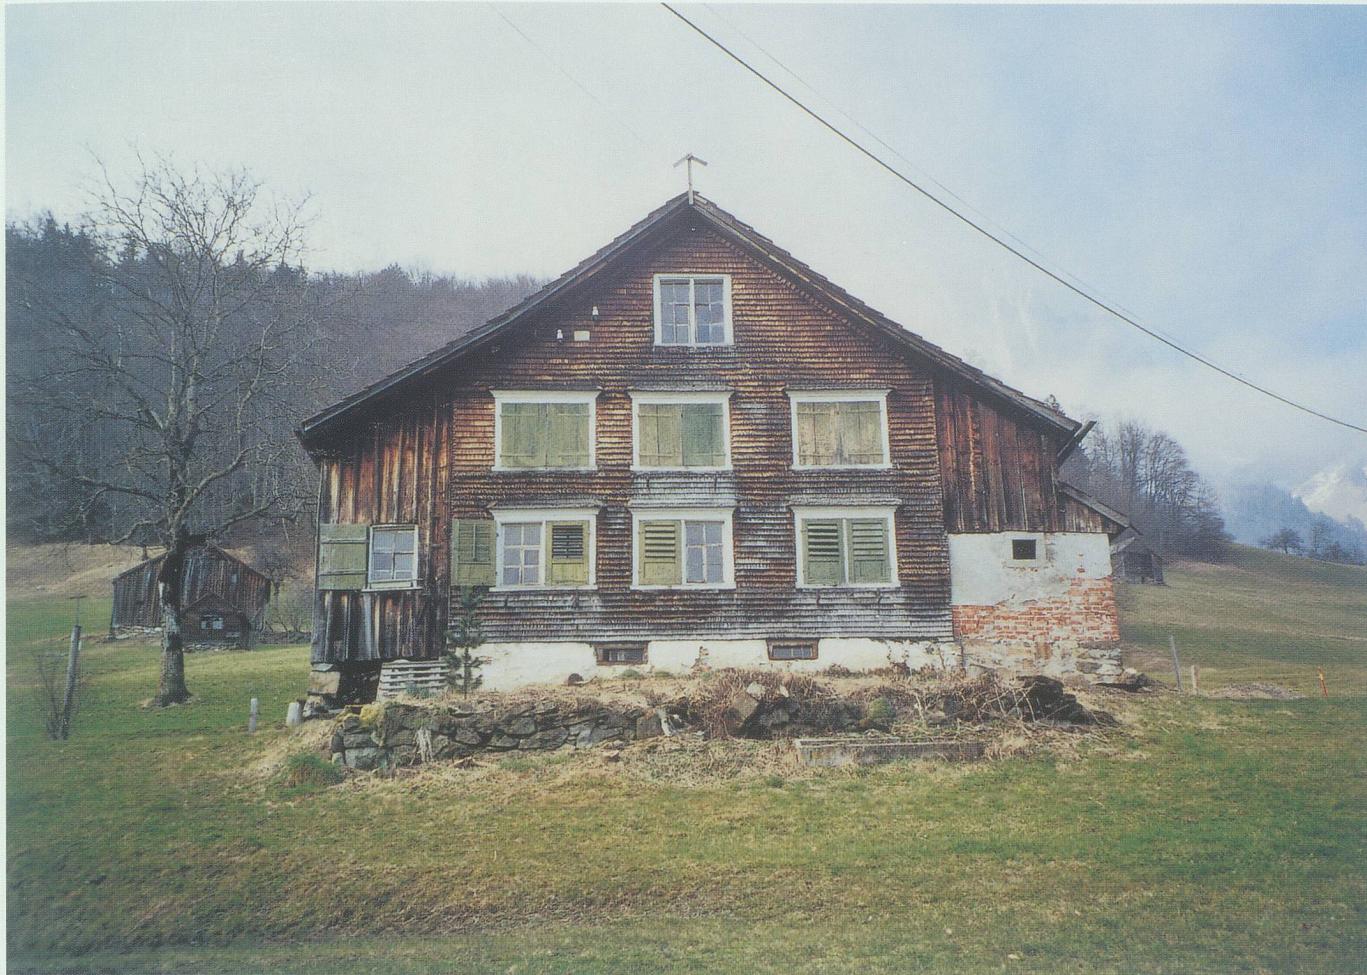
**Das Haus an der Schützenhalde ist verlassen, und seine Zukunft ist ungewiss.**

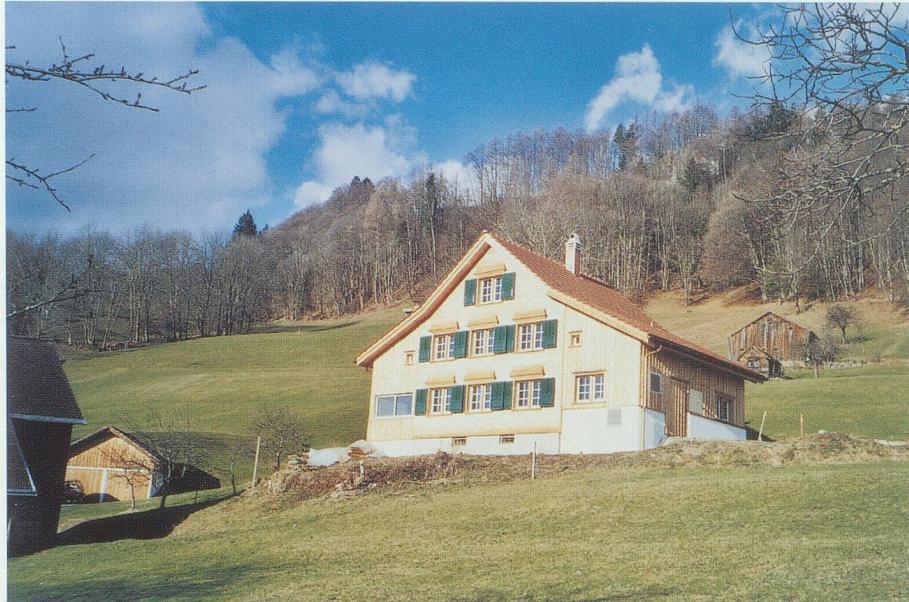
**Stolz präsentiert sich das renovierte Objekt drei Jahre später im passenden, wunderschönen Lärchenkleid.**

farben sehr wenig, weil diese von der UV-Strahlung der Sonne innert kürzester Zeit zerstört werden. Das Schützenhalden-Haus ist deshalb ringsum mit unbehandeltem Lärchenholz eingekleidet worden. Die Schindelverkleidung des Hauptbaus und die Deckleistenschalung der Nebenbauten geben dem Bauernhaus die traditionelle Gliederung und Fassadenstruktur. Die neu konstruierten Fassaden

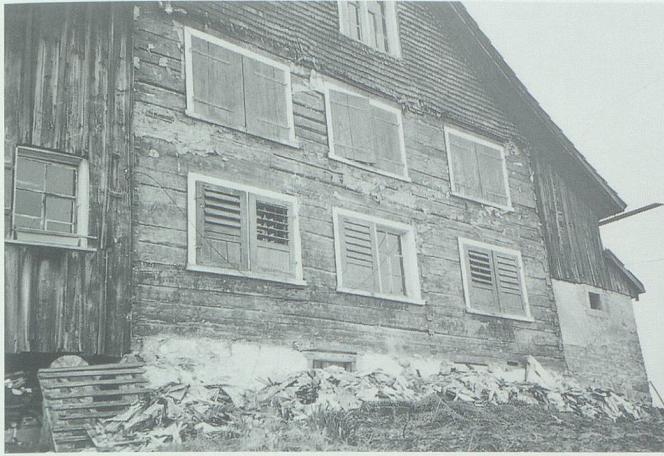
**Das alte Schindelkleid wird demontiert. Darunter kommt eine gut erhaltene Strickwand zum Vorschein. Sie gehört zum ursprünglichen Bestand des Gebäudes, während der Anbau links später hinzukam.**

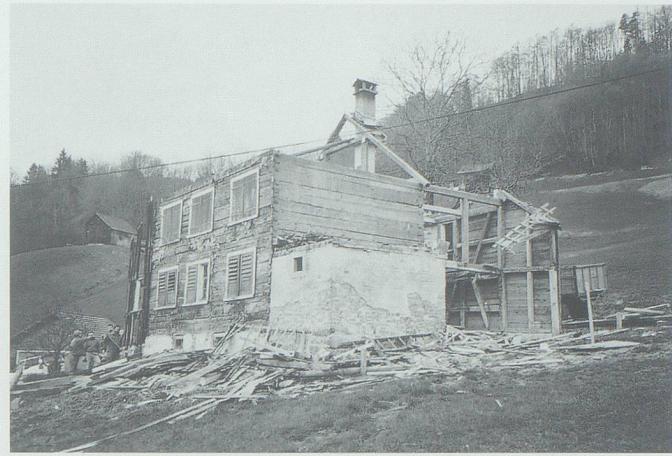
**Sie tut schon etwas weh, diese «Operation». Der gestrickte Hauptbaukörper ist noch gut, der bergseitige Küchenanbau jedoch ist besonders im Sockelbereich sehr schlecht. Auch der sich im Vordergrund befindende gemauerte Schweinstall wird noch abgebrochen.**

wurden aussen isoliert, die bestehenden auf ihrer Innenseite. Durch die Neukonstruktion der Nebenbauten konnten die erdberührten Sockelbereiche in Massivbauweise erstellt werden, ohne dass dem Haus dadurch der gesamtheitliche Holzbaucharakter abhanden gekommen ist. Küche, Nasszellen, Waschküche und Heizung sind in moderner, neuzeitlicher Bauweise erstellt. Die von der Küche aus zu bedienende Holzfeuerung mit Küchenherd und Stubenofen sorgt für gemütliche Grundwärmе; zusätzlich entnimmt die Zentralheizung mit Speicher mittels Wärmepumpe Energie aus der Luft, und die Sonnenkollektoren auf dem Dach speisen die Warmwasseraufbereitung.

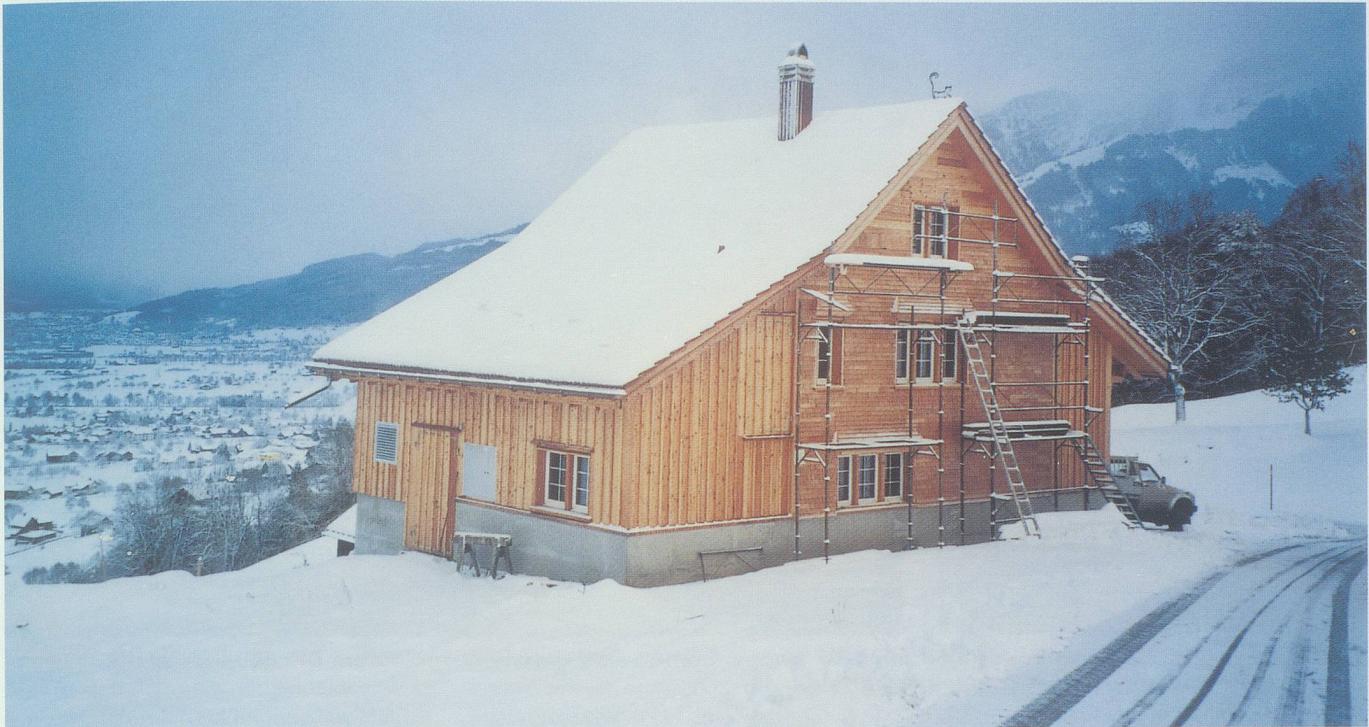
**Die Qualität eines Holzbaus richtet sich nach der Konstruktionsart. So darf das Holz, wenn es dauerhaft sein soll, nicht in den Spritzwasserbereich des Terrains reichen, und ein konstruktiver Holzschutz ist das A und O für eine lange Lebensdauer des Holzhauses.**

übernommen. Die Qualität eines Holzbaus richtet sich nach der Konstruktionsart. Darauf wurde im vorliegenden Fall ganz besonders geachtet. So darf das Holz, wenn es dauerhaft sein soll, nicht in den Spritzwasserbereich des Terrains reichen, und ein konstruktiver Holzschutz ist das A und O für eine lange Lebensdauer. Speziell auf stark der Sonne ausgesetzten Holzflächen nützen Holzschutz-

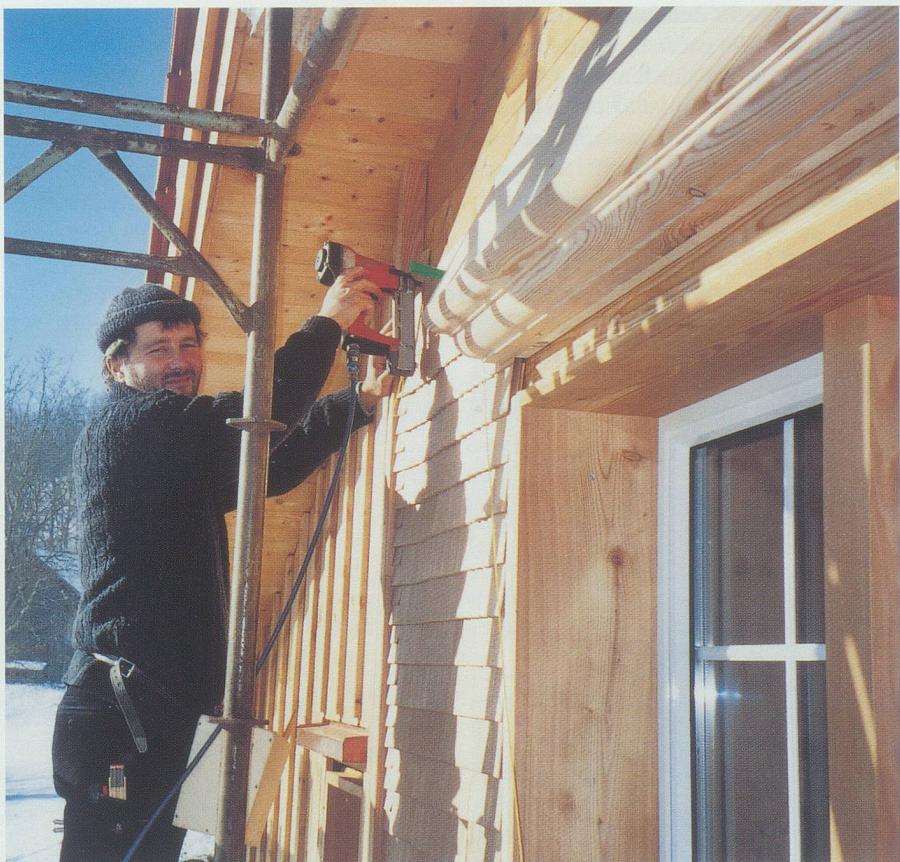
**Die Schindelfassadenverkleidung gehört zum alten Bauernhaus wie die Sprossenfenster. Der Detaillierung des profilierten Fenstersturzwurfes wurde die erforderliche Beachtung geschenkt.**

Sticherdachstuhl, der dem Haus durch die leichte Aufschiebung des Traufbereiches und durch die Anbauüberdachung Leichtigkeit und Eleganz verleiht. Die vormals vorhandenen dekorativen Fassadenelemente – die profilierten Fenstersturzbalken, die Schindelwürfe über den Fenstern, die profilierten Fensterläden und die Fenstersprossen – werden dem Vorbild des bestehenden Hauses entsprechend

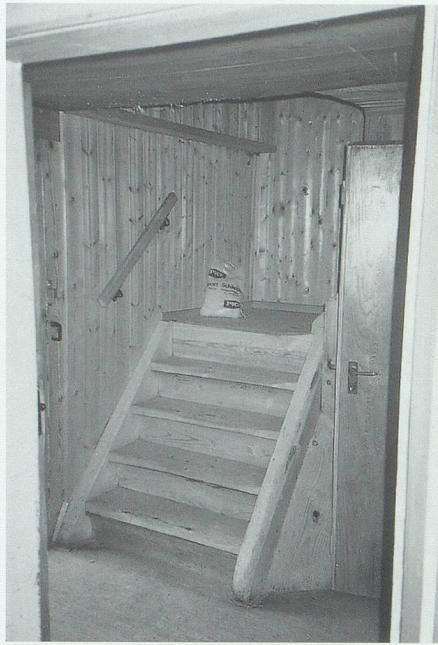
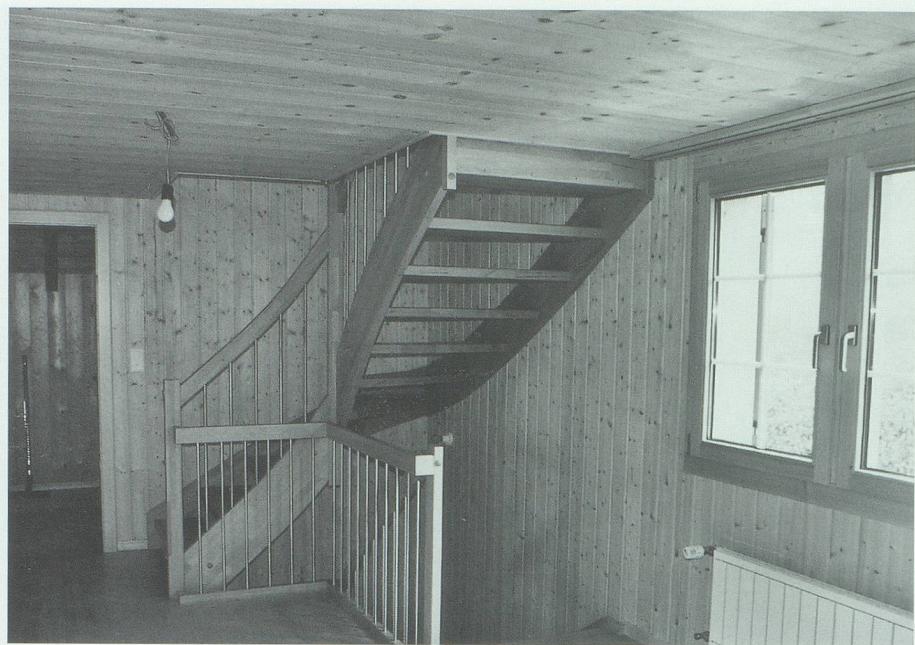
Diese Treppe (Bild links) ist etwas steil, und die Treppenkanten sind massiv ausgelaufen. Die neue Treppenkonstruktion (rechts) weist ein ideales Treppenverhältnis auf.

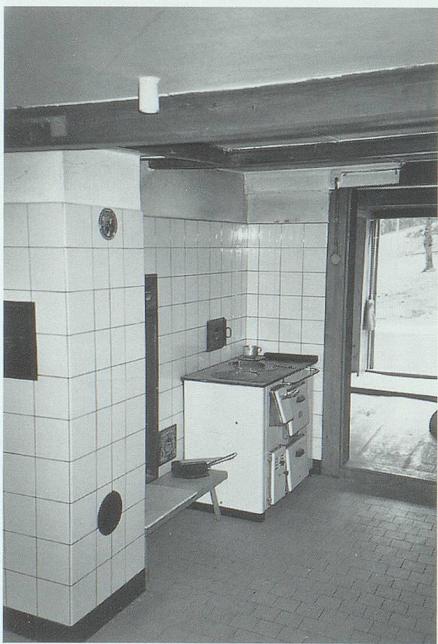
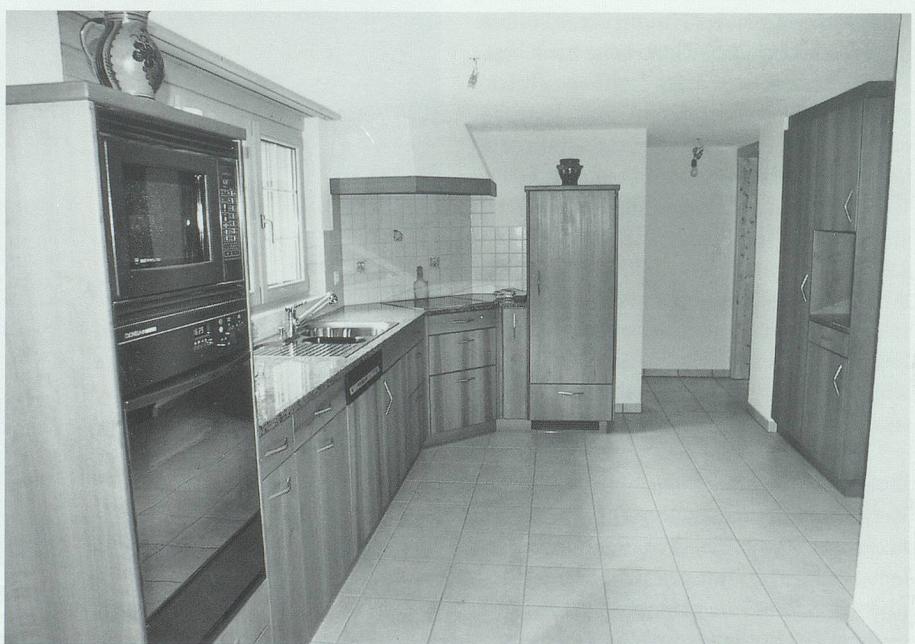
Die alte Küche von 1950 (links) und die neue nach der Renovation 2001.

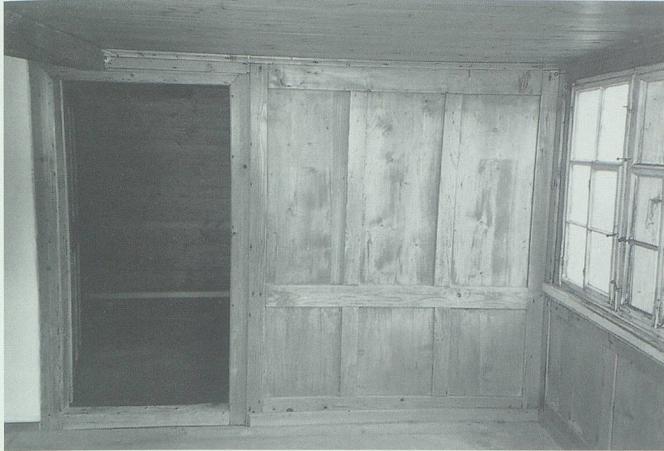
**Wegen der veränderten Raumhöhe wird das Stubentäfer neu erstellt, aber in gleicher Konstruktionsart wie früher.**

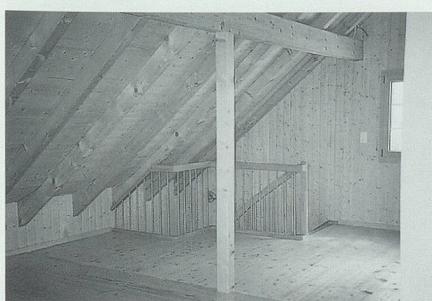
**Das neu ausgebaute Firstdreieck.** Das Holz strahlt Wärme und Behaglichkeit aus.
