Artikel: Altes Bauernhaus in neuem Kleid: Sanierung und Erneuerung

Altes Bauernhaus in neuem Kleid

Sanierung und Erneuerung traditioneller Bausubstanz am Beispiel des Hauses von Fluri und Frida Vetsch an der Schützenhalde in Gams

Franz Wildhaber, Flums

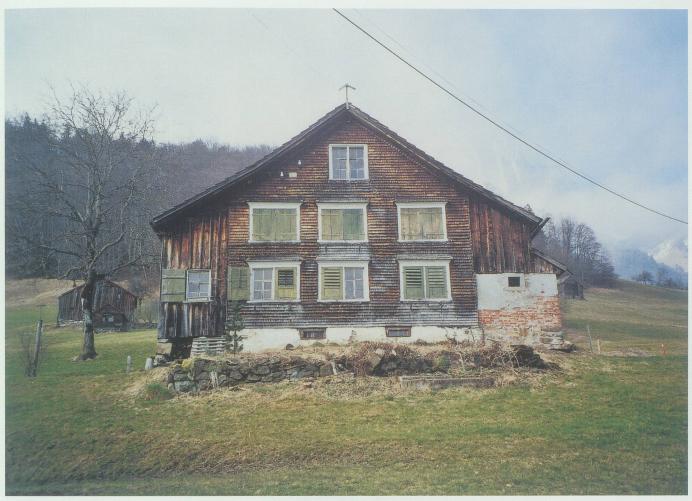
Das Haus an der Schützenhalde ist verlassen, und seine Zukunft ist ungewiss.

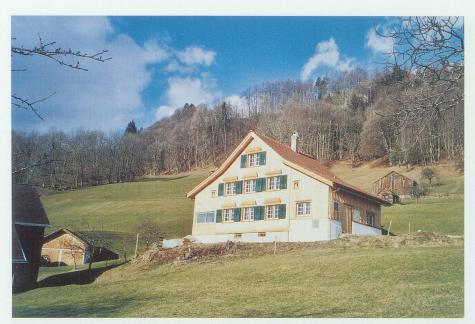
Stolz präsentiert sich das renovierte Objekt drei Jahre später im passenden, wunderschönen Lärchenkleid.

farben sehr wenig, weil diese von der UV-Strahlung der Sonne innert kürzester Zeit zerstört werden. Das Schützenhalden-Haus ist deshalb ringsum mit unbehandeltem Lärchenholz eingekleidet worden. Die Schindelverkleidung des Hauptbaus und die Deckleistenschalung der Nebenbauten geben dem Bauernhaus die traditionelle Gliederung und Fassadenstruktur. Die neu konstruierten Fassaden

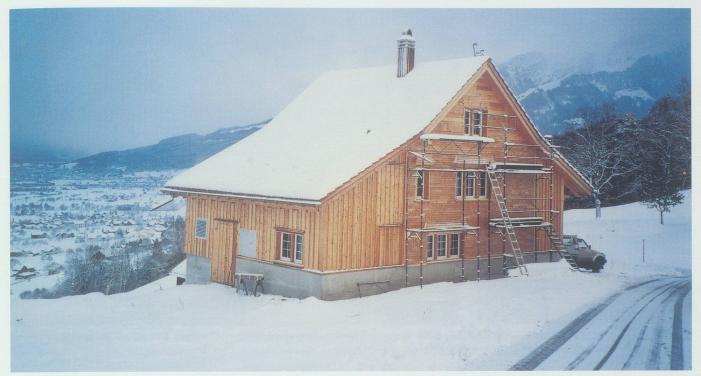
Die Qualität eines Holzbaus richtet sich nach der Konstruktionsart. So darf das Holz, wenn es dauerhaft sein soll, nicht in den Spritzwasserbereich des Terrains reichen, und ein konstruktiver Holzschutz ist das A und O für eine lange Lebensdauer des Holzhauses.

übernommen. Die Qualität eines Holzbaus richtet sich nach der Konstruktionsart. Darauf wurde im vorliegenden Fall ganz besonders geachtet. So darf das Holz, wenn es dauerhaft sein soll, nicht in den Spritzwasserbereich des Terrains reichen, und ein konstruktiver Holzschutz ist das A und O für eine lange Lebensdauer. Speziell auf stark der Sonne ausgesetzten Holzflächen nützen Holzschutz-

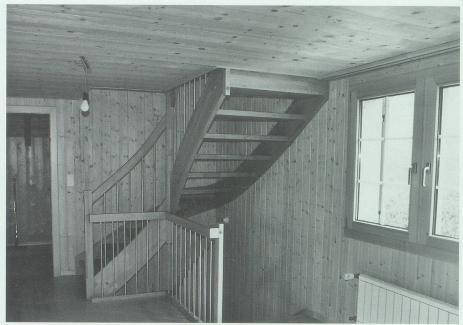
Diese Treppe (Bild links) ist etwas steil, und die Treppenkanten sind massiv ausgelaufen. Die neue Treppenkonstruktion (rechts) weist ein ideales Treppenverhältnis auf.
