Zeitschrift: Werdenberger Jahrbuch : Beiträge zu Geschichte und Kultur der Gemeinden Wartau, Sevelen, Buchs, Grabs, Gams und Sennwald

Herausgeber: Historischer Verein der Region Werdenberg

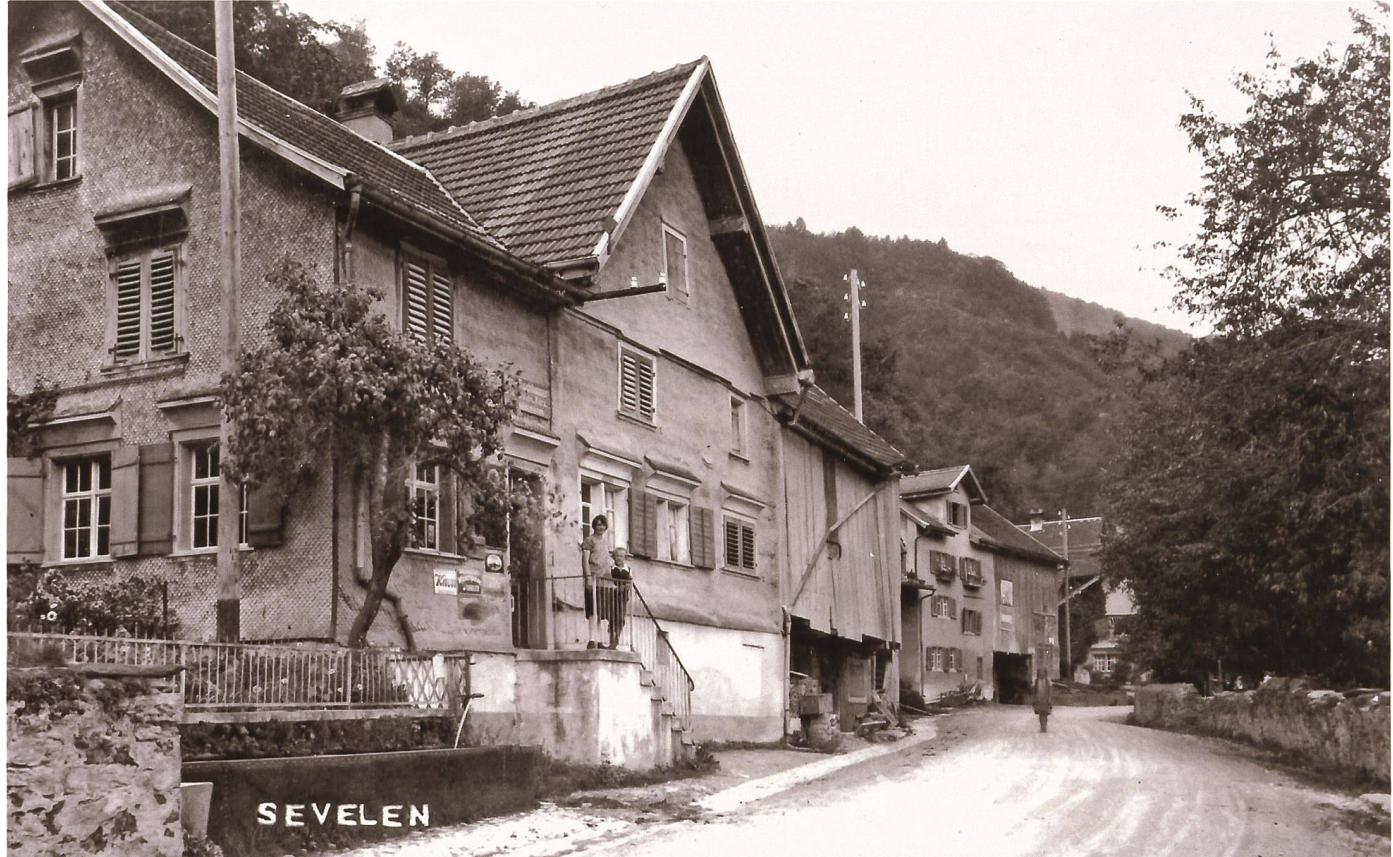
Der Hirschnerbrunnen an der Histengass vor dem Abbruch des Löschwasserreservoirs (ganz links vorn). Im Gebäude direkt neben dem Brunnen befanden sich damals ein Lebensmittelladen und die Wäscherei. Bild bei Andreas Roth, Sevelen
