Zeitschrift: Werdenberger Jahrbuch : Beiträge zu Geschichte und Kultur der

Gemeinden Wartau, Sevelen, Buchs, Grabs, Gams und Sennwald

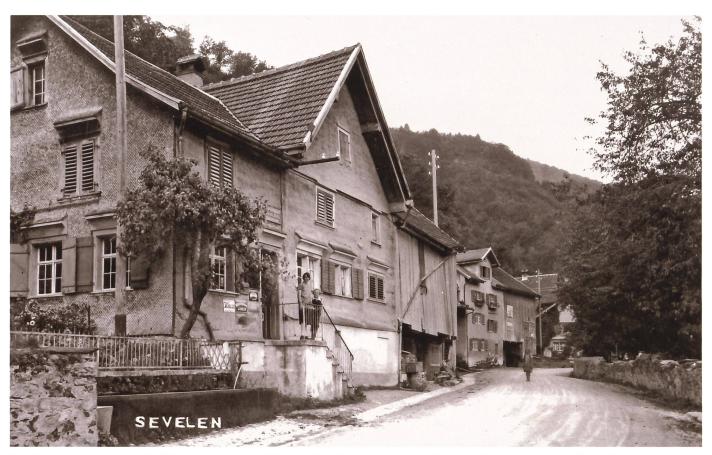
Der Hirschnerbrunnen an der Histengass vor dem Abbruch des Löschwasserreservoirs (ganz links vorn). Im Gebäude direkt neben dem Brunnen befanden sich damals ein Lebensmittelladen und die Wäscherei. Bild bei Andreas Roth, Sevelen
