Zeitschrift:	Schweizerische Wasserwirtschaft : Zeitschrift für Wasserrecht, Wasserbautechnik, Wasserkraftnutzung, Schiffahrt
Herausgeber:	Schweizerischer Wasserwirtschaftsverband
Band:	2 (1909-1910)
Heft:	19
Artikel:	Neue Konstruktionstypen von Staumauern und Staudämmen [Schluss]
Autor:	Hilgard, K.E.
DOI:	https://doi.org/10.5169/seals-920252

Neue Konstruktionstypen von Staumauern und Staudämmen.

Von a. Professor K. E. HILGARD, Ingenieur-Consulent in Zürich.
(Schluss.)²⁾

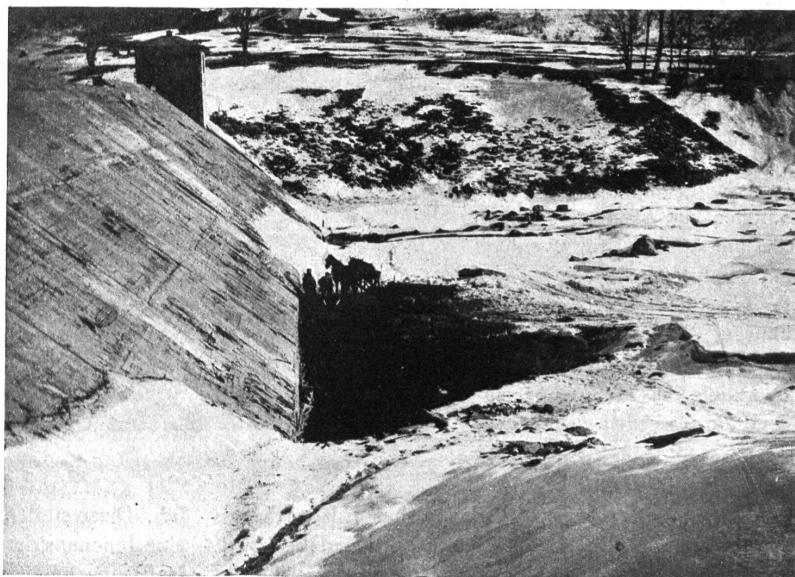
Abbildung 8. Pittsfield-Staudamm nach der Unterspülung, von der Wasserseite gesehen.

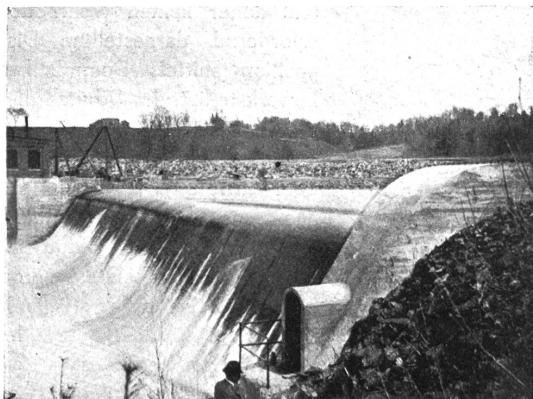
Abbildung 18. Stauwehr bei Schuylerville, vollendet.

In Abbildungen 16 und 17 sind zwei Baustadien des in Abbildung 18 vollendet und in Benutzung ersichtlichen, in 1905 bei Schuyerville¹⁾ (Newyork) auf seine ganze Länge innerlich begehbar erstellten Stau-

wehres dargestellt. In Abbildung 18 ist im Vordergrund der Eingang zum Wehrkörper ersichtlich.

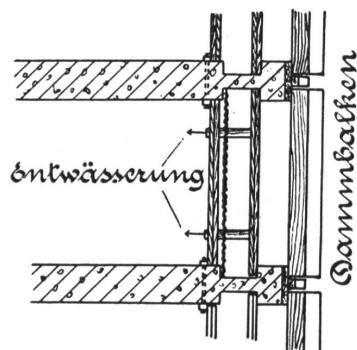
Abbildungen 19 a—c. Abschluss der Wasserabflussöffnung.

abfliessen kann, wird über diesem der sich von Pfeiler zu Pfeiler frei tragende hohle Wehrkörper fertig erstellt (siehe Abbildung 17). Die gegen das Wasser geneigte ober- und eventuell auch unterwasserseitige Abschluss-Deckplatte wird nur zwischen den übrigen Pfeilerwänden ganz bis auf den Wehrboden, dagegen hier nur vom Mittelwasser an aufwärts fortschreitend einbetoniert. Ist der ganze Wehrkörper vollendet, so wird der Abschluss der bisherigen Durchflussöffnungen zunächst nach der in Abbildungen 19 a—b für Felsuntergrund

und daher keinen Wehrboden erfordernd dargestellten Disposition mittels Dammbalken bewerkstelligt. Im Schutze dieser letzteren wird die bereit gehaltene Verschalung für die über diese Strecke vertikal angeordnete definitive Abschlusswand aus armiertem Beton eingesetzt und die letztere sofort einbetoniert, ehe das steigende Wasser die Oberkante des Dammbalken-Verschlusses erreicht hat (siehe Abbildung 19 c). Um während des Betonierens und auch bis zur völligen Erhärting dieser Teile der Abschlusswand jeden Wasserdruck zu vermeiden, werden an deren Sohle über dem Wehrboden Röhren eingesetzt, welche alles durch allfällige Undichtigkeiten des Dammbalken-Verschlusses eindringende Wasser schadlos durch das Wehr abführen. Nötigenfalls kann auf der Unterwasserveite ein gleicher Abschluss gemacht und das Wasser vom Innenraum des Dammes her abgepumpt werden. Ist die Abschlusswand völlig erhärtet, so lassen sich die Verschalungen und provisorischen Dammbalkenverschlüsse mit Leichtigkeit entfernen und die Entwässerungsrohre abschliessen.
