Artikel: Der Necaxa-Damm [Schluss]

Autor: Hugentobler, Willi

Der Necaxa-Damm.

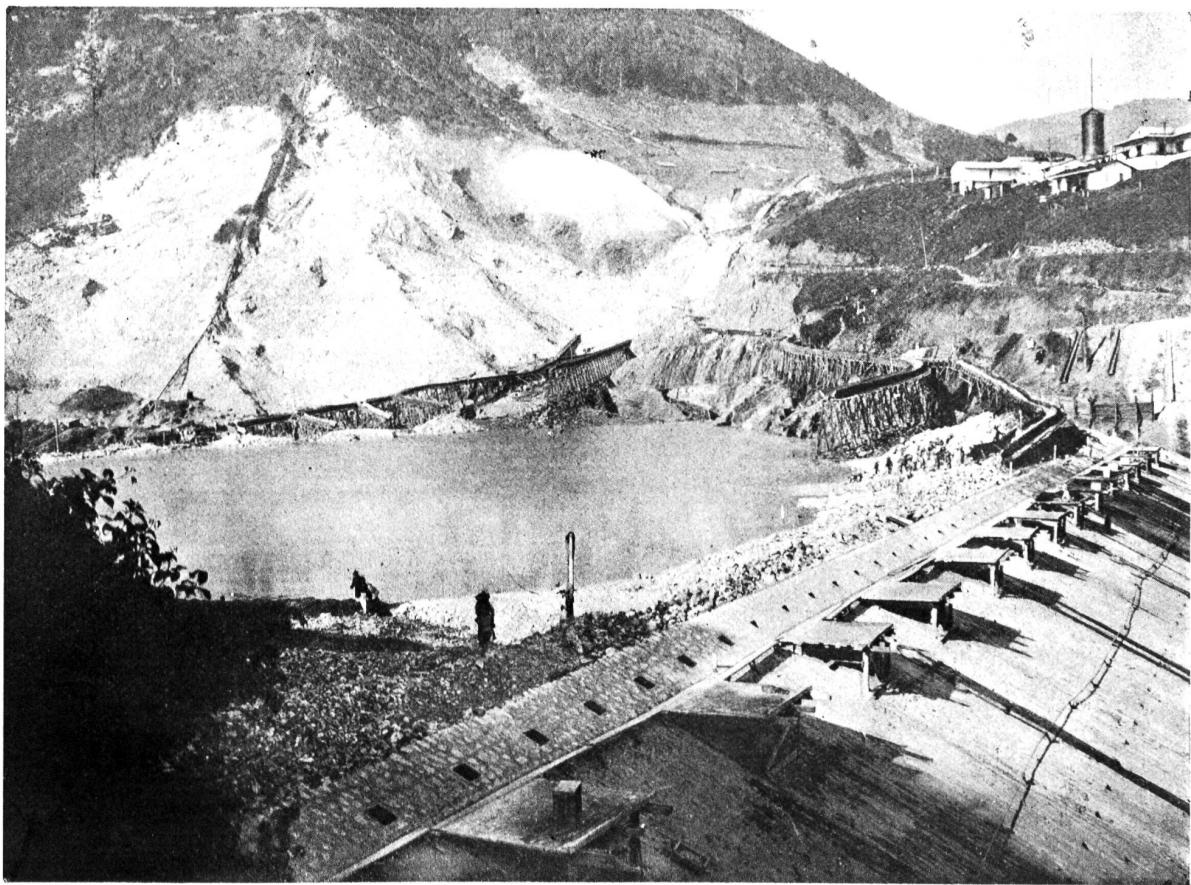
Der Necaxa-Damm. Figur 6. Anordnung der Kanäle mit seitlichen Abzweigungen.

Der Damm wurde stets so gebaut, dass die zwei Böschungen, eigentlich zwei Steindämme für sich, möglichst gleichartig in die Höhe geführt, der Lehmkerne dagegen 2—3 m tiefer gehalten wurde. An der Sohle des Dammes betrug die Breite der Steindämme gegen 100 m. Es wurde deshalb ein Kanal in der Mitte jedes Steindamms parallel der Mittellinie des Dammes geführt und von diesem aus nach beiden Seiten Abzweigungen erstellt, welche durch Brettertüren geöffnet und geschlossen werden konnten (siehe Figur 6).

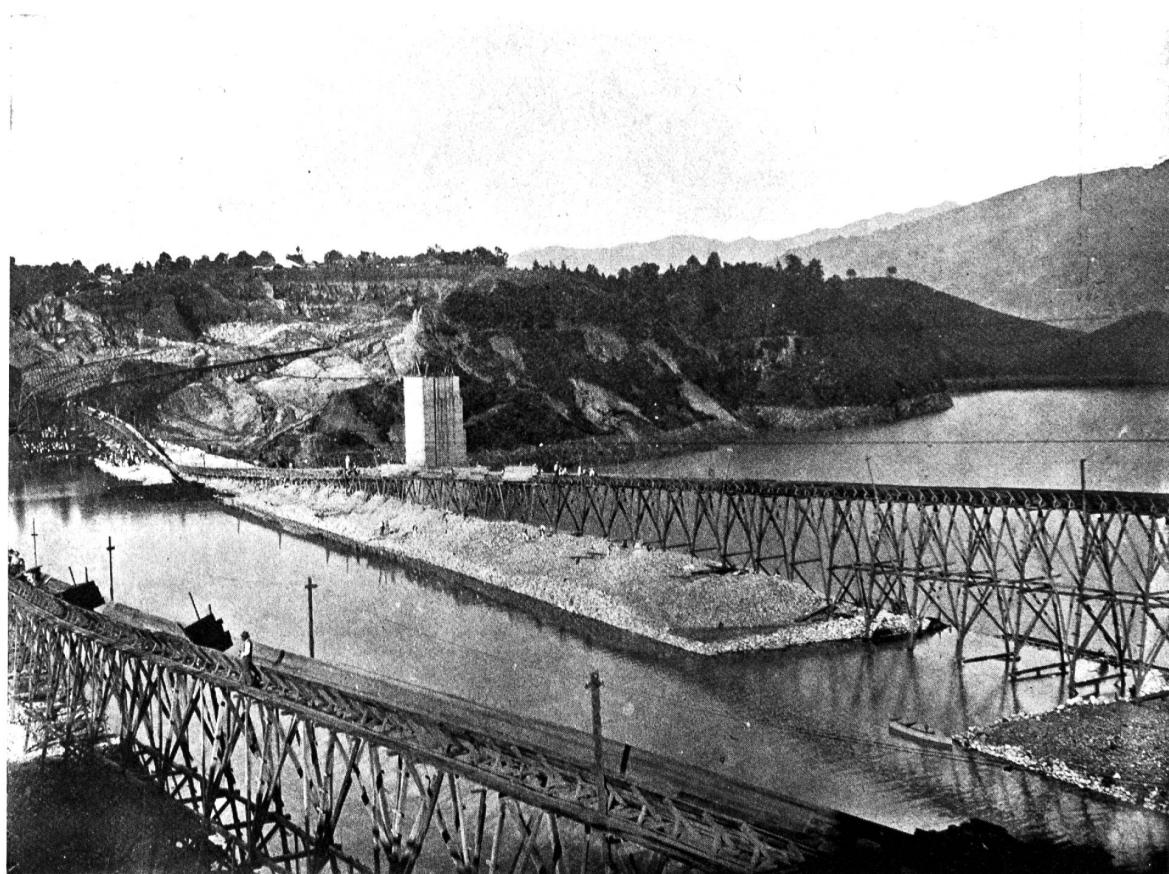
Der Necaxa-Damm. Figur 8. See über dem Lehmkerne und Überlauf nach dem Reservoir.

Die Wasserspiegelhöhe des Sees in der Mitte des Dammes wurde durch einen Überlauf nach dem Reservoir reguliert. Durch Höherlegen, das heisst sukzessives Einfüllen dieses Überlaufes wurde der Wasserspiegel gehoben (siehe Figur 8, rechts vorne).

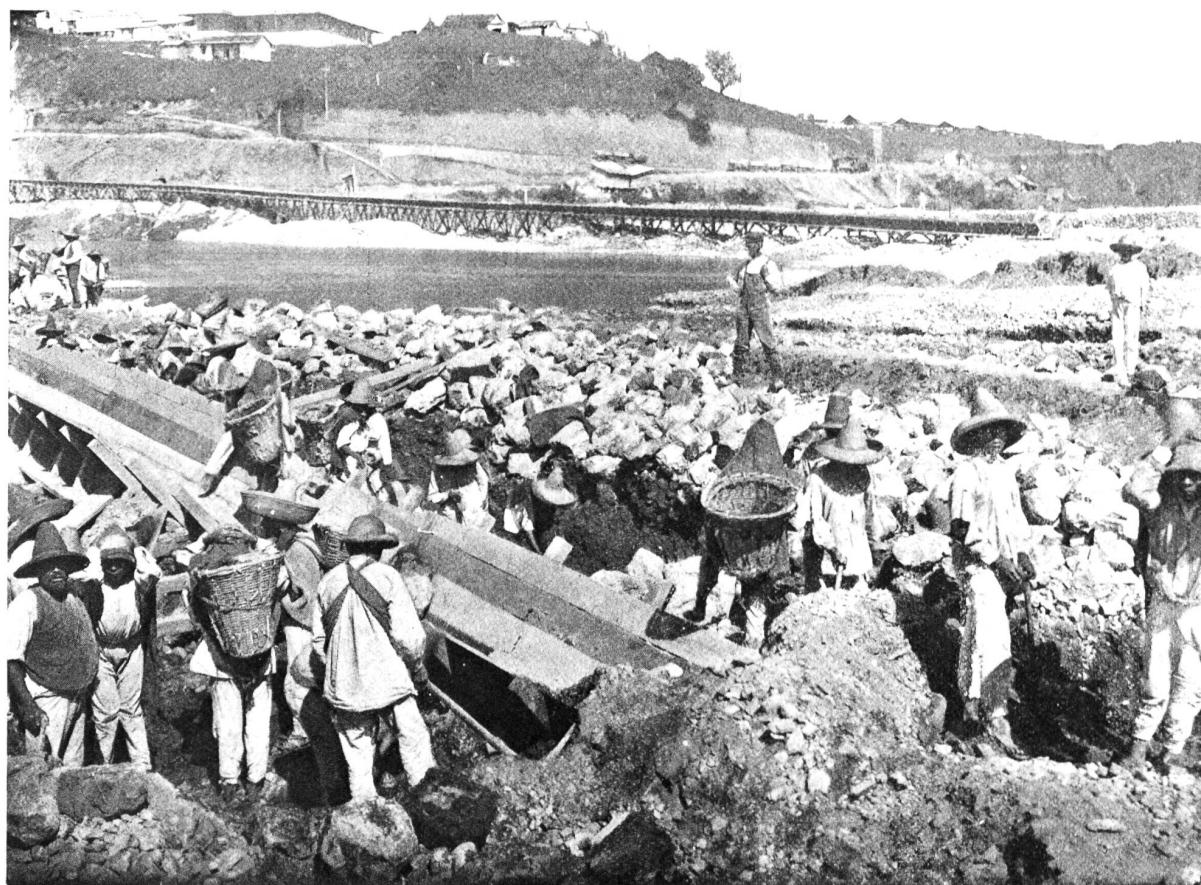
Der Necaxa-Damm. Figur 9. „Freilegen“ einer eingegrabenen Kanalrinne.

kanal aus durch schräg gestellte Türen an den gewünschten Platz gebracht zu werden. Figur 9 zeigt einen Kanal ganz eingegraben, der jetzt zur Wegnahme der Kanalrinne freigelegt wird. Das feine Material im Vordergrunde wird mit Körben nach der Innenseite des Dammes gebracht, während die grossen Steine später zur Verkleidung der Böschungen benutzt werden.
