Zeitschrift: Schweizerische Wasserwirtschaft : Zeitschrift für Wasserrecht, Wasserbautechnik, Wasserkraftnutzung, Schiffahrt

Band: 9 (1916-1917)

Artikel: Der Dammbruch an der Weissen Desse

Der Dammbruch an der Weissen Desse.

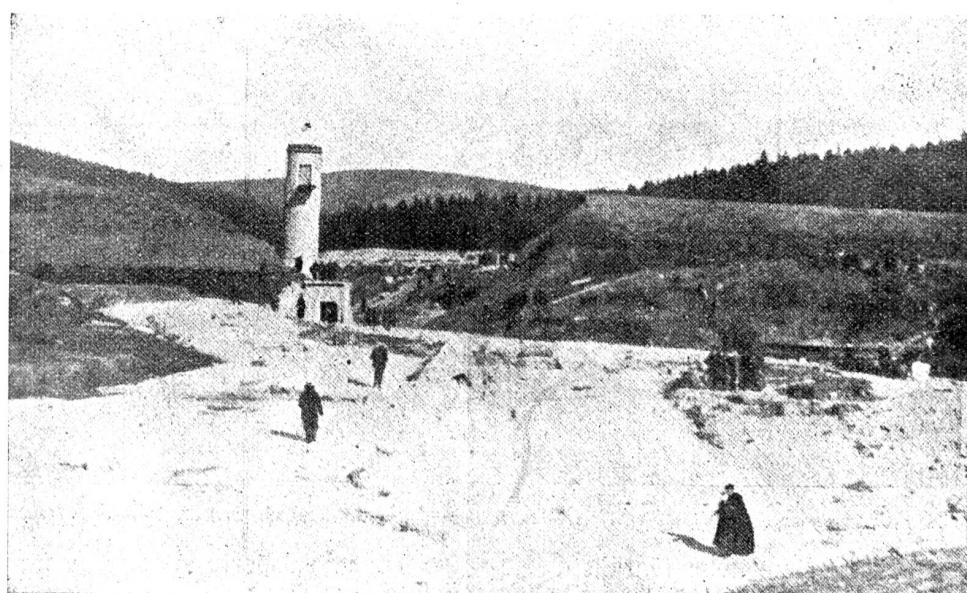
Der Dammbruch an der Weissen Desse. Ansicht des zerstörten Damms von unten von der rechten Flussseite aus.

führte. Hierauf sei der Damm längs des Stollens zusammengebrochen und das nur mit 280,000 m³ gefüllte Becken habe sich durch eine auf der Dammsohle 10 m und auf der Dammkrone 60 m breite Öffnung mit elementarer Gewalt entleert.

Wenn die Beschaffenheit des verwendeten, leicht auslaugbaren Schüttungs- und Dichtungsmateriale an und für sich schon Bedenken für den gesicherten Bestand des Dammes wachruft, so muss der Einbau des Rohrstollens st. Schieberschacht in diesen Damm geradezu als die Ursache für den vorzeitigen Bruch des Dammes bezeichnet werden. Durch die beiden gemauerten Objekte, die soweit sichtbar keinerlei Dichtungsrippen aufweisen, wurde dem Wasser direkt der Weg zur Luftseite gewiesen. Der vordere Teil der an der oberen Leibung ganz glatten Fläche des Rohrstollens und der aus der wasserseitigen Böschung herauswachsende Schieberschacht gaben dem Druckwasser, nachdem er das Trockenpflaster und die für die Abdichtung unzureichende sogenannte Lehmschicht passiert hatte, hinreichend Gelegenheit, seine auslaugende Wirkung zu äussern und sich den Weg zur Luftseite zu bahnen.

Bei der Besichtigung konnte eine oberflächliche Beschädigung des auf einem Pfahlrost gegründeten Rohrstollens nicht konstatiert werden. Ob derselbe in seinem Fundamente angegriffen wurde, liess sich wegen des mit Wasser gefüllten Kolkes nicht erheben. Auf alle Fälle muss jedoch die Fundierung des Rohrstollens auf einen Pfahlrost als nicht fachgemäß bezeichnet werden und würde diese, wenn sie auch vielleicht derzeit nicht mit zur Zerstörung des Dammes beigetragen haben sollte, in Zukunft den Anlass zu grossen Unannehmlichkeiten gegeben haben.“
