| Artikel: | Talsperre als reiner Hochwasserschutz : im Tale des Miami-Rivers und seine Hauptzuflüsse (Nordamerika) [Fortsetzung] |

Talsperren als reiner Hochwasserschutz im Tale des Miami-Rivers und seiner Hauptzuflüsse (Nordamerika).

Von Dipl. Ing. Max Wegenstein, engineer with „The Miami Conservancy District“, Dayton (Ohio).

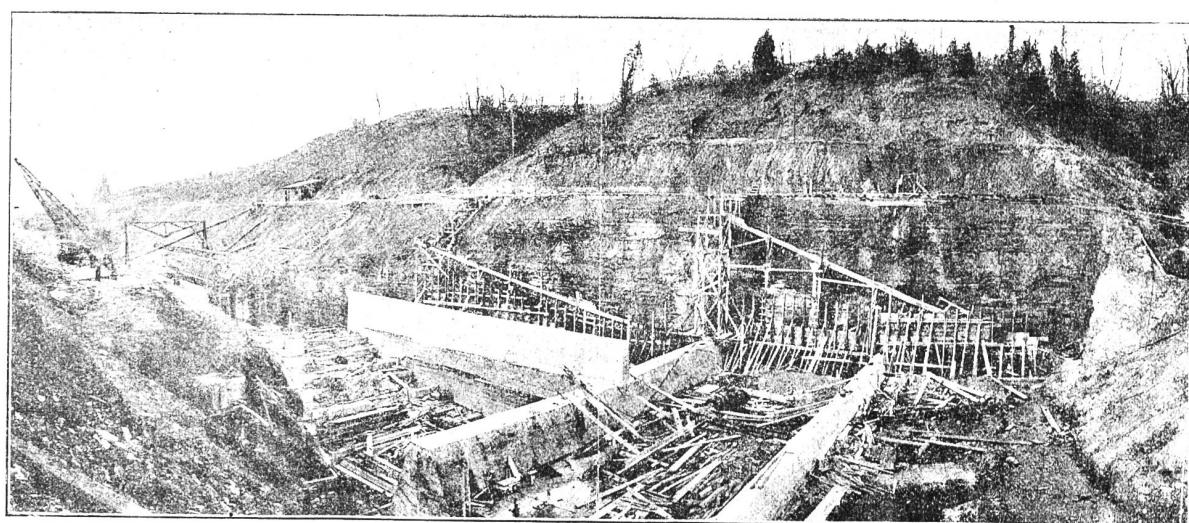
Abb. 11. Durchlassbauwerk des Germantown-Damms im Bau. 29. November 1918.

Um das ganze Durchlassbauwerk auf unbedingt zuverlässigen Fels fundieren zu können, hatte man in verschiedenen Fällen mit sehr grossen Aushubmassen zu rechnen. Abb. 11 zeigt das Beruhigungsbecken des Germantown-Damms im Bau. Im Vordergrunde erkennt man die an den gewachsenen Fels angelehnte Hauptsperrmauer, das zweite, kleinere Wehr, die Trennungswand und die rechte Hälfte des getreppten Abfallbodens, während weiter links der Einschnitt für die beiden Stollen mit der begonnenen Schalung sichtbar ist. Von dem im Hintergrund bemerkbaren Betonturm wird der Beton in Materialzügen auf die in die Felswand eingelassene Rampe geführt, um von dort mittelst des in den Vereinigten Staaten vielfach zur Anwendung gelangenden Gravitationsverfahrens in die verschiedenen Schalungen verteilt zu werden. Der gesamte Aushub für das Durchlassbauwerk beim Germantown - Damm beläuft sich auf $80,400 \text{ m}^3$, wovon $30,000 \text{ m}^3$ Fels.

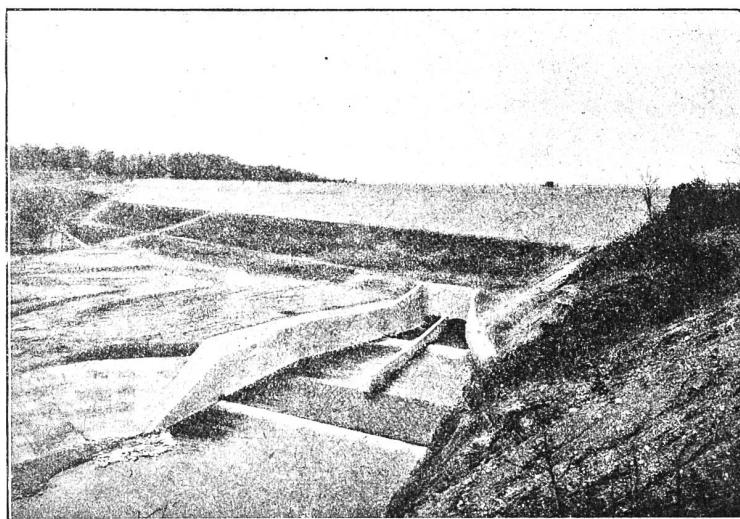
Abb. 12. Fertiger Damm und Durchlässe bei Germantown. 4. März 1921.

Die Talsperre bei Germantown ging mit Ablauf des Jahres 1920 ihrer Vollendung entgegen. (Abb. 12.) Starke Niederschläge führten am 9. März 1921 zu einem Hochwasser, während dessen Verlauf der fertige Damm zum erstenmal in volle Wirkung getreten ist. Diese Probe, obwohl weit entfernt von einer Maximalbelastung, lieferte dennoch Resultate, welche in jeder Beziehung befriedigten. Der Wasserspiegel im Sammelbecken stieg bis auf 11,5 m über

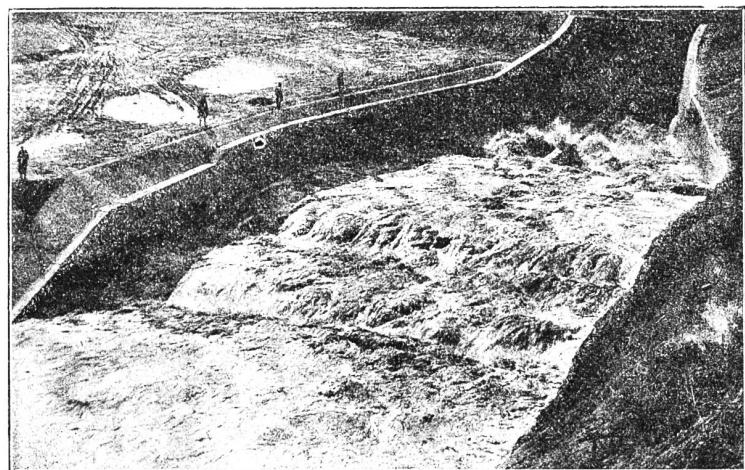
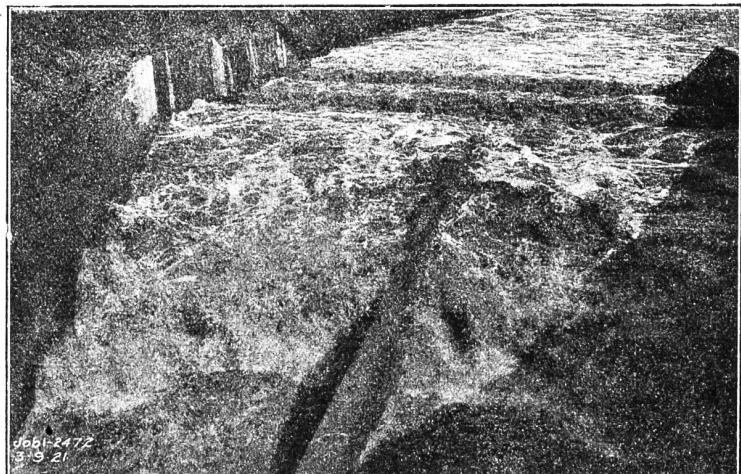
Durchlass-Sohle. Die maximale Abflussmenge durch die zwei Stollen betrug 148 m³/sek., bei einer Austrittsgeschwindigkeit von 8,8 m/sec. (Für Werte bei Vollbelastung vgl. Tabelle 2.) Abb. 13 und 14 zeigen die Bildung der Wasserschwelle im Beruhigungsbecken und den Abfluss der Wassermassen über den ersten und zweiten Querdamm.

Abb. 13. Bildung der „Stehenden Welle“ im Beruhigungsbecken des Germantown-Damms während des Hochwassers vom 9. März 1921.

Abb. 14. Bildung der „Stehenden Welle“ im Beruhigungsbecken des Germantown-Damms während des Hochwassers vom 9. März 1921.

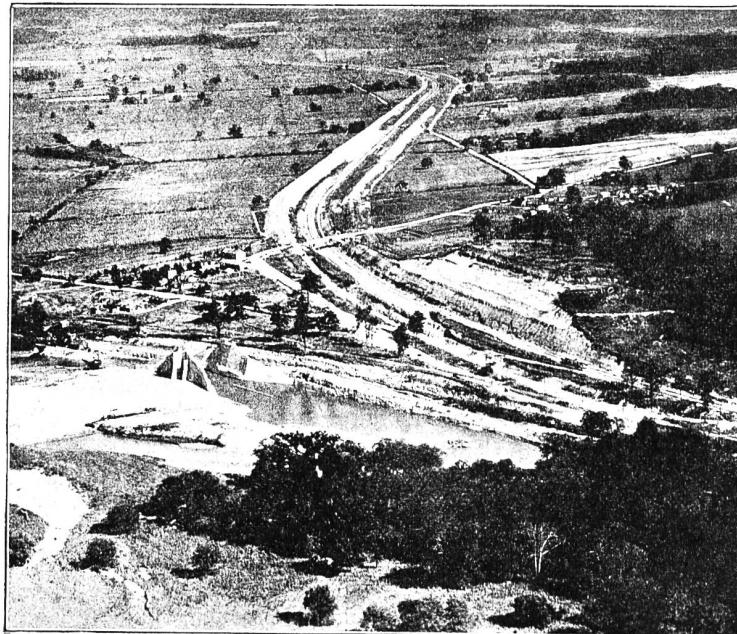
Abb. 15. Durch die Erstellung des Huffmann-Damms nötig gewordene Eisenbahn- und Strassen-Verlegungen.

Wie bereits Eingangs erwähnt wurde, umfasst das Tal des Miami-Rivers eines der industriellsten und dichtest angesiedelten Teile des Staates Ohio. Während sich beim Bau von vier Dämmen die Änderung der bestehenden Verhältnisse auf mehrere unbedeutende Strassenverlegungen und die Höhertracierung einer Eisenbahnlinie beschränken liess, führte die Erstellung des Huffmann-Damms zu weitgehenden Umbauten der in diesem Gebiet liegenden Verkehrswege. Die beiden doppelspurigen Geleise der „Erie Railroad“ und der „Cleveland, Cincinnati, Chicago und St. Louis Railroad“ verlassen die Stadt Dayton in nordöstlicher Richtung. Der Huffmann-Damm kommt etwa 16 km talaufwärts dieser Stadt zu liegen. Von der Bahnhofsanlage in Dayton, welche nicht höher gelegt werden konnte, kam man mit der maximal zulässigen Steigung von 30 ‰ beim Huffmann-Damm auf eine Höhenkote noch 10 m tiefer als die Überfallkrone des Damms. Man sah sich also dazu genötigt, die vier Geleise in einem tiefen Einschnitt durch den Hügel zu führen, an welchen sich der Damm anlehnt. Dieser Einschnitt musste bis zu dem Punkte verlängert werden, da der Bahnkörper die Höhe der Hochwasserlinie erreicht hat. Die Lage des Einschnittes wurde so gewählt, dass auf der Wasserseite desselben ein Schutzbau erstellt werden musste, zu dessen Ausführung ein Teil des Aushubmaterials Verwendung finden konnte. (Abb. 15.) Das Geleise der „Ohio Electric Railway“, welche bedeutend grössere Steigungen zulässt, konnte in einem verhältnismässig kleinen, eigenen Einschnitt am Damm vorbeigeführt und auf der Krone oben erwähnten Schutzbau bis auf hochwasserfreies Gebiet gebracht werden. Die Gesamtlänge des neuen Bahnkörpers für die vier Normalspurgeleise im Haupteinschnitt beträgt 24,3 km. Die verlegte Linie der elektrischen Schnellbahn hat eine Länge von 16,1 km. Der grosse Einschnitt durch den

Hügel ist 1372 m lang und hat eine maximale Tiefe von 36,6 m. Der Gesamtaushub, der bei Ausführung dieser Umbauten nötig wurde, beläuft sich auf 1,087,000 m³ bei einem totalen Kostenaufwand von 3,234,000 Dollars.
