Mitteilungen der Kommission für Abdichtungen des Schweizer. Wasserwirtschaftsverbandes

Ergebnisse der Abdichtungsversuche mit Lehm in der Versuchsanlage „Manegg“.

Von W. Hugentobler, Ingenieur der Abdichtungskommission des Schweizerischen Wasserwirtschaftsverbandes.

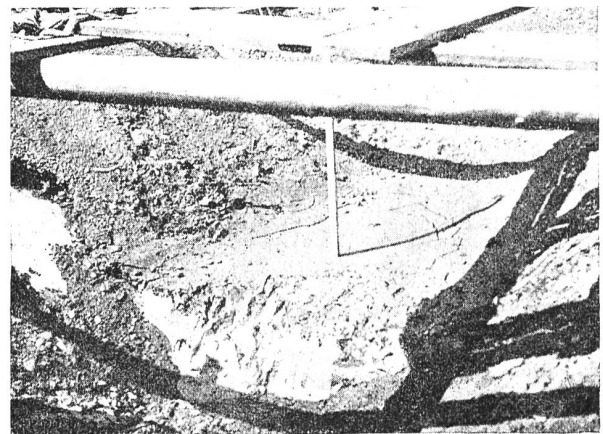
Abb. 3. Lehmabsetzung am Boden des offenen Bassins.

Vom 19. April bis zum 14. Mai 1921 wurden rund 2 m^3 Lehm eingeschwemmt. Bis zum 19. Mai hatte sich das Wasser im Bassin vollständig geklärt, der Lehmiederschlag war also vollzogen. Nach Öffnen des Auslaufschiebers zeigte sich aber, dass das Bassin noch keineswegs vollständig abgedichtet war, vielmehr konnte eine Wasserdurchlässigkeit von durchschnittlich 1 Liter pro Sekunde beobachtet werden. Am 25. Mai, nach erfolgter Entleerung des Bassins, wurden die Lehmdicken genau gemessen und es konnte festgestellt werden, dass sich der Lehm auf den Böschungen nur in einer Mächtigkeit von 1 bis 2 cm abgelagert hatte, während der Bassinboden einen Lehmbeleg von 30 bis 50 cm Dicke aufwies. Dieser letztere besass noch eine dickflüssige Konsistenz, während der Beleg der obren Böschungen, welcher beim langsamen Entleeren des Bassins früher ausgetrocknet war, schon Netzrisse aufwies und von der Sandunterlage abblätterte. Es zeigte sich, dass nach Bildung einer dünnen Lehmhaut auf den Sandböschungen auch bei fortgesetzter Lehmeinschwemmung die Dicke des Lehmbeleges der Böschungen nicht mehr zunahm, sondern dass der Lehm hierauf gegen die tieferliegenden Teile des Bassins abrutschte und so die dicke Bodenschicht bildete. (Abb. 2 und 3.)

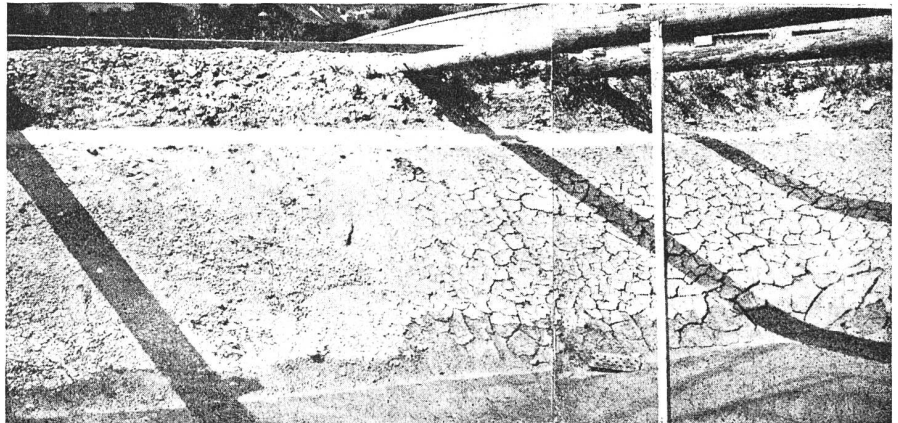
Abb. 4. Links: kompakter Lehmbeeton, rechts: gerissener Lehmbeleg auf einer Sandböschung im offenen Bassin.

Am 29. Juni, nach fünf trockenen sonnigen Tagen war der Lehm auf der Sandunterlage schon wieder vollständig netzartig zerrissen, während die neue Kiesböschung mit dem in sie eingedrungenen Lehm ganz intakt blieb. Die am 5. Juni aufgenommene Photographie (Abb. 4) zeigt den Unterschied in der Oberfläche dieser Böschungen, links die kompakt gebliebene Kieslehm- und rechts die zerrissene Sandlehmabsetzung. In den beiden Versuchsböschungen wurden Probeschlitze geöffnet, um das Eindringen des Lehmes in den Sand und den Kies zu untersuchen. Während der Lehm nicht in den Sand eingedrungen war, sondern sich nur auf dessen Oberfläche abgesetzt hatte, konnte in dem Kiesbeleg der Lehm bis zu einer Tiefe von 10 cm nachgewiesen werden, die Kieskörner wurden durch den Lehm betonartig zusammengebunden. Die bereits getrocknete Oberfläche des Lehmbetons zeigte schon eine steinharte Struktur, die untern Partien waren noch feucht und zum Teil porös. Der Lehm war also nicht vollständig in den Kiesbeleg eingedrungen. Dies erklärt sich daraus, dass das Schlemmwasser im Bassin infolge des geschlossenen Leerlaufschiebers, stagnierte. Diese Versuchsanordnung entspricht aber noch nicht genau den tatsächlichen Vorgängen in der Natur, wo infolge der Durchlässigkeit des Untergrundes eine natürliche

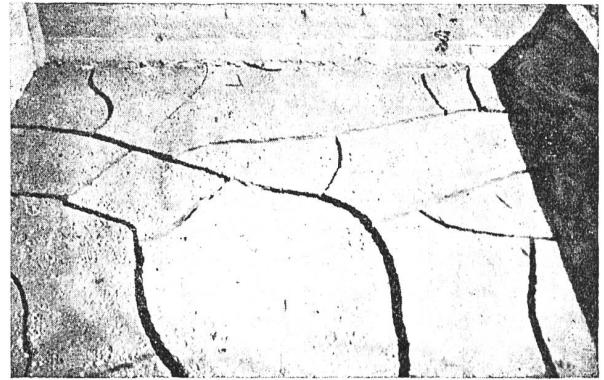
Abb. 11. Betontrog. Risse in noch feuchtem Lehm.

Am 2. Juni reichten die Risse an einzelnen Stellen bis auf die Sandunterlage. Am 8. Juni zeigte sich bereits eine ausgesprochene Zerstückelung der Lehmschicht in einzelne von einander vollständig getrennte Teile. (Abb. 11) Von jetzt an nahm die Erhärtung und Austrocknung der einzelnen Lehmstücke schnell zu. Die Fugen vergrösserten sich bis auf 12 cm Breite, die Dicke der Lehmschicht betrug noch 8,5 cm. Am 29. Juni konnten die steinhart gewordenen Lehmstücke von der Sandunterlage abgehoben und ihre Struktur genau untersucht werden. (Abb. 12). Die untersten 5 mm waren von sandiger Beschaffenheit, dann folgten 25 mm reiner Lehm, dann wieder 5 mm sandiger und zu oberst nochmals 30 mm reiner Lehm. Die beiden sandhaltigen Schichten entsprachen jeweilen den untersten Ablagerungen der beiden zeitlich getrennten Einschwemmungen. Die schwereren sandigen Bestandteile des eingeschwemmten Lehmes lagerten sich zu unterst ab, bei der zweiten Einschwemmung unmittelbar über dem durch die erste Einschwemmung gebildeten Lehm-niederschlag. Beim Austrocknen der Lehmstücke folgte dann ein Auseinanderklaffen des Lehmes in diesen Schichtfugen, wie aus Abb. 12 deutlich ersichtlich ist.

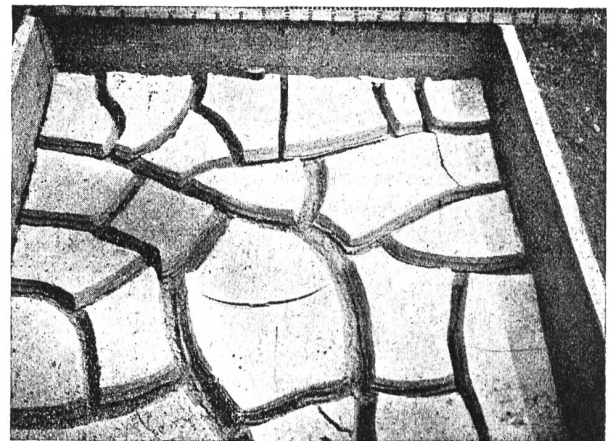
Abb. 12. Betontrog. Vollständig ausgetrockneter Lehm.

Durch genaues Messen der Rissbreiten und Längen wurde die Oberflächenschwindung der Einschwemmungsfläche berechnet und es ergab sich eine Schwindung von 33%.
