**Artikel:** Neueres über Fundationsarbeiten

## Neueres über Fundationsarbeiten.

Von Dr. G. Lüscher, Ing., Aarau.

Bei der Rekonstruktion unterkölker Turbinenfundamente beim Elektrizitätswerk der Stadt Aarau haben verschiedene ungünstige Umstände zur Anwendung eines neueren Verfahrens geführt, das ein weiteres Interesse beanspruchen dürfte.

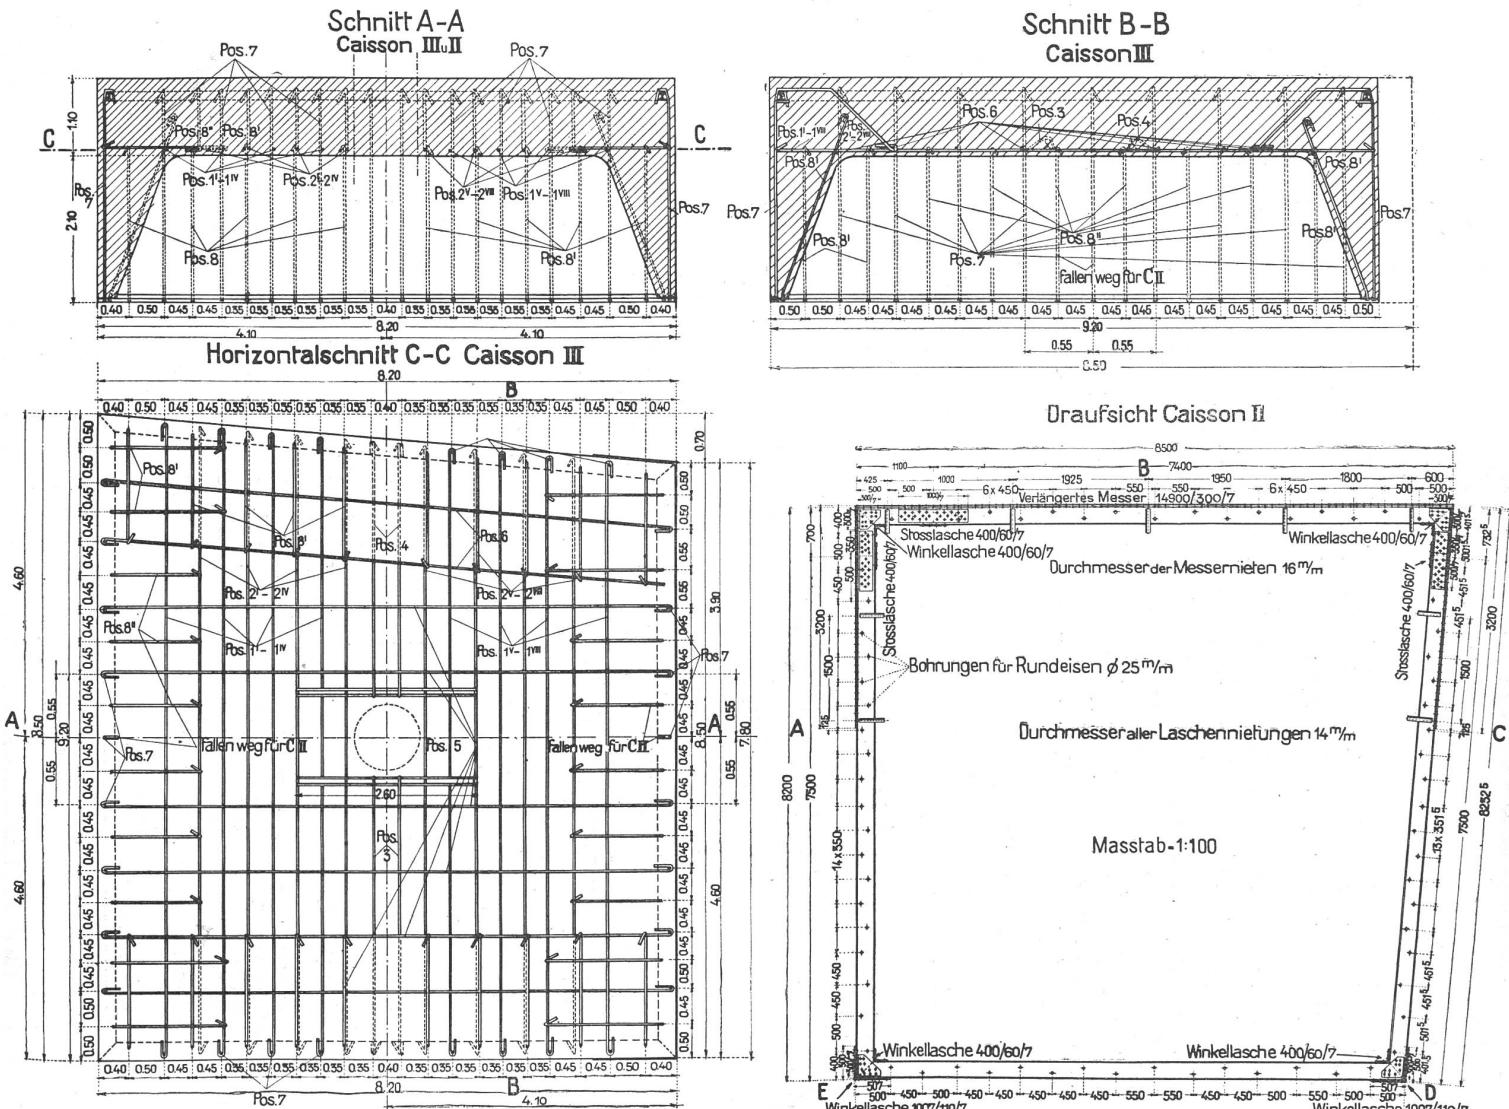
Behufe wurde das Schneidenmesser auf der der Turbinenanlage zugekehrten Seite, sowie auch auf der halben Länge der anschließenden Längsseiten der Caissons, mit einer starken Eisenplatte etwas tiefer geführt als im übrigen Teile der Arbeitskammer. Die Arbeitskammern sind durch Abb. 5 dargestellt, die spezielle Messerkonstruktion durch Abb. 6, wo im Detail „Schneide von A über B nach C“ das so verlängerte Messer dargestellt ist, während im Detail „Schneide von C über D. E. nach A, das normale Messer aus einem T. NP 26 mit abgeschnittenem Flansch ersichtlich ist. Um eine Kippung dieser speziellen Messerkonstruktion zu vermeiden, war sie mit den beigezeichneten Haltern aus Profileisen, die in den Beton der Arbeitskammerwände eingreifen, versehen.

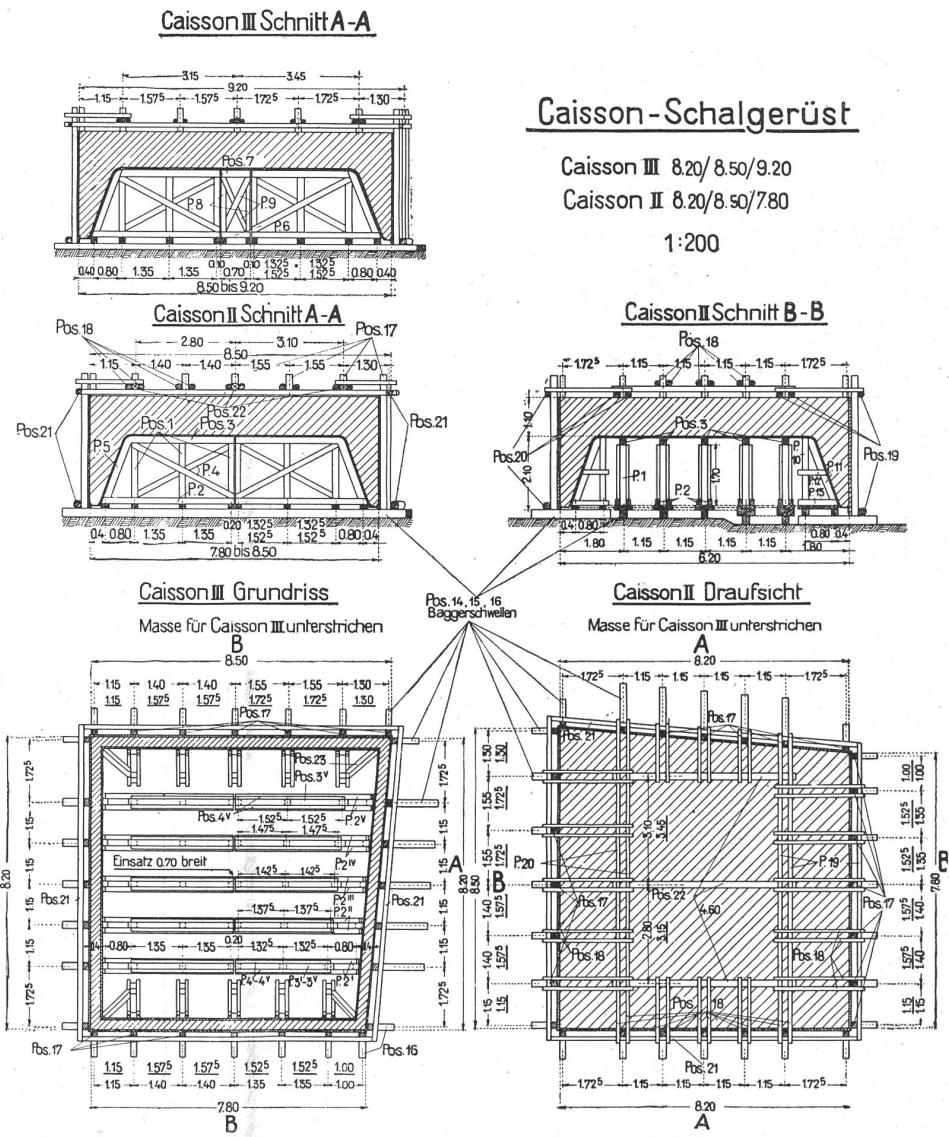
Figur 7 stellt das Schalgerüst der Arbeitskammern dar, das nach Verwendung für Caisson II, unter Einschaltung eines Mittelstückes, auch für den größeren Caisson III verwendbar war. Die außergewöhnlich große Lichthöhe der Arbeitskammern von 2,35 m wurde gewählt, um Platz für das Aushubmaterial im Innern zu erhalten, indem die Absenkung nur tagsüber vor sich ging; nachts dagegen wegen ungenügender Uebersicht eingestellt blieb, aber das tags zuvor ausgehobene Material in der Nachtschicht ausgeschleust wurde.

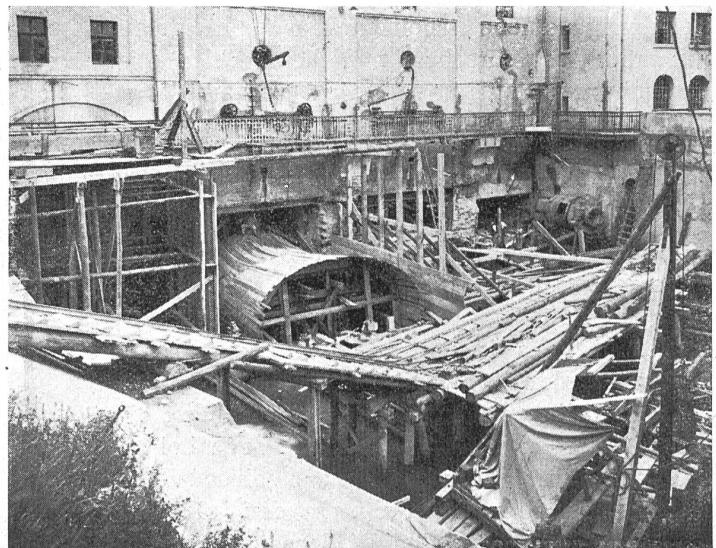
Abb. 8. Arbeitskammer II.

Abb. 8 stellt die Arbeitskammer II dar, im Momente, als sie versenkt war und der obere Teil des Aspiratorengewölbes mit dün-

nen Brettchen verschalt ist. Man beachte, dass dieses Gewölbe konsolartig unter die Façadenmauer untergreift, wo es als stark armierter Balken während der folgenden Arbeitsperiode zur Vermeidung von Setzungen mittragen helfen soll.

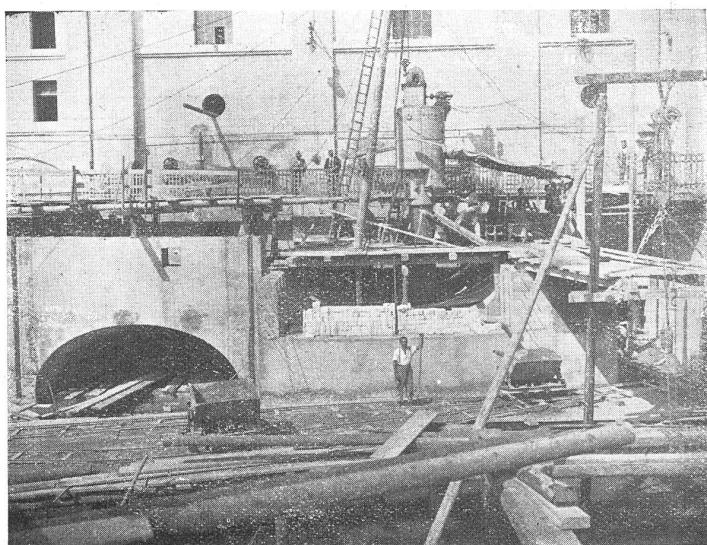
Abb. 9. Fertiger Aspirator II und in Absenkung begriffene Caisson der Kammer III.

Figur 9 zeigt den fertigen Aspirator II und den in Absenkung begriffenen Caisson der Kammer III mit den beiden seitlichen Schutzmauern zur nachherigen Einbringung des untersten Teiles des Aspirators, weil die Arbeitskammerdecke unter Terrainsohle verschwindet. Ferner ist hier der Wasserstand ersichtlich, der mit Pumpen auf dieser Höhe gehalten und nicht tiefer gesenkt wurde, um Spülungen des leicht fliessenden schlammig-sandigen Baugrundes zu verhüten.

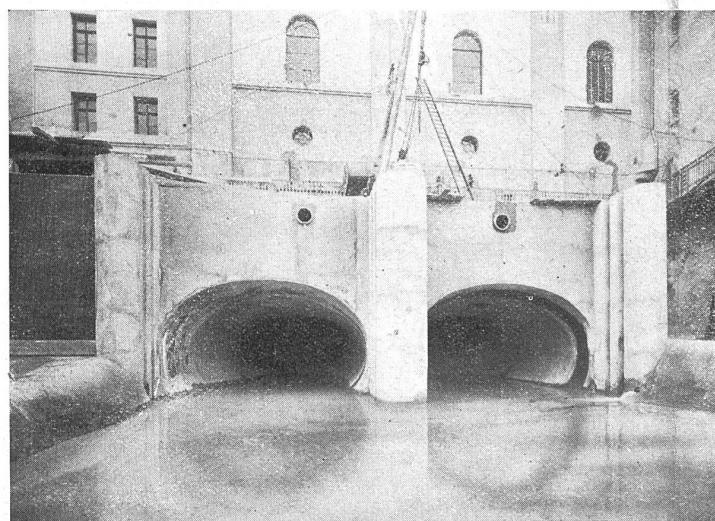
Abb. 11. Elektrizitätswerk der Stadt Aarau. Betriebsfertige Aspiratoren.

Untermauerung schlechter Beton weggespitzt wird. Figur 11 zeigt die betriebsfertigen Aspiratoren.

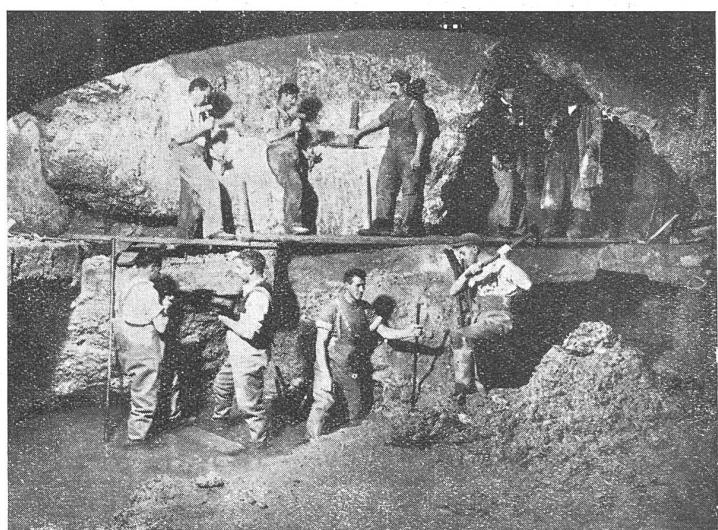
Abb. 10. Arbeit in der oberen Etage der Kammer III.

Figur 10 zeigt die Arbeit in der oberen Etage der Kammer III, wo unten zur soliden
