Die Eisverhältnisse bei den Kraftwerken an Aare und Rhein vom Bielersee abwärts bis Basel im Februar/März 1929.

Von dipl. Ing. A. Härry, Zürich. (Schluss)

Kraftwerk Rheinfelden der Kraftübertragungswerke Rheinfelden A.-G.

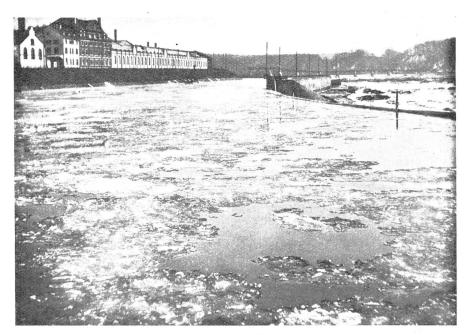
Abb. 41. Kraftwerk Rheinfelden, Eisgang im Oberwasserkanal, aufgenommen von der Kanalbrücke aus. 12. Februar 1929.

Die Wassertemperatur fiel vom 2. Februar 1929, 16 Uhr, bis zum zum 3. Februar, 7 Uhr, von 1,6 ° C auf 0,7 ° C und betrug am letztgenannten Tag um 16 Uhr nur noch 0,6 ° C. Am 4. Februar, morgens, begann der Eisgang (an der Wasseroberfläche schwimmendes Grundeis, mehr oder weniger stark gefroren, je nach zurückgelegtem Weg), der am 5. Februar, vormittags, seinen Höhepunkt erreichte und im Laufe des Nachmittags beendet war. Dieser Eisgang war aber harmlos im Vergleich zu dem am 11./12. Februar erfolgten Eisgang (Abb. 41).

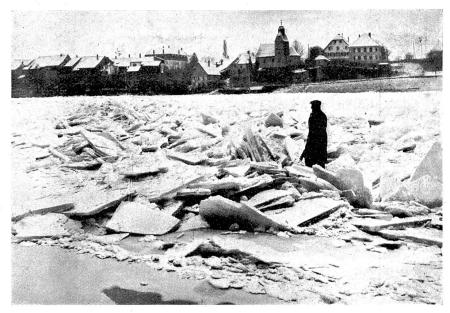
Abb. 48. Kraftwerke Augst-Wyhlen. Packeisbildung bei Warmbach, Aufnahme mitten im Rhein. Februar 1929.

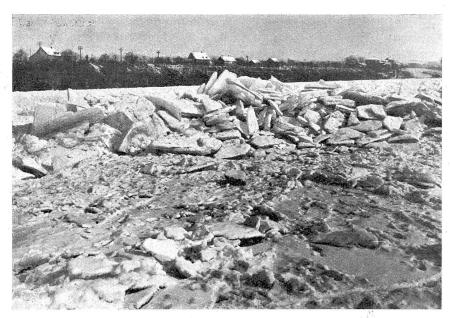
Abb. 49. Kraftwerke Augst-Wyhlen. Packeisbildung bei Warmbach, Blick vom Schweizer Ufer aus. Februar 1929.
