Zur Frage der Lastschiff-Unfälle.

Von Julius Ott,
Schiffahrt- und Schiffbau-Sachverständiger, Basel.

Angaben über das verunglückte Schiff.

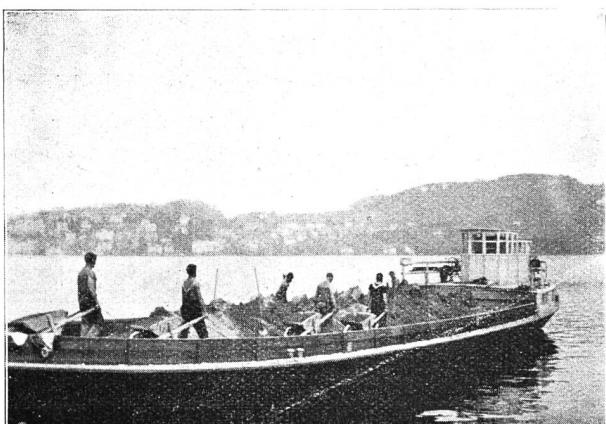
Abb. 1. Typ: Vierwaldstättersee.

Die Anordnung des Ladedecks mit Windladen, mit Motorkabine und Steuerhaus ist aus Abb. 1 ersichtlich.

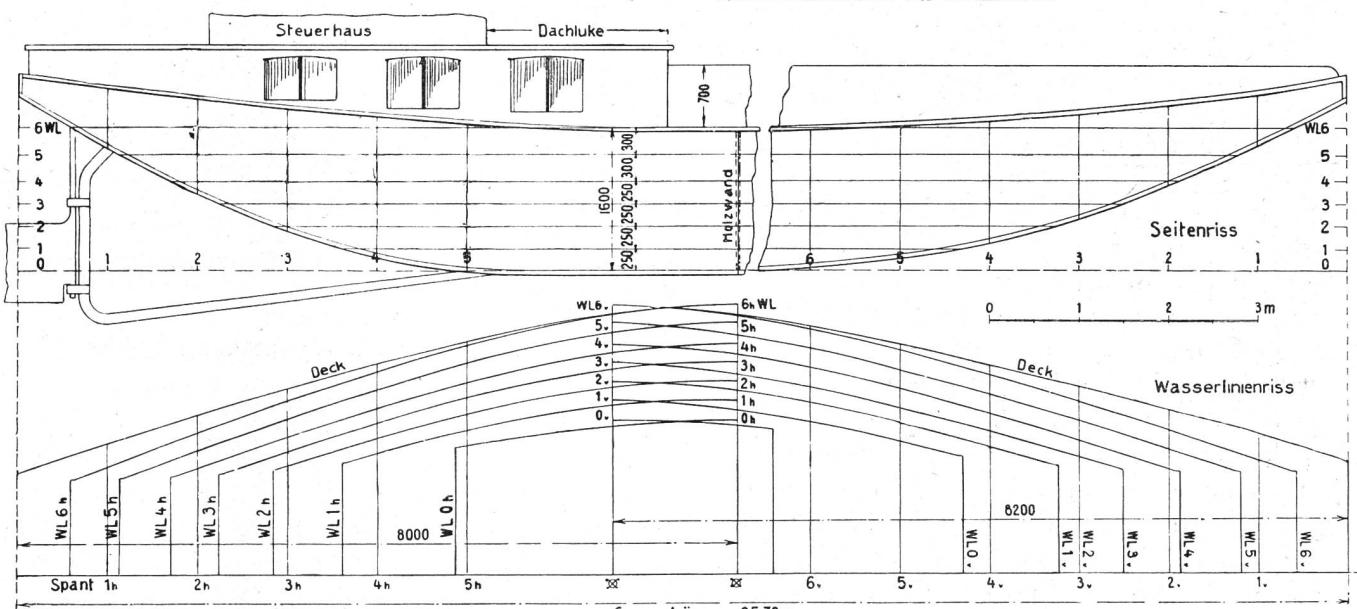
Abb. 2.

Abb. 2 zeigt die verschiedenen Formen des Vor- und Hinterschiffes. In Abb. 3 sind das Hauptspant mit Vorder- und Hinterschiffspannen wiedergegeben. Da keine Zeichnungen von der Bauwerft vorlagen und nur einige Stichmaße bekannt waren, mußte die Schiffsform neu durchkonstruiert werden.

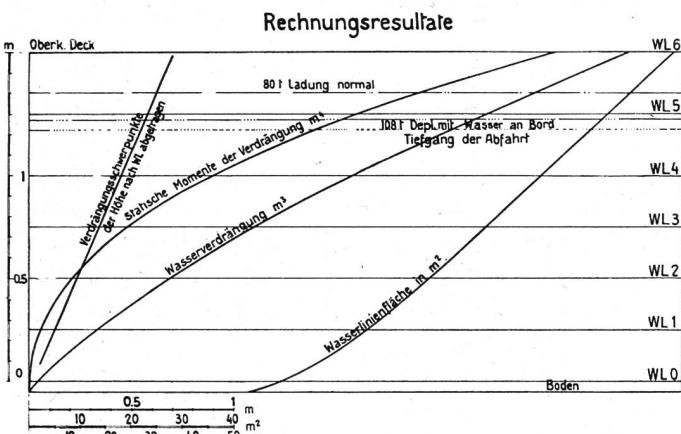
Abb. 4.

Die Flächeninhalte der einzelnen Wasserlinien, 0 bis 6, sind in dem Berechnungsdiagramm, Abb. 4 eingetragen, ferner die Wasserverdrängungen bis zu diesen Wasserlinien und die statischen Momente der einzelnen Verdrängungen. Die vierte Kurve des Diagrammes gibt die Höhenlage der Verdrängungsschwerpunkte. Die Abstände von der betreffenden Wasserlinie sind darauf in horizontaler Richtung abgesetzt.

Bei dem Freibord von 20 cm ergibt sich nach Abb. 4 eine

Nach Wasserlinien berechnet (Abb. 4) ergab die Verdrängung bis Oberk. Deck 146,9 m³, nach den Spanntflächen berechnet = 146,4 m³. Differenz rund 0,34 %.

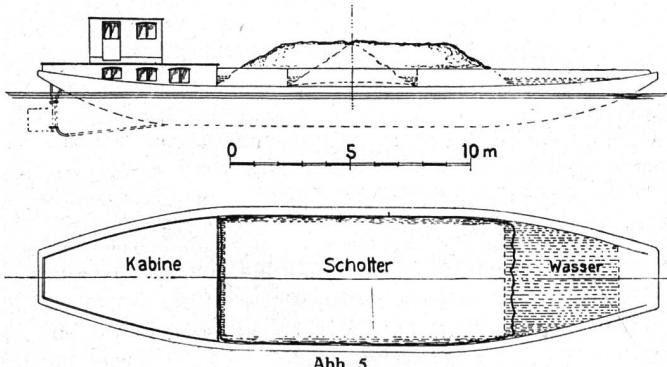
Eine Skizze zu diesem Beladungszustand gibt die Abb. 5. Auf dem Vorderschiff blieb zwischen den Windladen noch eine freie Decksfläche von ca. 21 m².

wobei: (vgl. Abb. 4 und 5)

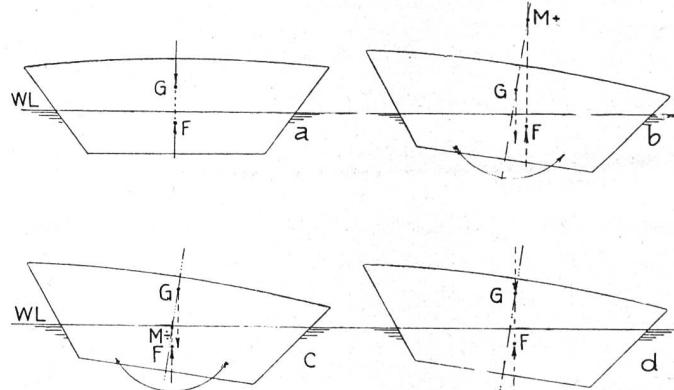
Abb. 6.

Mit Stabilität benennt man die Fähigkeit eines Schiffes, aus einer geneigten Lage von selbst wieder in die aufrechte Lage zurückzukehren. Von den vier Skizzzen in Abb. 6 zeigt nur Skizze b einen Zustand von Stabilität. Die Schwerpunktsslagen bei a und d ergeben indifferentes Gleichgewicht und Skizze c zeigt labiles Gleichgewicht des Schiffes, d. h. der Drehungssinn des auftretenden Kräftepaars wirkt umstürzend, kenternd. zieht man durch die neuen Formschwerpunkte F φ (Formschwerpunkt bei einer Neigung) eine Senkrechte, so schneidet diese die durch den Gewichtsschwerpunkt G gehende Mittellinie in einem Punkt M, genannt Metazentrum des Schiffes.

Zur Ueberprüfung dieser Feststellung wird nun die Annahme vorausgesetzt, daß das Schiff mit seiner negativen metazentrischen Höhe nicht sofort kentert, sondern beim Eintauchen, z. B. bis zur Decksoberkante mit seiner Neigungsbewegung wieder zum Stillstand kommt, entsprechend dem Schema über das Spiel der Schwerpunkte in Abb. 6 Skizze d.

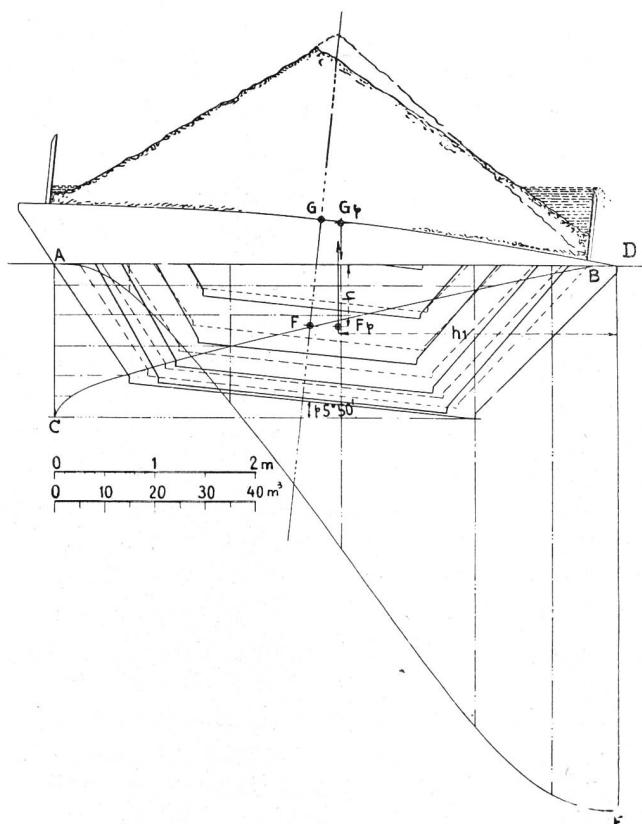
Zur Ermittlung des Formschwerpunktes wurden in Abb. 7 die einer Neigung von 5° 50' entsprechenden Verdrängungs-Integralkurven in vertikaler und horizontaler Richtung ausgezeichnet. Die von den Linien ABC und DEA eingeschlossenen Flächen geben die statischen Momente der Verdrängungen in bezug auf die Linien AB und DE. Die entsprechenden Schwerpunktstrecken h und h_1 sind somit

Abb. 7. Schwerpunktsverschiebung bei einer Schlagseite von $5^{\circ} 50'$.

Nach dem in Abb. 7 eingetragenen Spiel der Schwerpunkte ergibt sich immer noch ein kenterndes Kräftepaar, wenn auch nur mit dem kleinen Hebelarm von 30 mm, so daß das Schiff wohl eine Neigung von rund 6 Grad erlitten haben wird.

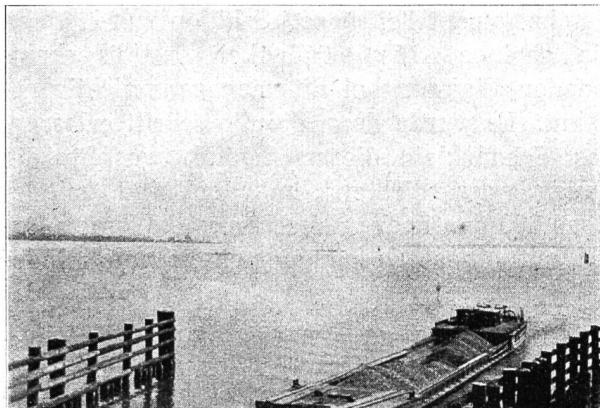
Abb. 8. Alter Typ: Zürichsee.

Bei den Ledischiffen auf dem Zürichsee ist die Gefahr von Deckwasser insofern ausgeschlossen, da diese Schiffe ihre Ladung nicht auf dem Deck, sondern in den Schiffsraum hinein erhalten, wie aus Abb. 8 ersichtlich ist, die ein Kiesschiff bei der Durchfahrt durch den Rapperswiler Seedamm zeigt. Es kann sich jedoch neben der Ladung auch Spritzwasser mit freier Oberfläche ansammeln. Bei diesen Schiffen ist die Ursache ihres Unterganges wahrscheinlich das Vollschnellen des nicht ganz ausgefüllten Laderraumes. Das immer erneute Ueberbordkommen von Wellen führt schließlich zur Vernichtung jeder Reserveschwimmkraft. Ist dieser Moment erreicht, so ist auch der Moment des Unterganges gekommen. Der neueste Unfall dieser Art, vom 5. Juli v. J. auf dem Zugersee, wird so ähnlich verlaufen sein. Während eines Sturmes versank das betreffende Motorlastschiff auf 8 m Wassertiefe beim Ausladen an Land. Die Mannschaft konnte sich retten. Solchen Gefahren sollten die Schiffe jedoch nicht ausgesetzt werden, denn der Schiffbautechnik ist es ein Leichtes, durch hohen Freibord oder hohe Luksüle und andere Vorkehrungen diese Schiffe betriebssicherer zu bauen. Diese

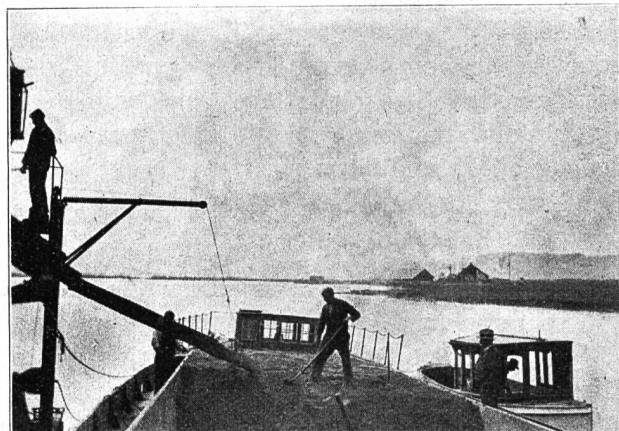
Abb. 9. Neuerer Typ: Zürichsee.

Einige wenige Verbesserungen sind allerdings, wie Abb. 9 zeigt, schon angestrebt worden. Das Bild zeigt eines der neuesten Zürichsee-Motorlastschiffe bei der Beladung. Der Schiffskörper und der Silo für die Ladung sind ganz aus Eisen, gegenseitig unter sich wasser-tisch abgeschlossen, mit besonderen Pumpvorrichtungen. Immerhin dürften auch bei diesem Schiff, nach den Erfahrungen auf dem Vierwaldstättersee, im Schanzkleid größere Oeffnungen für ungehemmter Abfluß von Deckwasser angeordnet werden.
