**Zeitschrift:** Wasser- und Energiewirtschaft = Cours d'eau et énergie  
**Herausgeber:** Schweizerischer Wasserwirtschaftsverband  
**Band:** 30 (1938)  
**Heft:** 2-3

## Über eigenartige Erscheinungen im Grundwasser von Wettingen

Von Dr. W. Harder

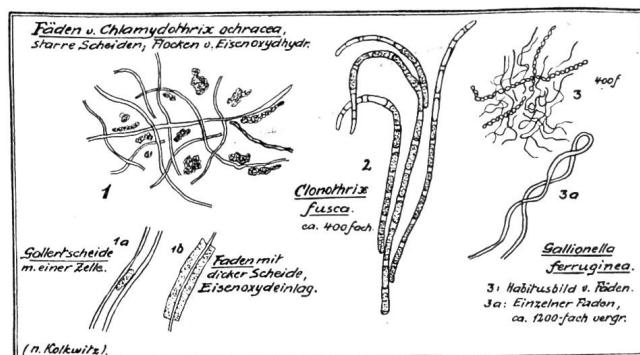
Abb. 6

Mehrfaire mikroskopische Untersuchungen isolierter gallertartiger Flocken ergaben, dass diese durch Eisenbakterien der Gattungen Chlamydothrix oder Leptothrix ochracea gebildet werden (Vgl. Abb. 6).

*Leptothrix (Chlamydothrix) ochracea*: Sehr dünne, 0,001—0,002 mm dicke Fäden, diese mit zarter Hülle, innerhalb welcher die einzelnen Glieder liegen. Glatte, doppelt konturierte Scheiden ohne Inhalt, oft zerbrochen, rudimentär. Ältere Scheiden gelblich bis bräunlich, vielfach gequollen

(Einlagerung von Eisenverbindungen). Zwischen den einzelnen Fäden Klümpchen von Eisenrost.

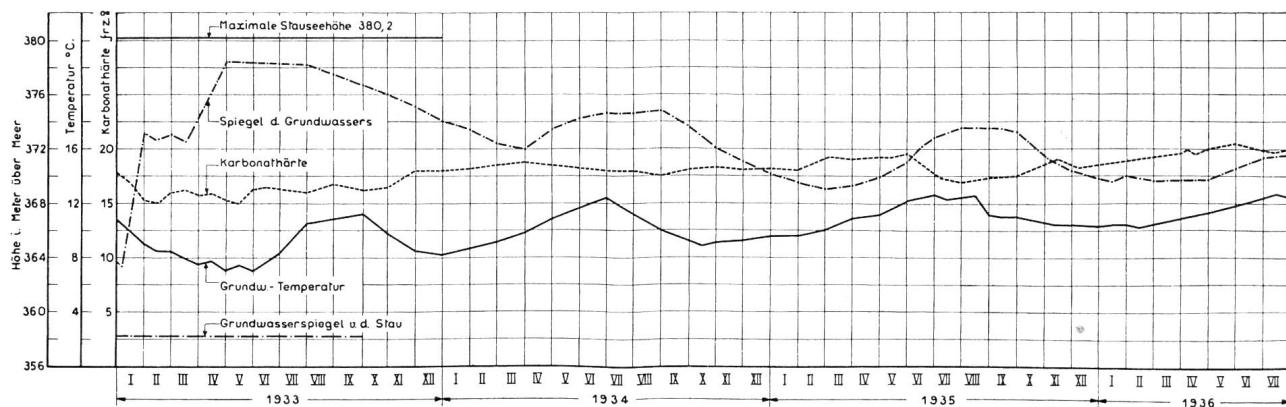
Abb. 7 Grundwasser-Pumpwerk Wettingen: Grundwasserspiegel, Temperatur und Karbonathärte.

Bezüglich der durch den Aufstau der Limmat bedingten Schwankungen des Grundwasserspiegels sei auf die beiliegende graphische Darstellung verwiesen, in der auch die Temperaturverhältnisse, sowie die Alkalität (= vorübergehende Härte in frz. °) des Grundwassers berücksichtigt sind.

Aus den Kurven geht hervor, dass der Grundwasserspiegel gewissen wellenförmigen Schwankungen unterworfen ist; diese sind gekennzeichnet durch einen Hochstand im Sommer und einen Tiefstand gegen Ende des Winters. Indessen sind die Höchststände des Grundwasserspiegels seit 1933 stets etwas zurückgegangen. Während zu dieser Zeit das Grundwasser sich auf Kote 378,4 bewegte, senkte sich dessen Spiegel im Sommer 1934 auf 374,8, um schliesslich im Laufe des Monats Juli 1935 einen Stand von 373,4 m ü. M. zu erreichen. Anfangs September 1936 wurde die Höhenlage des Wasserspiegels bei Kote 371,70 festgestellt. Es zeigt sich somit die auffallende Tatsache, dass trotz der ziemlich konstanten Stauhöhe des Sees (380,4 m ü. M.) der Grundwasserspiegel im September vorigen Jahres um volle 5,65 m tiefer steht, als im gleichen Zeitraum des Jahres 1933, bzw. 6,70 m unter seinem maximalen Hochstand im Mai desselben Jahres.

Die Vermutung, dass diese Verhältnisse durch geringere Infiltration vom Stausee her bedingt werden, findet ihre Bestätigung im Härtegrad des Grundwassers. Während dieser im Jahre 1933 bis auf 15,5° (27. 2. 33) gesunken war, stieg er im Verlaufe von zwei Jahren, wenn auch mit kleineren Schwankungen, auf ca. 18,5 frz °.
