Artikel: Rückblick auf das Hochwasser vom 17-/18. November 1939 an der Muota im Kanton Schwyz [Fortsetzung und Schluss]
Autor: Reichlin, Nazar
DOI: <https://doi.org/10.5169/seals-922095>

Rückblick auf das Hochwasser vom 17./18. November 1939 an der Muota im Kanton Schwyz

Dr. Nazar Reichlin, Kantonsingenieur, Schwyz (Fortsetzung und Schluss)

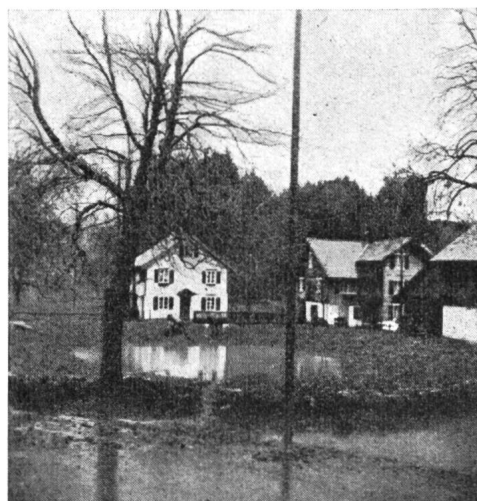
Abb. 10 Landsgemeindeplatz Ibach (km 0,8).

Kurz nach km 9,4 tritt die Muotta in eine 2,5 km lange Felsenschlucht ein, wo sie ein Gefälle von 87 m überwindet. In Hinteribach tritt sie aus der Schlucht aus. Das Sohlengefälle von $5,2 \text{ ‰}$ an dieser Stelle ermässigt sich auf $3,3 \text{ ‰}$ bei der Einmündung in den See. Am frühen Morgen des 18. November lief das Gerinne in Hinteribach bordvoll und zwar derart, dass in der linksseitigen Strasse, zwischen den beiden Betonbrücken (km 1,3), Ueberwasser festgestellt werden konnte. Diese noch ungenügend geschützte Stelle wird durch Erhöhung des linken Leitwerkes gesichert werden. Die Ortschaft Brunnen hat grösstes Interesse daran, da schon im Jahr 1910 ein Dammbuch in Hinteribach die Ueberschwemmungskatastrophe eingeleitet hat. Abb. 10 zeigt Durchsickerungen und Wasseraufstösse durch den Hochwasserdamm beim historischen Landsgemeindeplatz (km 0,8) und Abb. 11 und 12 den hohen Wasser-

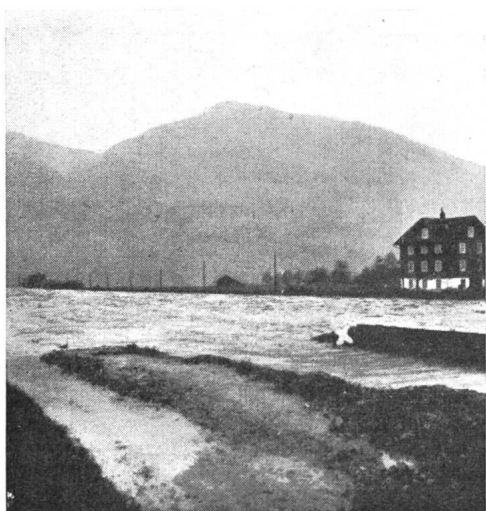
Abb. 11 Unteribach (km 1,9) x = Ende neues Leitwerk links.

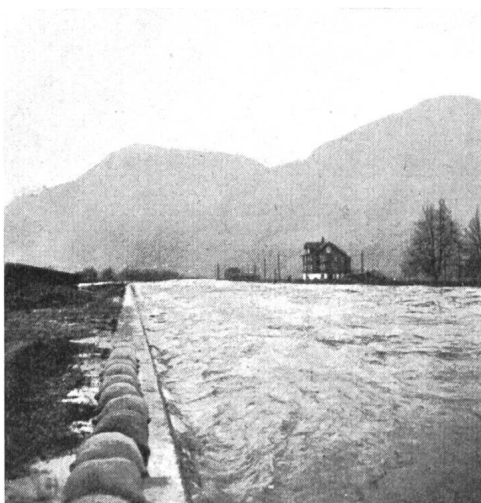
Abb. 12 Unteribach. Linkes Ufer (km 1,75). Sandsacksicherung, neues Leitwerk überspült.

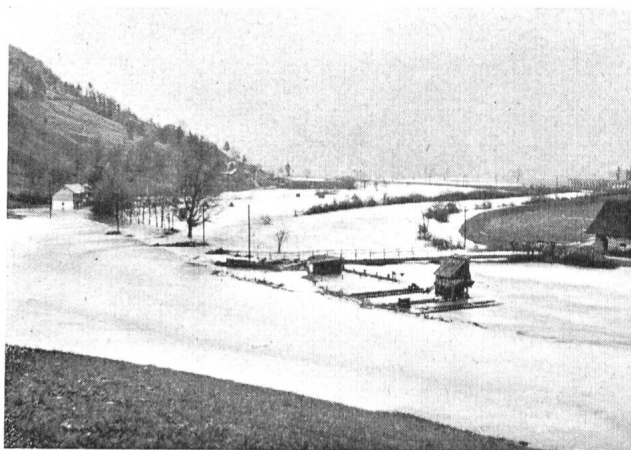
Abb. 13 Beim Langsteg (km 3,53). Blick aufwärts. (18. Nov. 1939 vorm. 9 h).

aber sehr langsam abklingt, sind die Stauungen unvermeidlich. Sie wiederholen sich jährlich öfters. Am 18. November wurden weite Gebiete bis gegen die Ortschaft Seewen hinauf unter Wasser gesetzt. Abb. 1, 13 und 14 vermitteln eindrucksvoll diesen unbefriedigenden Zustand. Die in Abb. 13 sichtbare Langenstegbrücke im Vordergrund ist neben der alten Wyler-Holzbrücke von 14 Brücken über die Muota die einzige, deren Durchflussprofil ungenügend ist.

Am 17./18. November war das rechte Brückenwiderlager des Langensteges durch Unterkolkung gefährdet. Die Fabrikleitung liess Sandsäcke versenken und konnte so grösseren Schaden verhüten.

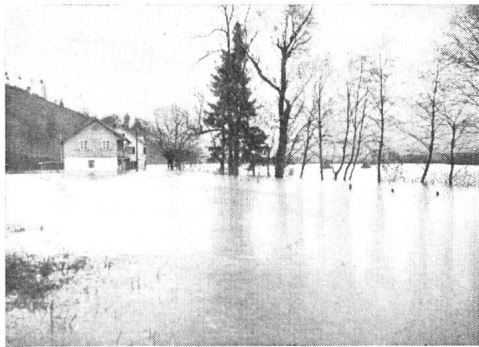
Abb. 14 Beim Langsteg (km 3,53). Blick aufwärts.

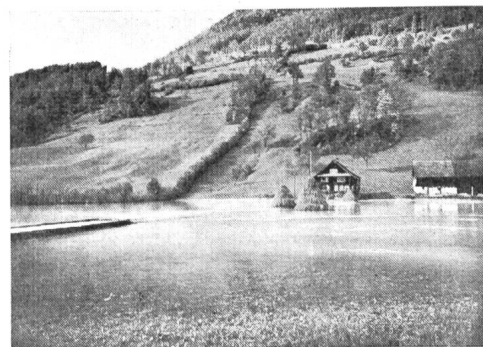
Abb. 16 Ausuferung der Seeweren unter der Ortschaft Seewen am 28./29. Okt. 1935.

Muota hin offen bleibt. Bei steigendem Wasserstande der Muota kann es aber teilweise oder ganz geschlossen werden. Die Regulierung soll in Verbindung mit einer noch zu errichtenden Wassermeßstation im Muotatal und einem noch zu organisierenden Hochwasserdienst vorgenommen werden. Es ist zu beachten, dass eine Anschwellung im Muotatal sich nach etwa 1½ bis 2 Stunden in Ingenbohl zeigt. Die Wirkung wird so sein, dass die Ueberschwemmungen viel weniger zahlreich und falls sie doch nicht zu vermeiden sind, in ihrer Dauer wesentlich abgekürzt werden. Eine gänzliche Beseitigung der Ueberschwemmungsgefahr ist erst möglich durch Korrektur und namentlich Tieferlegung der Seeweren im oberen Teil und durch Errichtung eines Regulierwehres (Dachwehr) am Ausfluss aus dem Lauerzersee. Abb. 16 zeigt die Ausuferung der Seeweren unterhalb der Ortschaft Seewen am 28./29. Oktober 1935. In Verbindung mit
