Artikel: Die Verbauung des Schaubaches
Autor: Peterelli, H.
DOI: <https://doi.org/10.5169/seals-921316>

Die Verbauung des Schraubaches

Von Bezirksingenieur H. Peterelli, Chur

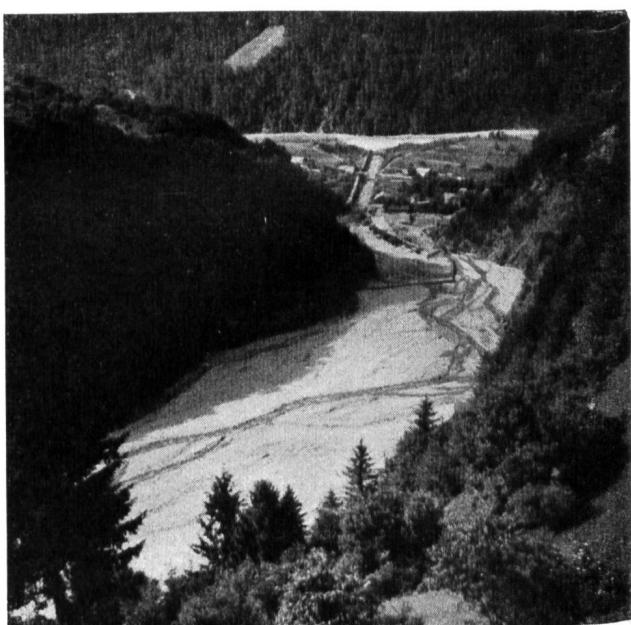
Abb. 1 Auslauf des Schraubaches bei Schiers. Aufnahme vom 12. Juli 1941. (Nr. 7828 BRB 3.10.39)

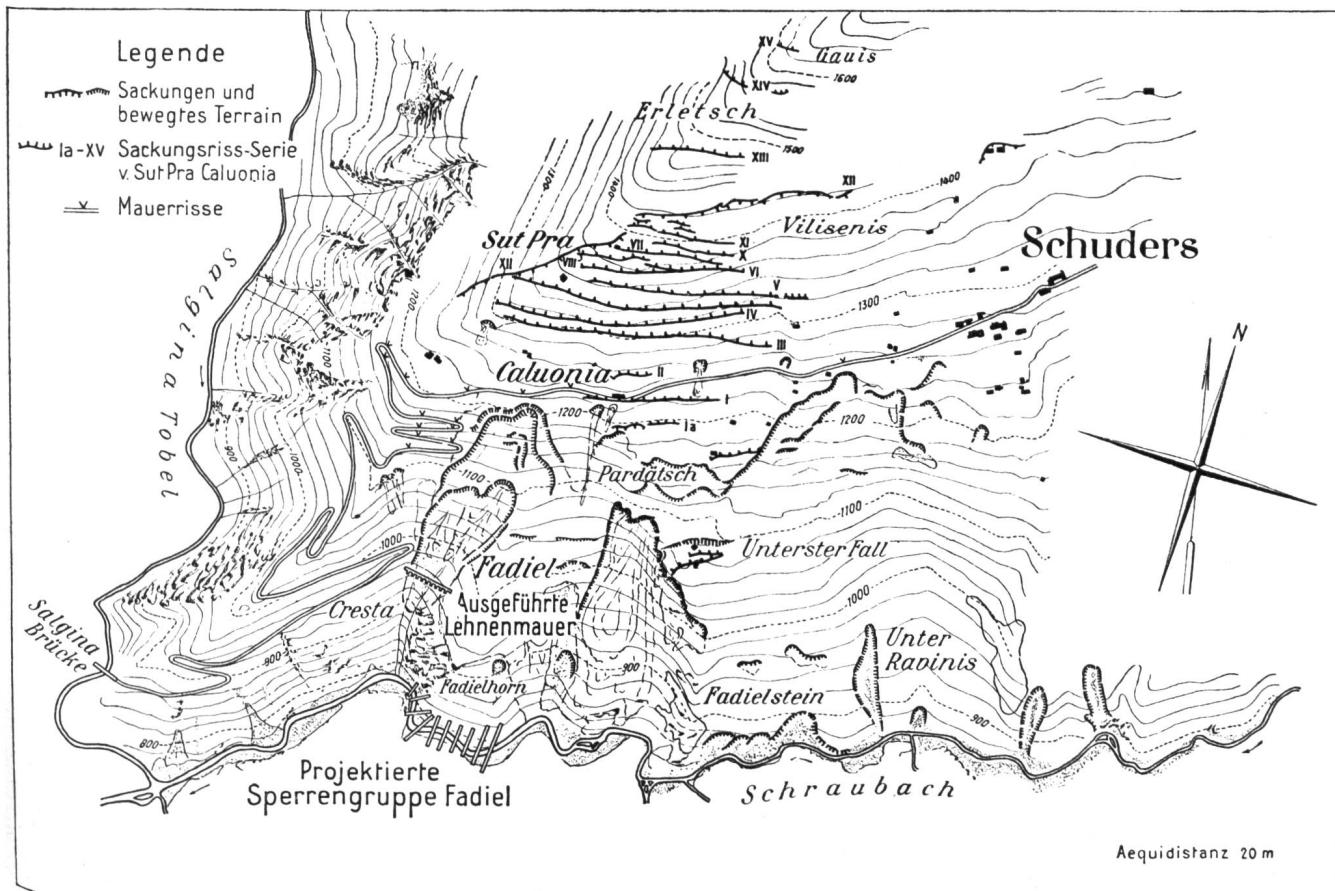
Abb. 2 Rutschgebiet Schuders mit Schraubach. Stand 1936. Maßstab 1:1500. (Nr. 7828 BRB 3.10.39)

Die seit dem Jahre 1935 eingetretene Verschlimmerung der Verhältnisse im Rutschgebiete von Schuders und das geologische Gutachten (vergl. Abb. 2)

Der Vortragende hat von den fünf Abschnitten eingehender über die Abschnitte 1 und 3 berichtet. In der Sackungszone von Cologna Sut-Pra (Abb. 2) ist der innere Zusammenhang des Schichtgefüges durch Spaltung und Rissbildung gelockert, und es hat sich ein langsames Niedergleiten talwärts eingestellt, ohne dass der Schichtzusammenhang merkbar verstellt wurde. Wenig unter der Höhenlinie, der die neue Strasse zwischen Kehre XII und Schuders folgt, geht das Sackungsgehänge in einen Geländeabschnitt über, in dem vorwiegend Schuttrutschungen in Erscheinung treten. Das eigentliche Rutschgebiet liegt zwischen dem Crestasporn-Rand der Strasse unterhalb Cologna und dem Rücken von «unterster Fall».

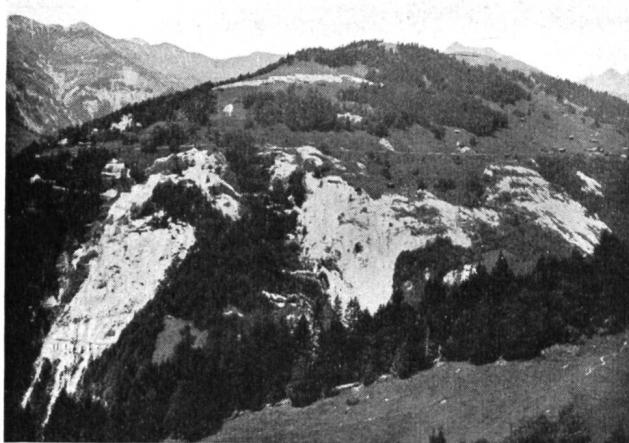
Abb. 3 Rutschungen zwischen Salginabrücke und Schuders. Vordere Rutschung ist die sog. Bilddole mit der in Ausführung begriffenen Lehnenmauer (siehe Uebersichtsplan). (Nr. 7828 BRB 3. 10. 39)

2. Als zweite Verbauungsmassnahme kommt die Anlage einer Lehnenmauer in Frage, um die Rutschung in der Bilddole zum Stillstand zu bringen. Die Erstellung dieser ca. 100 m langen Lehnenmauer ist in aufgelöster Bauweise vorgesehen mit starken Pfeilern und eingespannten Mauerbögen. Die Höhe des Objektes beträgt im Mittel 8—9 m. Die Mauer wird in den anstehenden Fels eingelassen und in diesem verankert (Abb. 7 und 8). Eine gleiche Mauer wurde im Kanton Graubünden vor einigen Jahren bei ungünstigeren Verhältnissen zur Sicherung einer Rutschung mit bestem Erfolg ausgeführt.

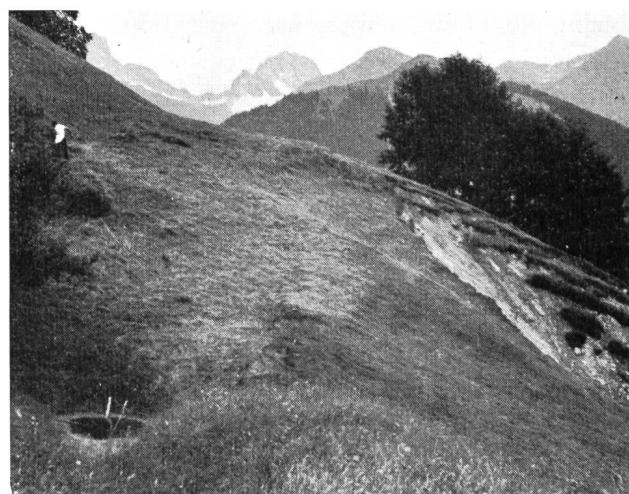
Abb. 4 Rutschung bei Schuders. Aufnahme vom 12. Juli 1941.
(Nr. 7828 BRB 3. 10. 41)

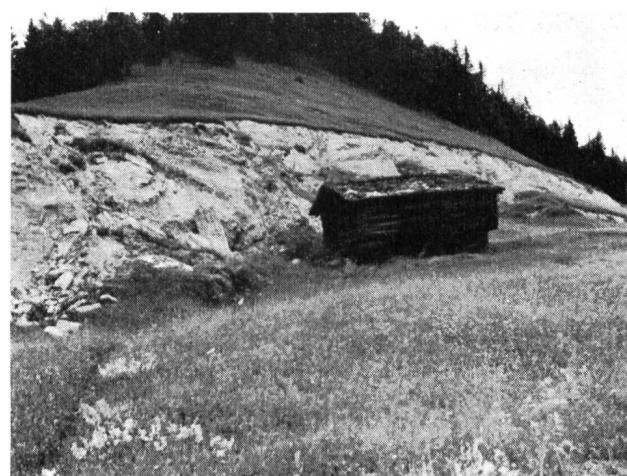
Abb. 5 Rutschung bei Schuders. Aufnahme vom 12. Juli 1941.
(Nr. 7828 BRB 3. 10. 39)

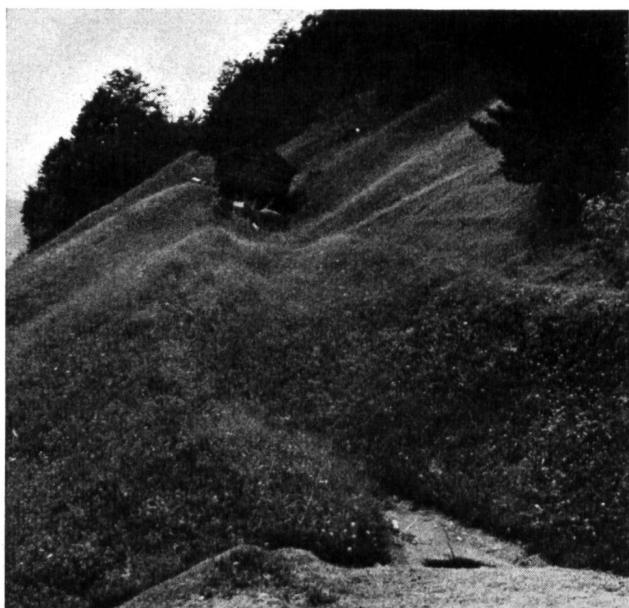
Abb. 6 Rutschung bei Schuders. Aufnahme vom 12. Juli 1941.
(Nr. 7828 BRB 3.10.39)

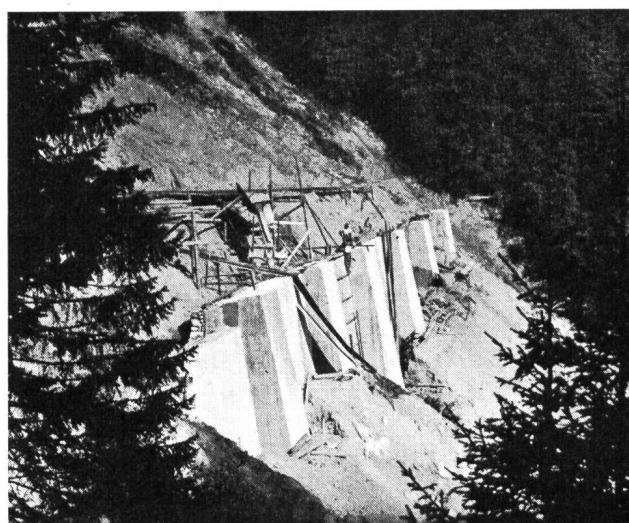
Abb. 7 Lehnenmauer bei Fadiel im Bau.

Die Erstellung dieser Mauer in Beton ist notwendig, um die Baustelle der Sperrengruppe Fadiel vor Steinschlag zu sichern. Mit der Fixierung der Hangrutschung in der Bilddole wird auch die Komunalstrasse Schiers-Schuders in der Kehrenpartie, die durch Uebergreifen der Rutschung in das Gebiet der Strassenanlage gefährdet ist, gesichert. Durch die Aufhaltung einer in Bewegung befindlichen Geschiebemenge von 1½ Mill. m^3 dient sie auch der Geschieberetention.

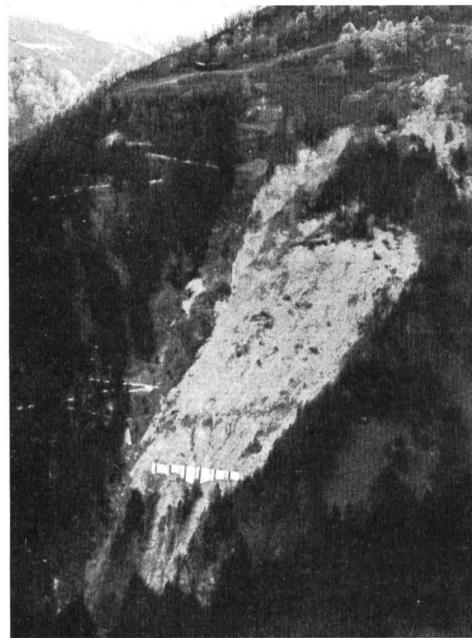
Abb. 8 Verbauung der Bilddole. Vollendete Lehnenmauer, Aufnahme Dezember 1942. (Nr. 7828 BRB 3. 10. 39)

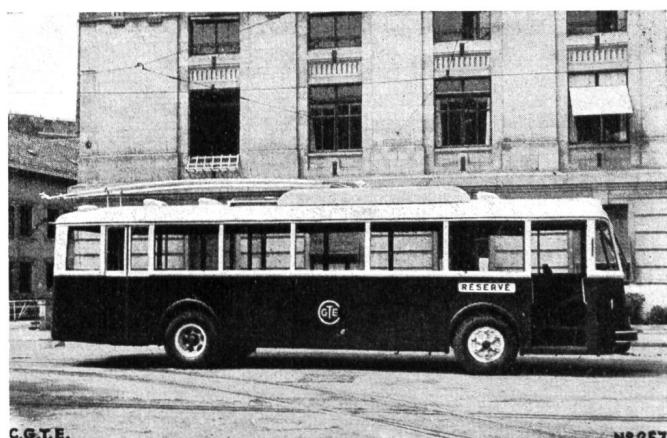
Fig. 1 Vue d'ensemble d'un trolleybus.
