Artikel: Exkursion zu den Berghangentwässerungen im Prätigau 4. bis 6. Oktober 1945 [Fortsetzung und Schluss]
Autor: Rietmann, W.A.
DOI: <https://doi.org/10.5169/seals-921360>

Exkursion zu den Berghangentwässerungen im Prätigau

4. bis 6. Oktober 1945 (Fortsetzung und Schluss)

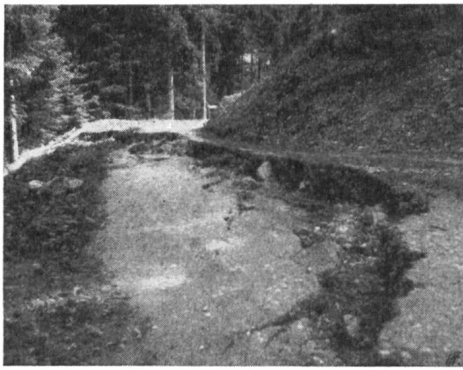
Abb. 16 Strassen-Abrutschung im Frühjahr 1945 beim unteren Drosbachtobel, als Folge von verlaufendem Quell- und Bachwasser am höheren Berghange. Zur Sicherung dieses Gebietes wurden am oberen Hang Quellen freigelegt, gefasst und abgeleitet.

Drostobel-Bündi wiederum zeigen Rutsche und Stauungen infolge vernässter Hänge, gleichzeitig Abwehrmassnahmen von Dr. Stauber (Fig. 16). Hier konnte er an einem konkreten Beispiel die dreifachen Auswirkungen der Quellfassungen demonstrieren: Behebung der Rutschgefahren, Melioration des Weidlandes und Verwendung des gefassten Wassers zur Trinkwasserversorgung, daneben, wie Oberst *Vifian*, Chef der Eidg. Zentralstelle für Arbeitsbeschaffung, hervorhob, eine wirklich produktive Arbeitsbeschaffung namentlich für ungelernete Arbeiter, und ohne Bedarf an Rohstoffen. Dr. *Gutzwiller* gibt als Geologe noch einige Aufschlüsse über die Trinkwasserfassungen, deren Anlagen nicht ganz richtig sind. Er warnt vor gedeckten Drainageschächten und -leitungen wegen Verstopfungsgefahr, besonders bei schweren Böden. Die Färbungsmethoden zur Fahndung nach dem Lauf von versickertem Wasser werden diskutiert. Ein Teilnehmer gibt der Kochsalzreaktion mit Silbernitrat den Vorzug, weil sie billiger zu stehen komme als Fluoreszin.

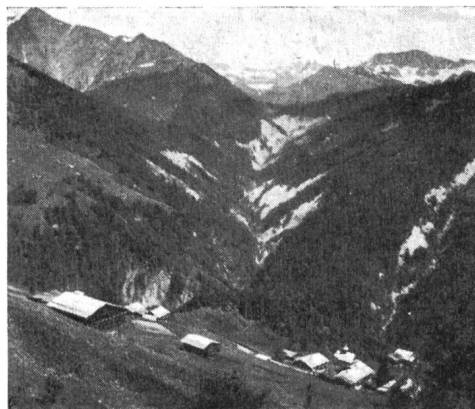
Abb. 18 Blick von Schuders in das Weissbachtobel und gegen Aschtüel (Sattel). Links die «Sonnenrufe» der neue grosse Rutschkomplex des Rietwald und der ebenfalls rutschgefährdete Weiler Salfsch.

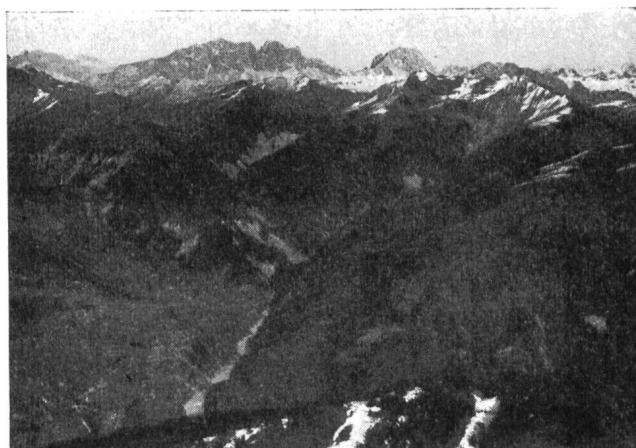
Abb. 19 Fliegeraufnahme des Schraubachgebietes. Im Vordergrund das Haupttobel oberhalb Schiers, von links Salginatobel, Mitte hinten der Grossbach, dazwischen Schuders, von rechts der Weissbach. (Im Hintergrunde Drusenfluh und Sulzfluh.)

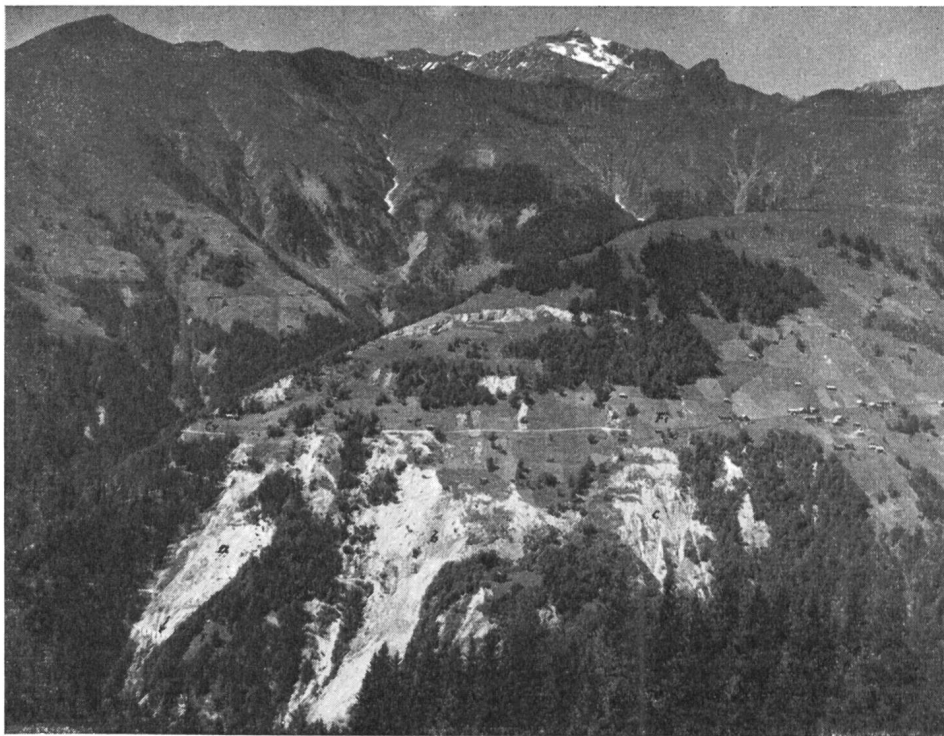
Abb. 21 Ansicht der Schuderser Rutschungen von Oberstels aus.

a: Rutschung von Kirchenstauden, b: mittlere Rufe von Fadiel (F) und rechts c: von Unterster Fall.

Oben bei Sapro (Sp) hebt sich der schon über 20 m hohe Hauptanriss immer unheimlicher heraus (Abb. 22). Die Strasse ist überall zerrissen und abgesunken und kaum befahrbar. (Cr = Cresta, C = Caluonia, Fj = Fajauna. Rechts Schuders. Im Hintergrunde die Scesaplana.)

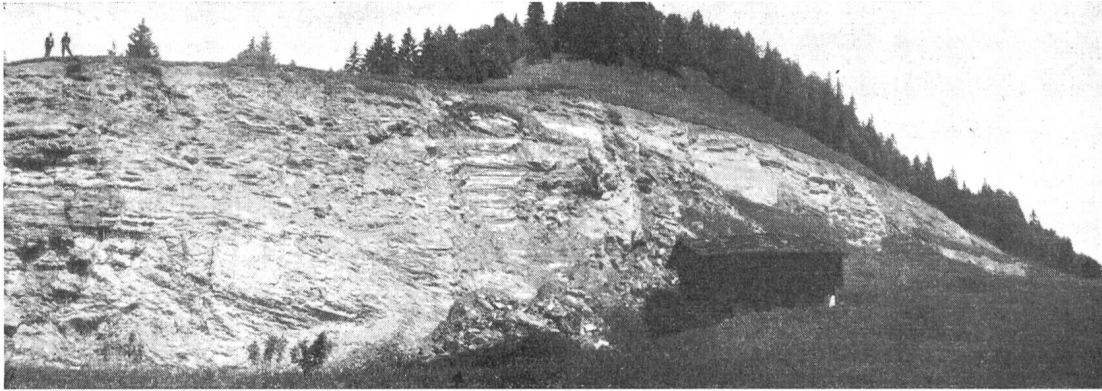
Abb. 22 Der Hauptanriss bei Sapra oberhalb Schuders. Die Wand wird jährlich ca. 2 m höher, die Ställe werden wie Kartenhäuser zerdrückt und zerstört; noch vor ca. 30 Jahren konnte man bequem über den Riss schreiten. Photo Dr. Stauber.

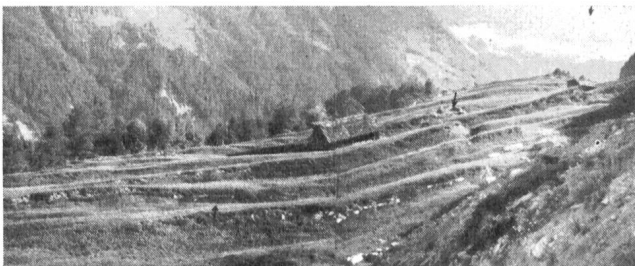
Abb. 23 Bodenwellen unterhalb des Hauptanrisses auf Sapra (Pfeile: Wassertümpel). Photo Dr. Stauber.

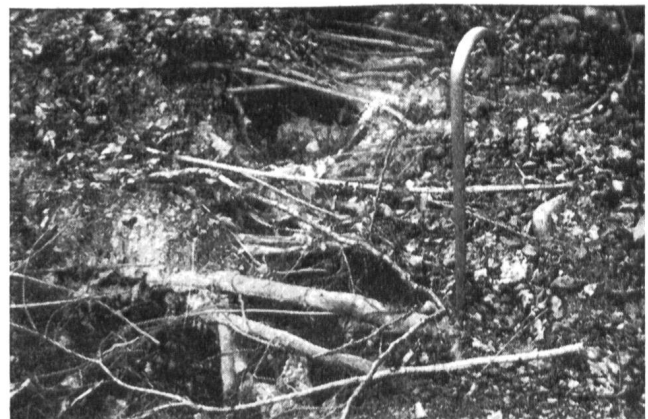
Abb. 27 Rutschung von Schuders. Stets öffnen sich neue Bodenrisse auf Wiesen und im Wald und zeigen derartige Stellen von zuerst gespannten, dann zerrissenen Wurzeln. Photo R. U. Winterhalter.

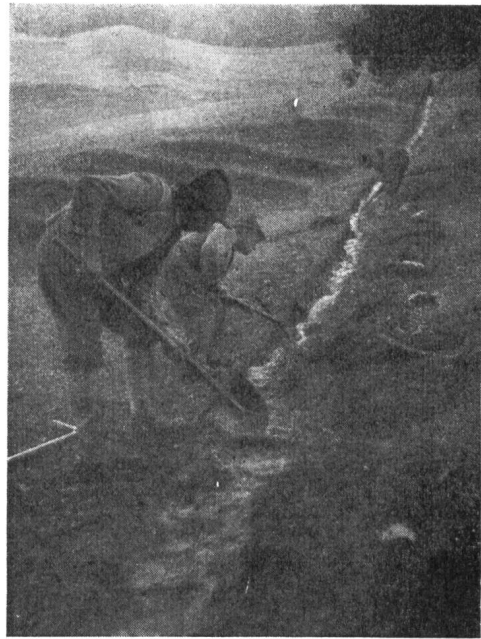
Abb. 28 «Grabnen» bei Schuders.

Dr. *Stauber* hat nun vom neu gewählten Kantons-oberingenieur Abraham Schmid den Auftrag zu den nötigen Massnahmen erhalten. Die Quellvorkommen bis zum Maiensäss auf 1651 m, d. h. der obersten Kuppe, wurden erfasst, die Rutschbewegungen laufend sorgfältig gemessen. In Anbetracht der Schwere und Dringlichkeit des Falles wurden die Entwässerungsarbeiten durch etwa 20 Arbeiter unter der persönlichen Leitung von Dr. *Stauber* mit aller Beschleunigung und grösster Gründlichkeit in Angriff genommen, u. a. auch Regentümpel abgeleitet, um zu retten, was noch zu retten ist. Dr. *Stauber* hofft, den Hauptteil des eigentlichen Dörfchens mit Kirche und Hotel noch vor dem Unheil bewahren zu können, die dazu nötigen Kredite vorausgesetzt. Grosse Rutschungen am Steilhang kann natürlich auch er nicht mehr aufhalten. Er hat in sehr kurzer Zeit ob Schuders bereits versickerte Quellen und Tagwasser von insgesamt 1000 Minutenlitern gefasst und abgeleitet (Fig. 28, 29).

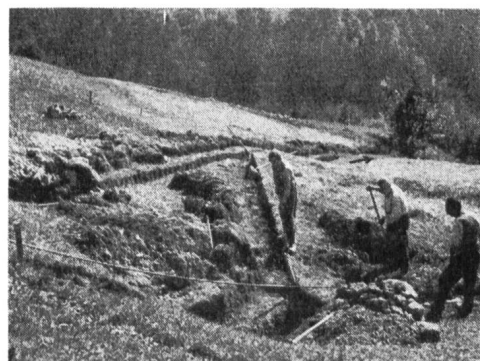
Abb. 29 Quellenfreilegung bei Schuders.

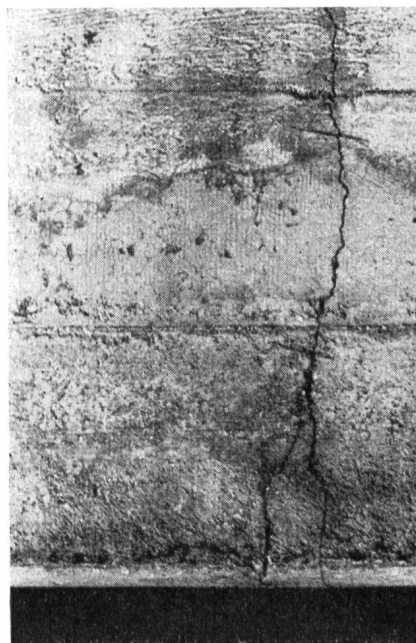
Abb. 33 Risse in der Brüstung der Salgina-Brücke. Die Brüstung ist als Ganzes schon um 2–3 cm verschoben. Photo R. U. Winterhalter.
