## Exkursion zu den Berghangentwässerungen im Prättigau

**4. bis 6. Oktober 1945** (Fortsetzung und Schluss)

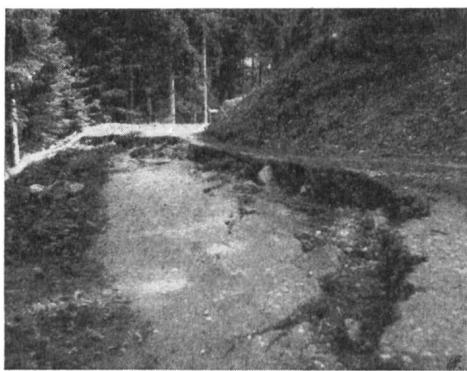
Abb. 16 Strassen-Abrutschung im Frühjahr 1945 beim unteren Drosbachobel, als Folge von verlaufendem Quell- und Bachwasser am höheren Berghange. Zur Sicherung dieses Gebietes wurden am oberen Hang Quellen freigelegt, gefasst und abgeleitet.

Drostobel-Bündi wiederum zeigen Rutsche und Stauungen infolge vernässter Hänge, gleichzeitig Abwehrmassnahmen von Dr. Stauber (Fig. 16). Hier konnte er an einem konkreten Beispiel die dreifachen Auswirkungen der Quellfassungen demonstrieren: Behebung der Rutschgefahren, Melioration des Weidlandes und Verwendung des gefassten Wassers zur Trinkwasserversorgung, daneben, wie Oberst *Vifian*, Chef der Eidg. Zentralstelle für Arbeitsbeschaffung, hervorhob, eine wirklich produktive Arbeitsbeschaffung namentlich für ungelernte Arbeiter, und ohne Bedarf an Rohstoffen. Dr. *Gutzwiller* gibt als Geologe noch einige Aufschlüsse über die Trinkwasserfassungen, deren Anlagen nicht ganz richtig sind. Er warnt vor gedeckten Drainageschächten und -leitungen wegen Verstopfungsgefahr, besonders bei schweren Böden. Die Färbungsmethoden zur Fahndung nach dem Lauf von versickertem Wasser werden diskutiert. Ein Teilnehmer gibt der Kochsalzreaktion mit Silbernitrat den Vorzug, weil sie billiger zu stehen komme als Fluoreszin.

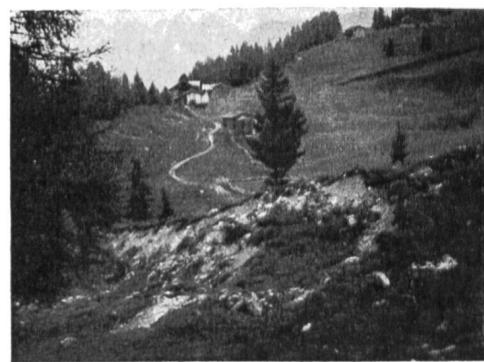
Abb. 17 Die rutschreife und angerissene Partie beim Serneuser Dorfbach bildete 1939 eine unmittelbare Gefahr für das Dorf. Sie wurde durch sofortige Quellen-Entwässerung zum Stehen gebracht und gleichzeitig konnte eine Serie projektiert Sperren eingespart werden.

Man erinnert sich noch, dass 1937 das Dorf Serneus von Rutschungen bedroht war, gegen die als einen Notfall unverzüglich eingeschritten werden musste (Fig. 17). Bezirksingenieur Anton *Schmid*, Davos, hatte schon frühzeitig den Wert der Entwässerung der Einzugsgebiete erkannt und in der Praxis erprobt. Der ausserordentlich interessante Bericht der Ingenieure W. *Versell* und Anton *Schmid* vom Jahre 1928 wurde an die Teilnehmer verteilt und stellt gewissermassen einen Leitfaden für das Exkursionsge-

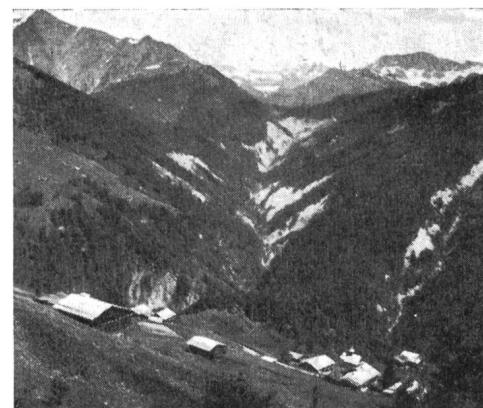
Abb. 18 Blick von Schuders in das Weissbachtobel und gegen Aschüel (Sattel). Links die «Sonnenrüfe» der neue grosse Rutschkomplex des Rietwald und der ebenfalls rutschgefährdete Weiler Salfsch.

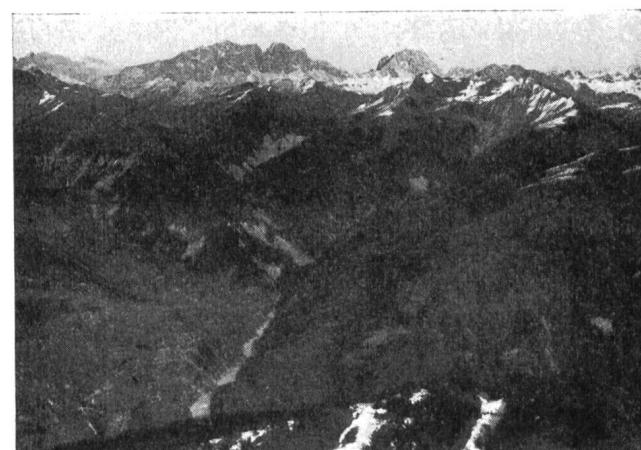
Abb. 19 Fliegeraufnahme des Schraubachgebietes. Im Vordergrunde das Hauptobel oberhalb Schiers, von links Salginatobel, Mitte hinten der Grossbach, dazwischen Schuders, von rechts der Weissbach. (Im Hintergrunde Drusenfluh und Sulzfluh.) Photo Swissair ca. 1930.

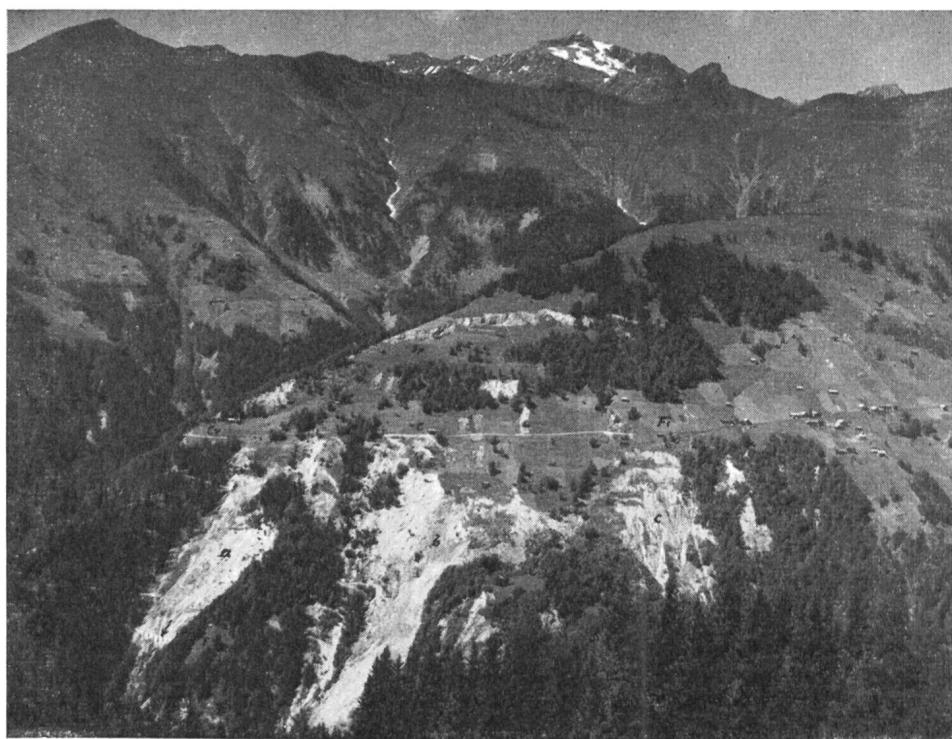
Abb. 21 Ansicht der Schuderser Rutschungen von Oberstels aus.

a: Rutschung von Kirchenstauden,  
b: mittlere Rüfe von Fadiel (F) und  
rechts c: von Unterster Fall.

Oben bei Sapra (Sp) hebt sich der  
schon über 20 m hohe Hauptanriss  
immer unheimlicher heraus (Abb. 22).  
Die Strasse ist überall zerrissen und  
abgesunken und kaum befahrbar.  
(Cr = Cresta, C = Caluonia, Fj = Fa-  
jauna. Rechts Schuders. Im Hinter-  
grunde die Seesapiana.)

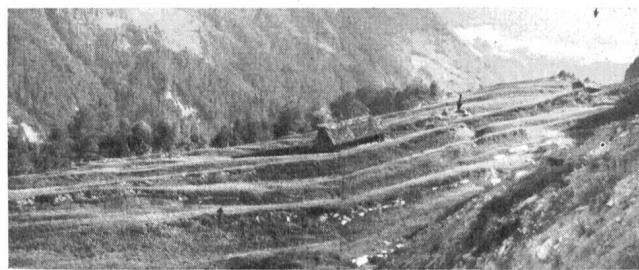
Abb. 23 Bodenwellen unterhalb des Hauptanrisses auf Sapra (Pfeile: Wassertümpel).  
Photo Dr. Stauber.

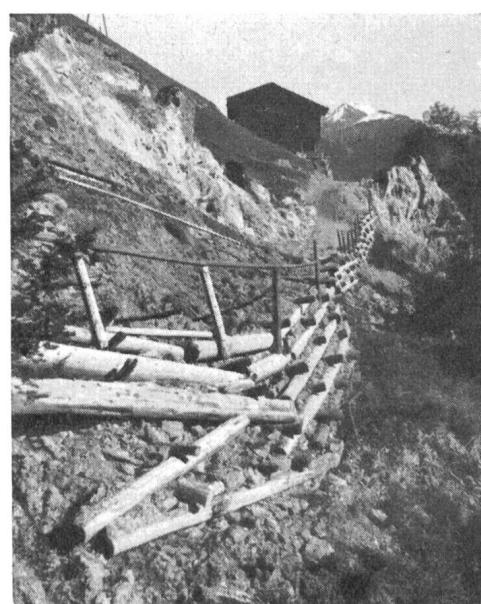
Abb. 24 Fahrstrasse bei Caluonia (Schuders). Die Strasse im Holzkastenbau sackt hier auf einer Strecke von ca. 50 m täglich um einige Zentimeter ab.  
Photo Dr. Stauber.

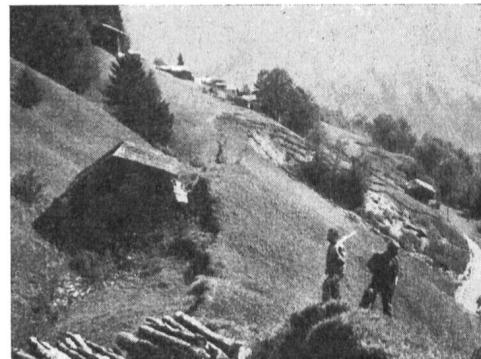
Abb. 26 Ganze Ställe versinken in den klaffenden und immer näher an Schuders hinübergreifenden Spalten. Dieser Stall wurde bereits viermal aufgerichtet und ist heute unbefüllbar. Photo Dr. Stauber

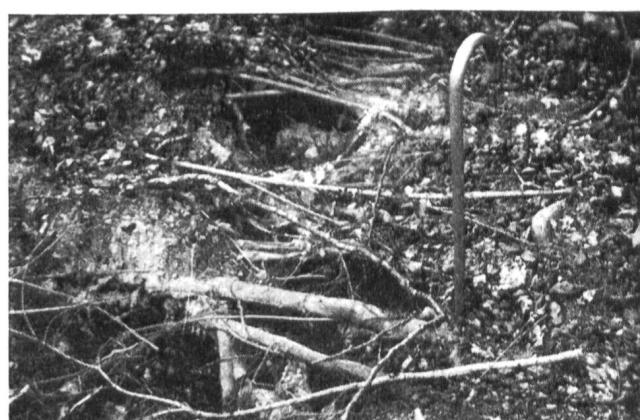
Abb. 27 Rutschung von Schuders. Stets öffnen sich neue Bodenrisse auf Wiesen und im Wald und zeigen derartige Stellen von zuerst gespannten, dann zerrissenen Wurzeln. Photo R. U. Winterhalter.

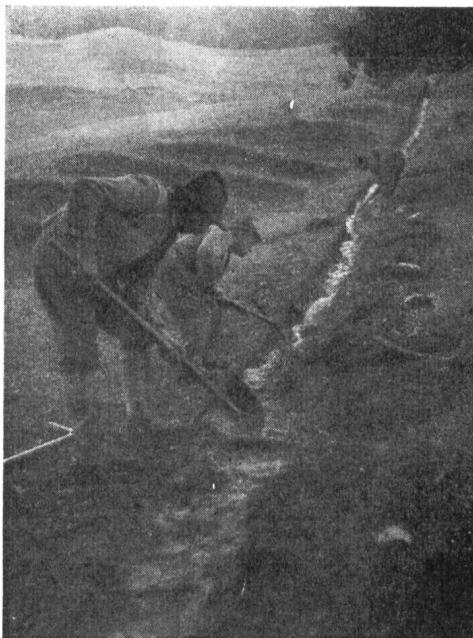
Abb. 28 «Grabnen» bei Schuders.

Dr. Stauber hat nun vom neu gewählten Kantons-oberingenieur Abraham Schmid den Auftrag zu den nötigen Massnahmen erhalten. Die Quellvorkommen bis zum Maiensäss auf 1651 m, d. h. der obersten Kuppe, wurden erfasst, die Rutschbewegungen laufend sorgfältig gemessen. In Anbetracht der Schwere und Dringlichkeit des Falles wurden die Entwäs-serungsarbeiten durch etwa 20 Arbeiter unter der persönlichen Leitung von Dr. Stauber mit aller Beschleunigung und grösster Gründlichkeit in Angriff genommen, u. a. auch Regentümpel abgeleitet, um zu retten, was noch zu retten ist. Dr. Stauber hofft, den Hauptteil des eigentlichen Dörfchens mit Kirche und Hotel noch vor dem Unheil bewahren zu können, die dazu nötigen Kredite vorausgesetzt. Grosse Rutschungen am Steilhang kann natürlich auch er nicht mehr aufhalten. Er hat in sehr kurzer Zeit ob Schuders bereits versickerte Quellen und Tagwasser von insgesamt 1000 Minutenlitern gefasst und abgeleitet (Fig. 28, 29).

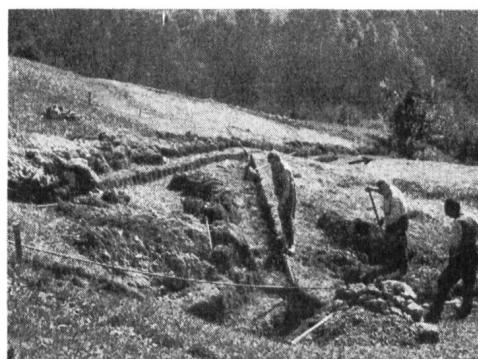
Abb. 29 Quellenfreilegung bei Schuders.

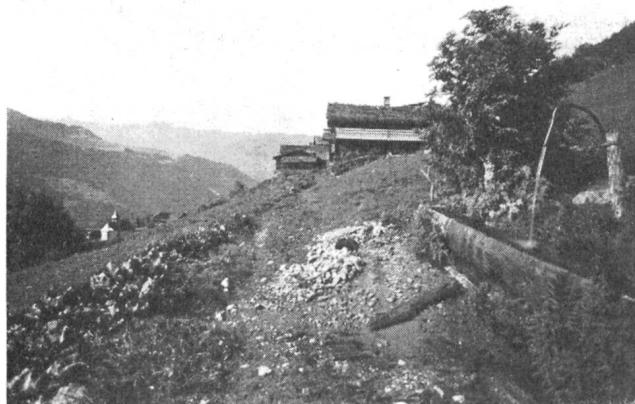
Abb. 30 Brunnen bei Schuders. Aufnahme aus dem Jahre 1919. Brunnen-trog oder Ablauf sind defekt, das Wasser kann breit verlaufen und in der näheren Umgebung versickern. Zusammen mit den übrigen Ver-sickerungen von Quellen, Tag- und Abwasser bedeuten solche kleine Ursachen den Anfang zu grossen Katastrophen. Photo Chr. Meisser.

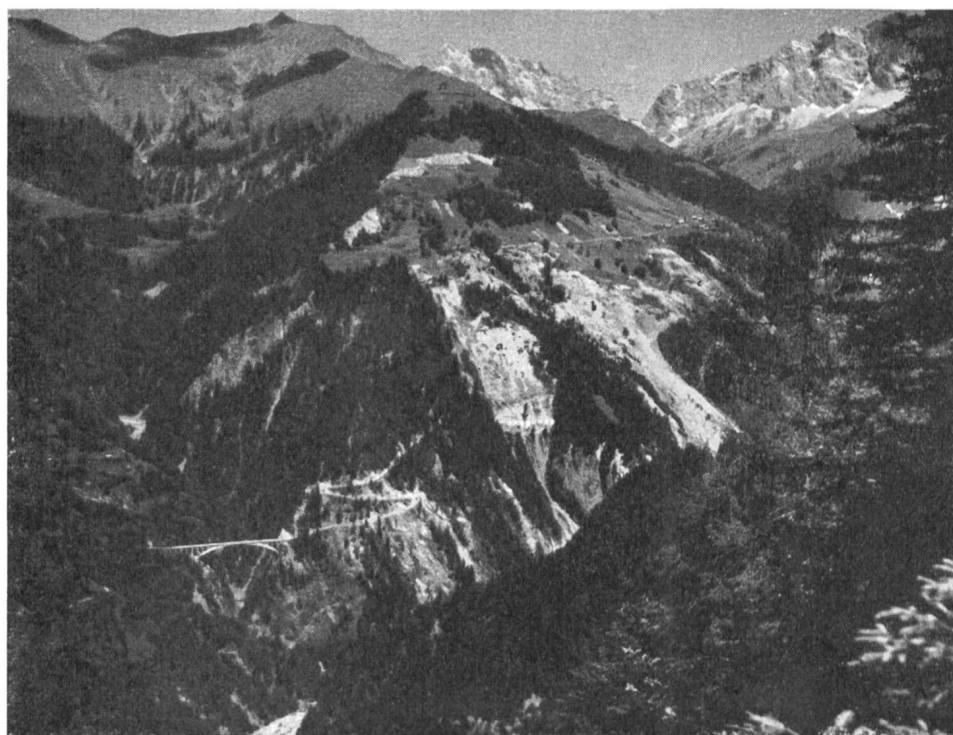
Abb. 31 Ansicht des Schuderser Rutschgebietes von S. W. mit dem Salginatobel und der kühn geschwungenen Betonbrücke.  
(Pfeil: Lehnmauer bei Fadiel.)  
Photo Mischol, Schiers.

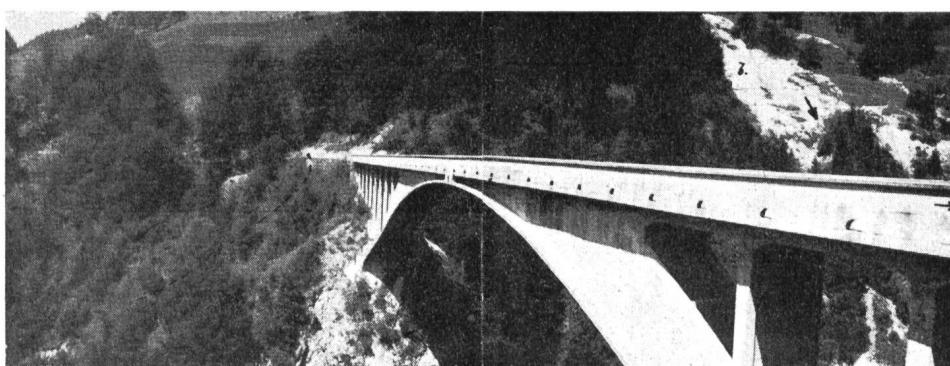
Abb. 32 Salginabrücke. Auf Busserein-Seite, nahe und beidseitig der Brücke zeigen sich grosse Hangrutschungen. Die untere, links, erfolgte im Frühjahr 1945 und griff nahe an das Brückenfundament heran, wodurch Risse entstanden (Abb. 33).  
Photo Dr. Stauber.

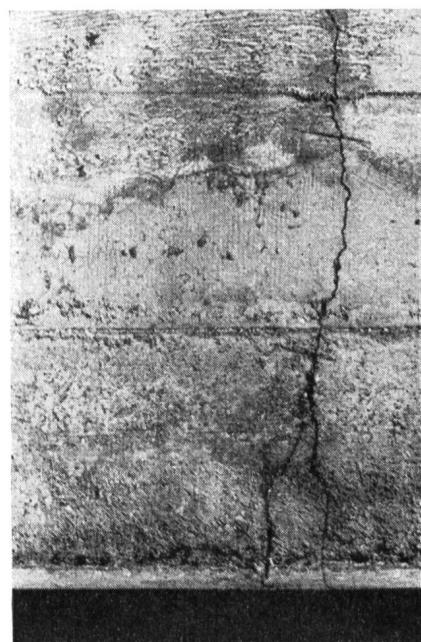
Abb. 33 Risse in der Brüstung der Salgina-Brücke. Die Brüstung ist als Ganzes schon um 2–3 cm verschoben. Photo R. U. Winterhalter.
