Artikel: Die Grundwasserregulierung im bernischen Grossen Moos
Autor: Peter, A.
DOI: <https://doi.org/10.5169/seals-921852>

Die Grundwasserregulierung im bernischen Grossen Moos

A. Peter, Obering, Bern

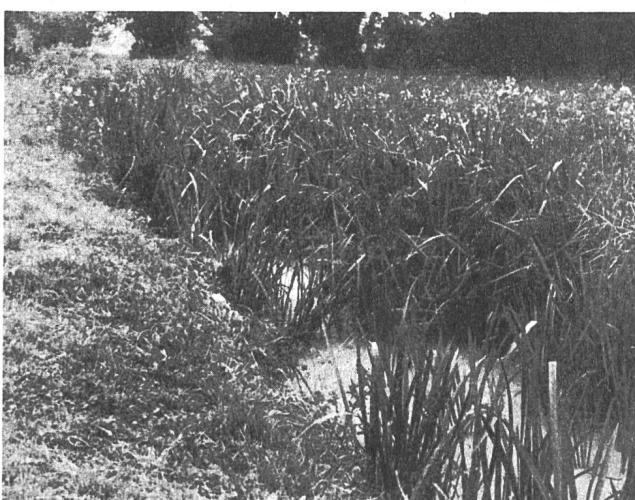
Abb. 6 Verkrautung im Graben ohne Sohlensicherung.

Abb. 5a, um eine Verkrautung zu verhindern. Wie ein Graben ohne Verkleidung bald aussieht, zeigt Abb. 6. Die seitliche Begrenzung des Bretterbodens bildeten zwei Randsteine, die auf den Holztraversen stehen, auf denen der Bretterboden aufge nagelt ist. Diese Grabenrandsteine haben sich als zweckmäßig erwiesen. Sie bilden auch für den Unterhalt eine bedeutende Erleichterung. Namentlich wird dadurch das Auswachsen des Grases von den Böschungen in das Kanalprofil verhindert. Dieses bleibt immer vollständig frei.

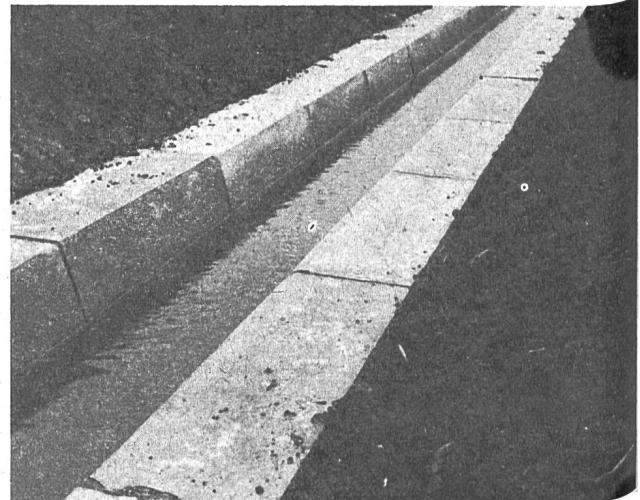
Abb. 7 Grabenrandsteine als Begrenzung der Kanalsohle.

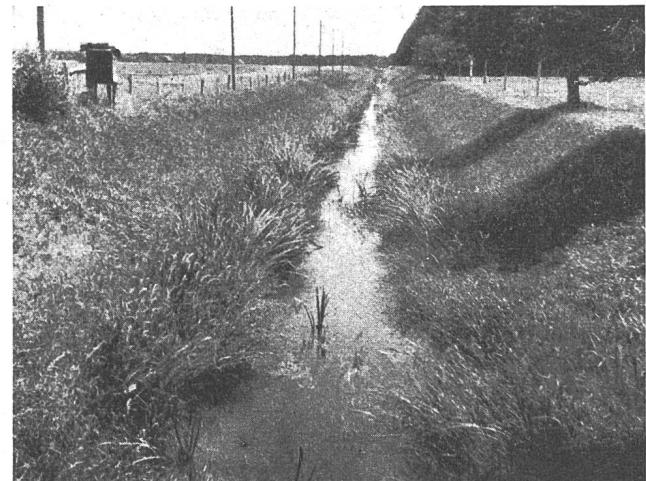
Abb. 10 Hauptkanal mit seitlicher Verkrautung.

Im untersten Teil des Hauptkanals zwischen Broye und Strasse Ins-Murten bestand diese seitliche Abgrenzung noch aus Längsrundhölzern. Der Graswuchs dahinter war aber sehr stark. Die längeren Gräser hingen in das Kanalprofil und fingen den Sand auf, so dass sich Sandaufhäufungen bildeten. Ebenso lagert sich hinter jedem Pfahl Sand ab und vergrössert nach und nach die Anhäufung. Bei den Grabenrandsteinen bleibt der Sand auch bei den kleinen Gefällen nicht liegen, weil eine vollständig glatte Seitenwand besteht.

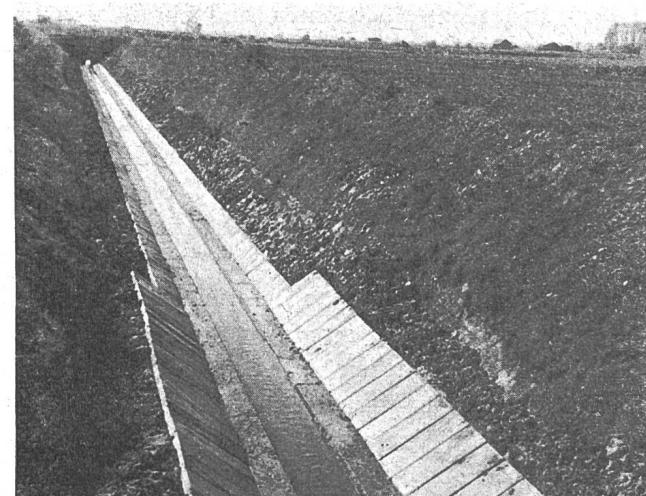
Abb. 11 Brüstengraben, verkleidet mit Grabenrandsteinen u. Betonplatten.

Es wurde deshalb das Grabenprofil mit einem äussern Vertikalbrett und horizontalen Betonplatten ergänzt. Diese Massnahme hat sich bewährt. Seitlichem Böschungsdruck können die Randsteine nicht widerstehen. In diesem Falle wurde das Profil gemäss Abb. 5b verstärkt. Zudem wurden bei sandigem Material Faschinen horizontal leicht schief zur Grabenrichtung in die Böschung eingebaut. Die Längsbretter hinter den Pfählen wurden nur bei ganz schlechtem Boden eingelegt. Im Grossen Moos konnte mit diesen Massnahmen überall eine Konsolidierung der Böschungen erreicht werden.

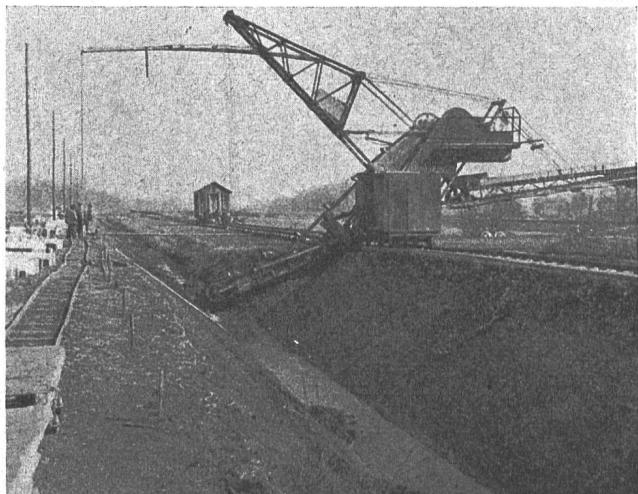
Abb. 15 Eimerkettenbagger auf Gleise mit Transportband.

Die Ausführung der Grabenvertiefungen erfolgte durch Schleppkübelbagger auf Raupen und Eimerkettenbagger auf Geleisen. Das Baggermaterial wurde seitlich deponiert und von den Landbesitzern zur Auffüllung lokaler Vertiefungen grösstenteils abgeführt. Ein Teil wurde mit Baggern auf 30 m Breite verteilt. Einige Schwierigkeiten bereitete die Wegschaffung

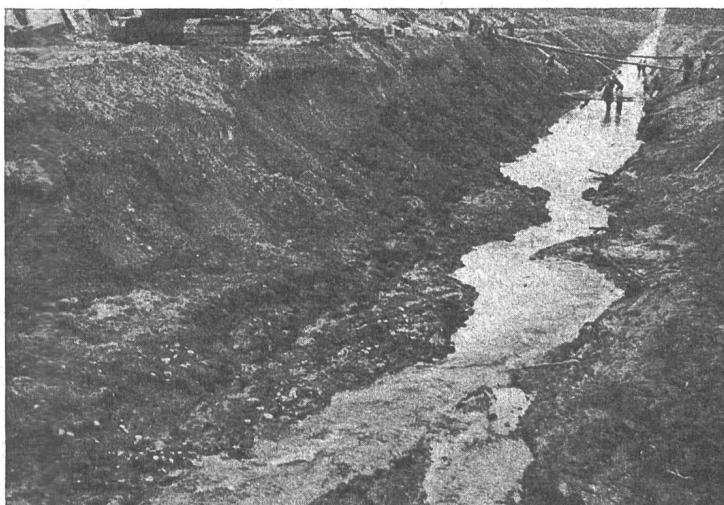
Abb. 17 Einbau der Sohlsicherung im Hauptkanal bei Müntschemier.

Der Einbau der Grabensohlen erfolgte im Regie betrieb, möglichst aufgeschlossen auf die Bagger. Das Verlegen der Platten war einfach. Dagegen bereitete die Konsolidierung der Böschungen in den Triebsand schichten da und dort Schwierigkeiten. Die angewandten Querprofiltypen erwiesen sich als zweckmässig.

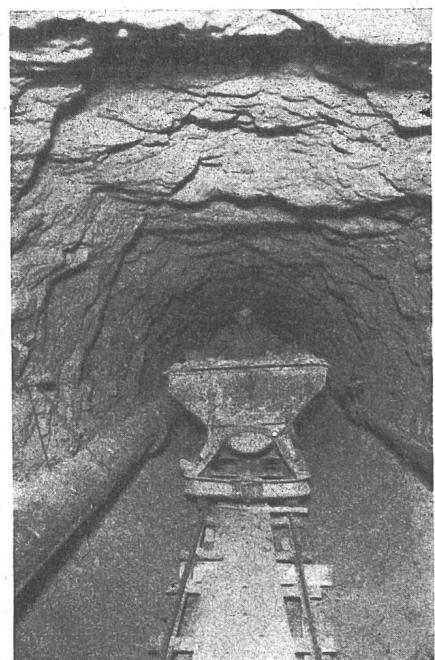
Abb. 18 Stollenausbruch mit betonierter Sohle.

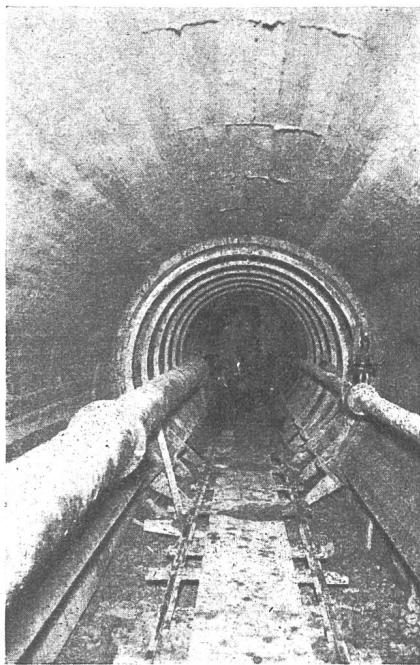
Abb. 19 Ausbetonierter Stollen mit eiserner Schalung.

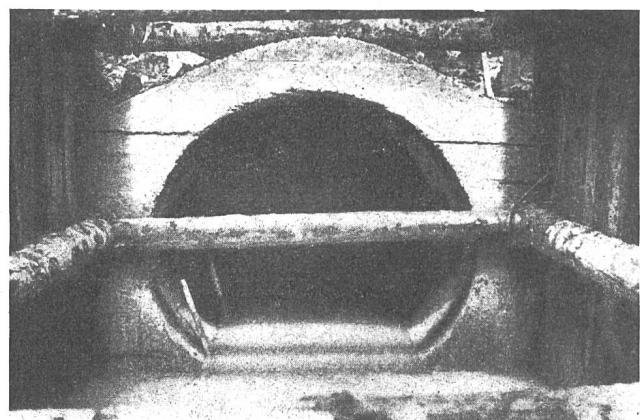
Abb. 20 Stollenprofil im Einschnitt.

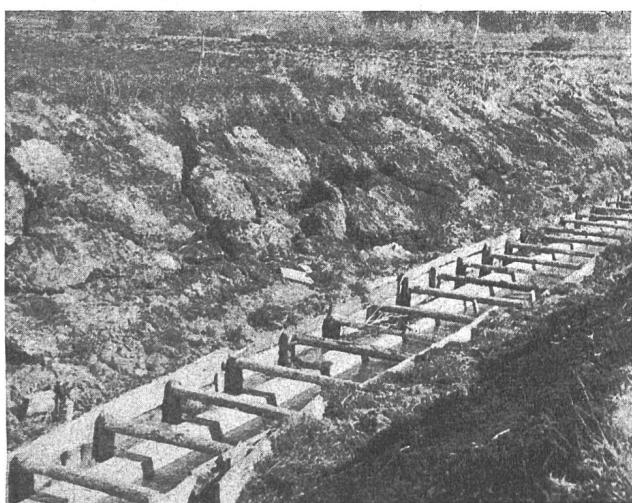
Abb. 21 Spriessung zum Einbau der Sohlenverkleidung.

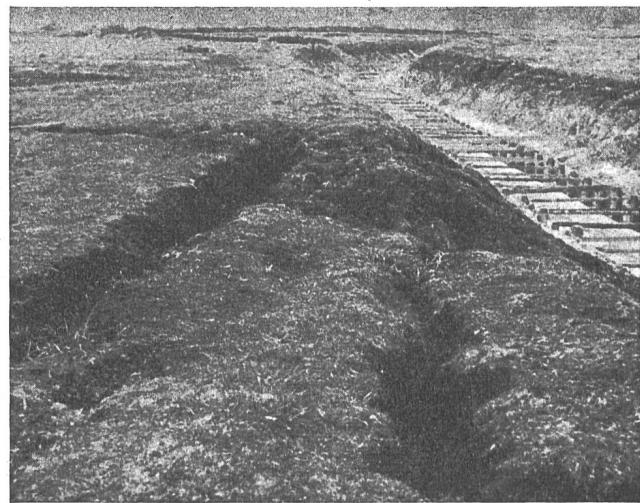
Abb. 22 Böschungsabriss im Torf über Schlemmsandschicht.

Breite beidseitig des Grabens noch fehlte. Die Abb. 22 und 23 zeigen die Wirkung dieses schwierigen Terrains. Zur Behebung der Schäden gab es vorerst kein anderes Mittel als abzuwarten bis zum Moment, da die Böschungen einigermassen ausgetrocknet waren. Hierauf musste die Sohle ausgebaut und nach Aushub des aufgestossenen Materials neu erstellt werden. Um den Auftrieb in der lehmigen Sandmasse zu vermindern, wurden kleine Holzkästen, gefüllt mit Reisig, vertikal eingesetzt. Diese Vertikaldrainagen, die unter die Sohle reichten, hatten guten Erfolg. In den Böschungen wurden auch horizontale Schlitze ausgehoben, in die Faschinen zur Entwässerung eingelegt wurden. Teilweise musste die Böschung zur Entlastung von der Neigung 2 : 3 auf 1 : 2 abgegraben werden. Durch diese Massnahmen konnte schliesslich die Festigung der Böschungen erreicht werden. Es brauchte dazu Zeit, aber leider auch Geld.

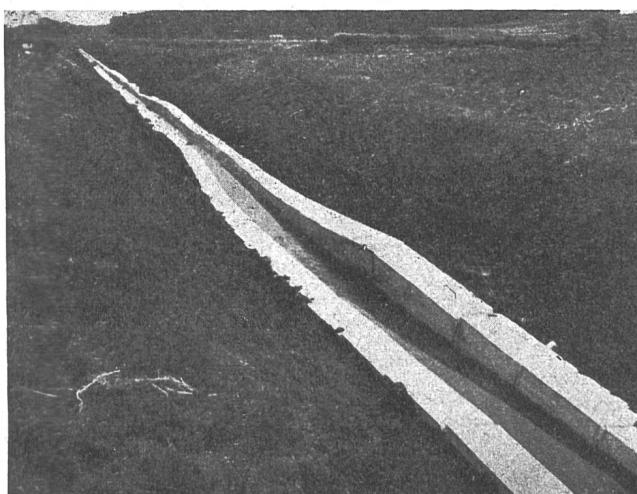
Abb. 24 Hebung der Kanalsohle nach Einbau der Sohlenverkleidung.

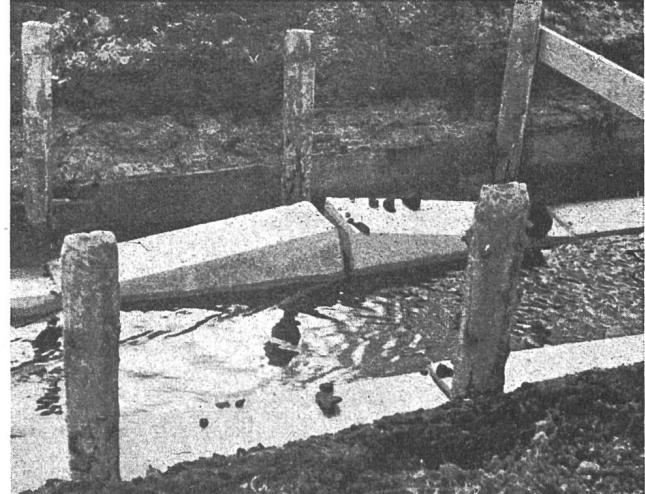
Abb. 25 Sohlenhebung durch Auftrieb.

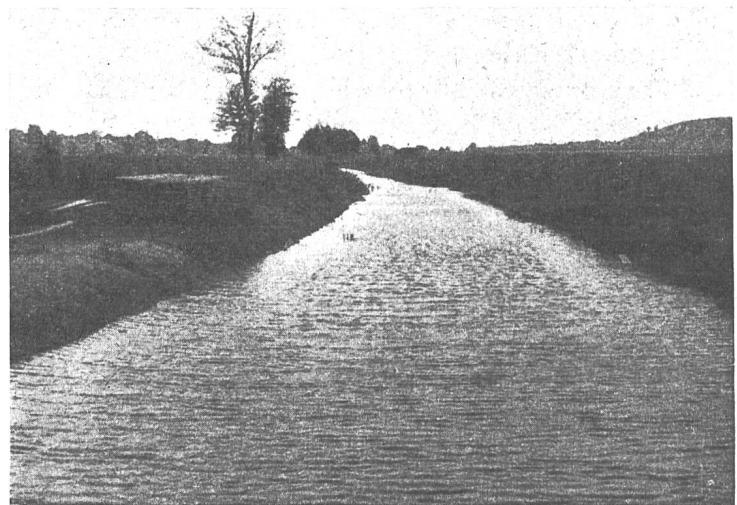
Abb. 27 Aufstau im Kanal Süd
