Zerstörung und Wiederaufbau der Möhne- und Eder-Talsperren (Schluss)

Von Zivilingenieur Hermann Quast, VDI, Hagen (Westfalen)

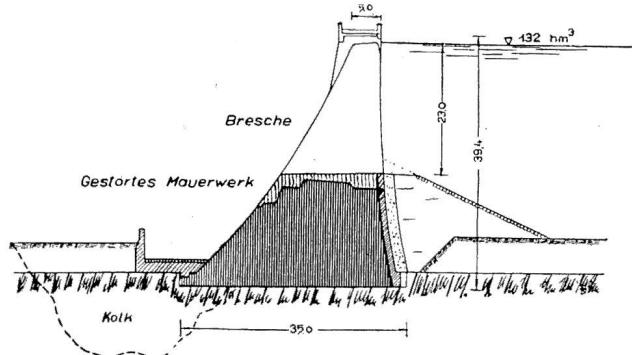
Abb. 6 Querschnitt der Möhne-Staumauer mit Einzeichnung der Bresche.

Die beiden Staumauern haben nahezu gleiche Querschnitte. Sie sind Schwergewichtsmauern mit bogenförmigem Grundriss. Die Bogenwirkung ist bei der Bemessung des Querschnittes ausser acht geblieben. Die Möhne-Sperrmauer hatte eine Gesamthöhe von 39,40 m und eine Sohlenbreite von 35,05 m. Wasserseitig war sie durch eine unter 45° verlaufende Anschüttung besonders geschützt. Die Durchbruchsoffnung reichte mit der Sohle ungefähr bis zur Oberkante der Böschung. Zerstört wurde die Mauer bis zu einem Punkt, in dem sie 15 m dick war. Der Flächeninhalt des zerstörten Mauerabschnitts machte nur ein Drittel des Gesamtquerschnittes aus. Hieraus ergibt sich, dass die Sprengwirkung nur den schwächeren Teil der Mauer zerstören konnte. Das wird durch die Verhältnisse bei der Eder-Talsperre bestätigt. Hier hat die Sperrmauer eine Gesamthöhe von 47 m. Die Sohlenbreite beträgt bei dieser Höhe nur 32 m. Die Mauer ist also

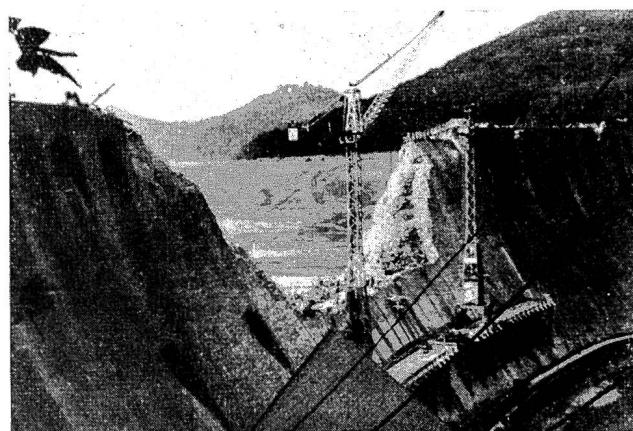
Abb. 7 Blick in die Luftseite der Eder-Staumauer nach Beginn des Wiederaufbaues.

Die Bresche in der Eder-Mauer (Abb. 7, 10) war nicht so gross wie die der Möhne-Mauer und hatte bei 65 m grösster Breite auf der Mauerkrone und einer Sohlenbreite von nur 20 m eine grösste Tiefe von etwa 17 m von der Überfallkante aus gemessen; sie lag nicht in der Mitte der Mauer, sondern an der Grenze des rechten Drittels. Die Bresche war auch sehr ungleichmässig, besonders an den Rändern, und liess vermuten, dass während des Ausströmens der gegenüber der Möhne um 50 % grösseren Wassermassen noch wesentliche Teile des Mauerwerkes ausgebrochen, das Loch sich also noch wesentlich erweitert hatte. Das war auf die Bildung von meist horizontal, teilweise auch schräg verlaufenden Rissen zurückzuführen, die in grösserem Umfange als bei der Möhne-Mauer das Mauerwerk gestört hatten. Daher erreichte die Bresche nach der Ausräumung des gestörten Mauerwerkes nahezu die gleiche Grösse wie bei der Möhne-Stauanlage. Diese Risse waren an der Eder-Mauer so ernst zu beurteilen, dass die Standsicherheit der ganzen Mauer gefährdet erschien. Es war zwar nicht festzustellen, dass die Risse sehr tief in die Mauer hineinreichten; immerhin mussten sie eine sehr beträchtliche Undichtigkeit des Mauerwerks herbeiführen und erheblichen Wasserdruk in den horizontalen Arbeitsfugen hervorrufen.

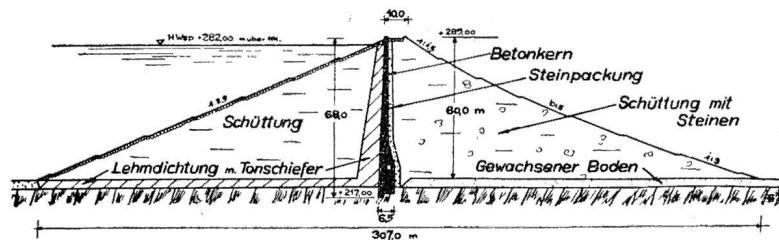
Abb. 8 Querschnitt des Sorpe-Damms.

ladungen hatten also in dem $1:2,5$ geneigten Damm eine nur unbedeutende Wirkung erzielen können (Abb. 8).

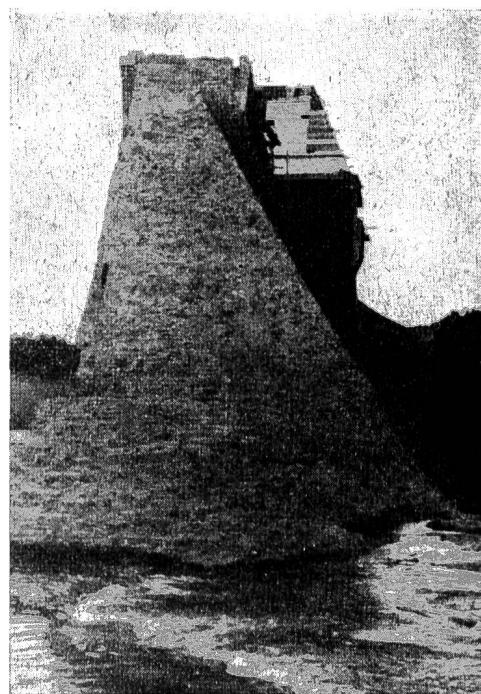
Abb. 9 Möhne-Talsperre, linker Rand der Bruchstelle am Tag nach dem Angriff. Er zeigt die gute Qualität des Bruchsteinmauerwerks, das aus Grauwacke besteht.

Die nähere Untersuchung der angerichteten Zerstörungen in Verbindung mit der Art des Angriffs führt zu folgenden Ergebnissen (Abb. 9 und 10):

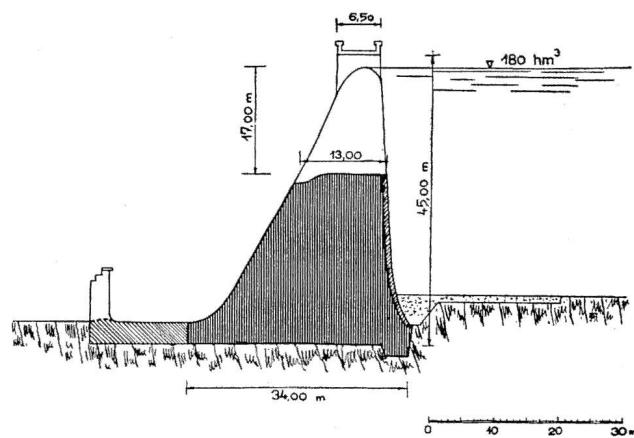
Abb. 10 Querschnitt der Eder-Staumauer mit Einzeichnung der Bresche.

schlanker als die Möhne-Mauer, in der Länge wesentlich kürzer und stärker gebogen. Die schützende Böschungsanschüttung von der Wasserseite her ist nicht vorhanden. Gleichwohl reichte die Durchbruchsstelle nur bis zu einer Tiefe von 17 m von der Überlaufkante der Mauer gemessen, und der Inhalt der zerstörten Fläche betrug hier nur 20 % des Gesamtmauerquerschnittes.

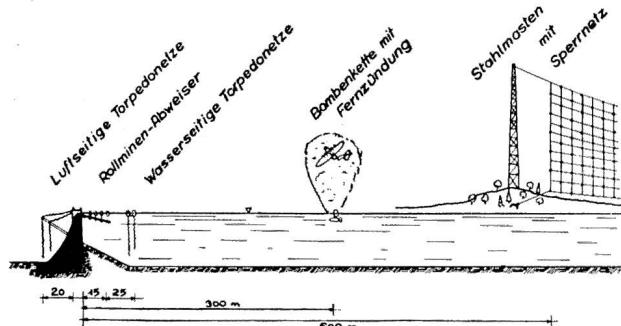
Abb. 11 Möhne-Talsperre, Abwehreinrichtungen nach dem Wieder-aufbau.

Die Zerstörung der beiden Talsperren hatte bei der deutschen Kriegsführung einen schweren Schock ausgelöst. Es wurde zwar bald deutlich, dass die Wiederherstellung bis zum Eintritt der Winterflut gelingen und damit die Wasserversorgung der Ruhrindustrie gesichert werden würde. Die Wiederholung eines derartigen Schlag- es sollte aber auf jeden Fall verhindert werden. Das schien um so notwendiger, als inzwischen neue Abwurfgeschosse von sehr grosser Sprengwirkung bekannt wurden, die zu wirkungsvollen Angriffen auf U-Boot-Bunker eingesetzt worden waren. Zunächst war unmittelbar nach dem Angriff die Sicherung des Sorpe-Damms durch Flakbatterien, Sperrballone und Nebelerzeuger so verstärkt worden, dass eine Wiederholung des Angriffs vom 17. Mai aussichtslos erschien. Bei der Wiederholung des Angriffs auf den Sorpe-Damm am 15. Oktober 1944 waren die Nebelerzeuger längst nicht mehr vorhanden, und nur schwache Flakgeschütze bildeten den einzigen gegen Angriffe aus grosser Höhe wirkungslosen Schutz. Zum Schutz der Möhne-Mauer waren neuartige Anlagen vorbereitet, die unmittelbar nach der Wiederherstellung erstellt worden sind und fertig waren, als das Staubecken Ende Januar 1944 wieder gefüllt war (Abb. 11 und 12).

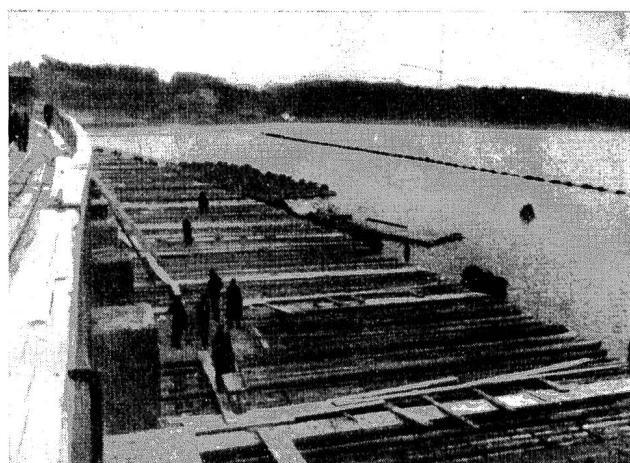
Abb. 13 Der aus Rammpfählen zusammengebaute Rollminen-Abweiser an der Wasserseite der Möhne-Staumauer beim Einbringen des Steinballastes. Davor im Wasser die Tragbojen des doppelten Torpedonetzes. Im Hintergrund auf der Höhe einer der 90 m hohen Stahlmästen, an denen das Sperrnetz hängt.

Es handelte sich um Flösse aus Rammpfählen, die an Bojengruppen aufgehängt waren und durch Ballastkästen in die richtige Schräglage gebracht wurden (Abb. 13 und 14).

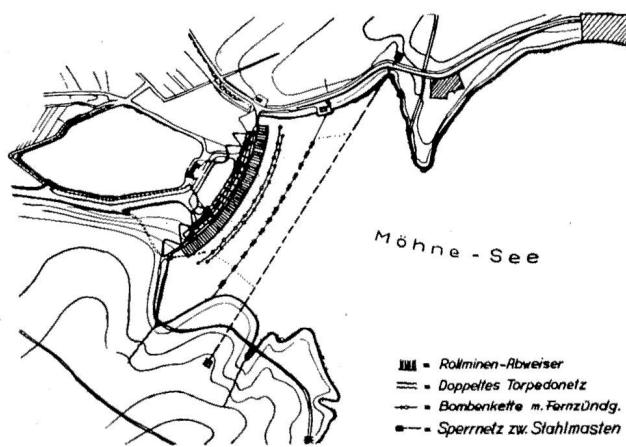
Abb. 12 Lageplan der Schutzanlagen an der Möhne-Talsperre.

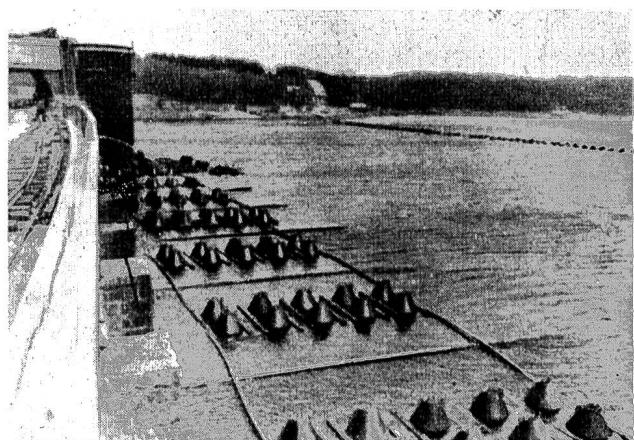
Abb. 14 Der Rollminen-Abweiser ist durch Ballast in seine Schräglage unter dem Wasserspiegel versenkt. Die im Bild sichtbaren Schwimmbojen-Batterien halten ihn in seiner richtigen Lage fest.

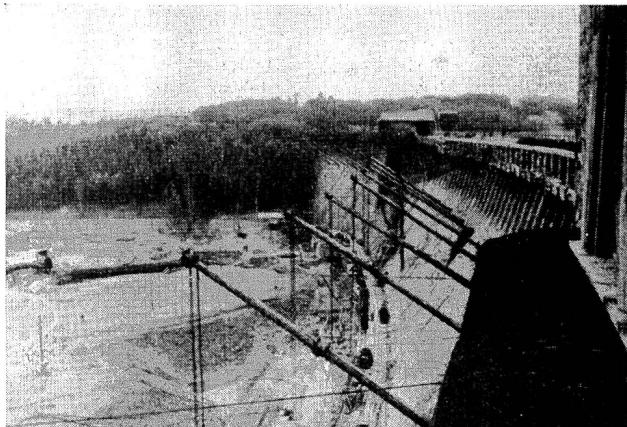
Abb. 15 An diesen, mit Stahlseilen verankerten 15 m langen Auslegermasten an der Luftseite der wieder hergestellten Möhne-Stau-mauer wurden die beiden Schutzvorhänge aus schweren Torpedonetzen aufgehängt.

4. Zum Schutz der Luftseite der Mauer gegen Lufttorpedos wurden schliesslich noch zwei starke *Torpedonetze an Auslegermasten* vor der ganzen Mauerfront aufgehängt. In ihren Maschen sollten Lufttorpedos vorzeitig zur Detonation kommen (Abb. 15).

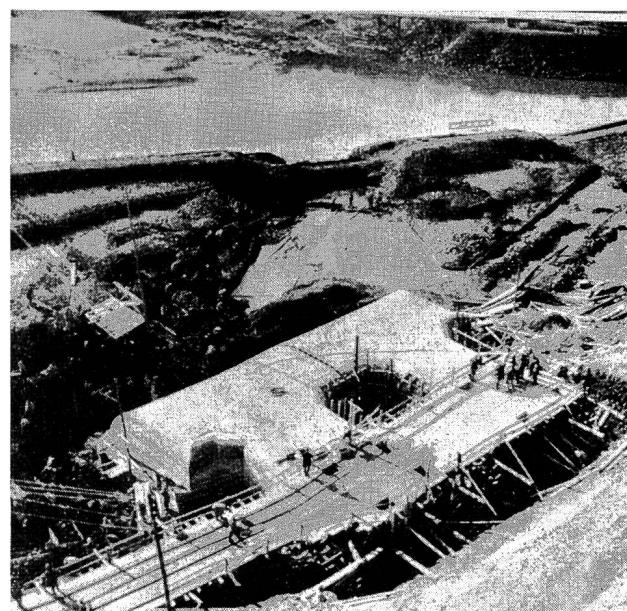
Abb. 16 Schutzbauwerk vor den beiden linksseitigen Grundablässen der Möhne-Stau-mauer.

5. Zum Schutz der Absperrorgane in den *Grundablässen* wurde ein TT-förmiger Stahlbeton-Schutzkörper vor den Einläufen gebaut, der mit kubischer Armierung versehen war und die direkte Druckeinwirkung auf die Absperrschieber verhinderte (Abb. 16).
