# AMÉNAGEMENT DE LA DRANSE D'ENTREMONT

## Barrage et galerie en charge de la chute de Pallazuit

par P. h. B é g u i n , ing. dipl. EPUL et J. - R. J e a n n e r e t , ing. dipl. EPF  
Société Suisse d'Electricité et de Traction, Bâle

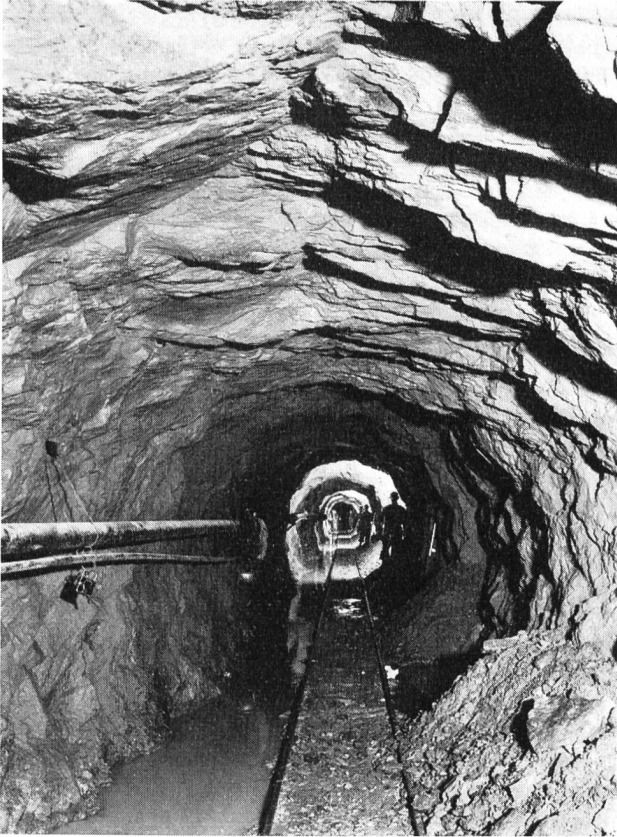
Fig. 10 Galerie d'amenée, entre les Toules et Brettmort.

Le bétonnage de la galerie s'exécuta en deux étapes: d'abord le radier, puis les piédroits et la calotte. Le béton fut mis en place à la main, derrière des coffrages en aluminium et compacté à l'aide de pervibrateurs à air comprimé de 60 et 100 mm. Des avancements moyens journaliers de 25 m pour le radier et de 35 m pour le reste du revêtement furent réalisés en deux postes de 11 heures. La pose des armatures et le gunitage furent exécutés à la cadence de 11 m/jour, en 2 postes de 11 heures.

Remarquons encore que, à l'exception du tronçon de gunite armée, le profil type de la galerie n'est pas circulaire, en effet le radier est horizontal sur une largeur de 90 cm. Ce profil fut exécuté à la demande de l'entreprise, car il présentait un grand avantage pour la pose des voies, le trafic en galerie et simplifiait le coffrage du radier. Toutefois des désavantages importants se révélèrent au moment des injections, lorsque sous l'effet de la pression de l'eau extérieure et parfois des injections le radier se fissura.

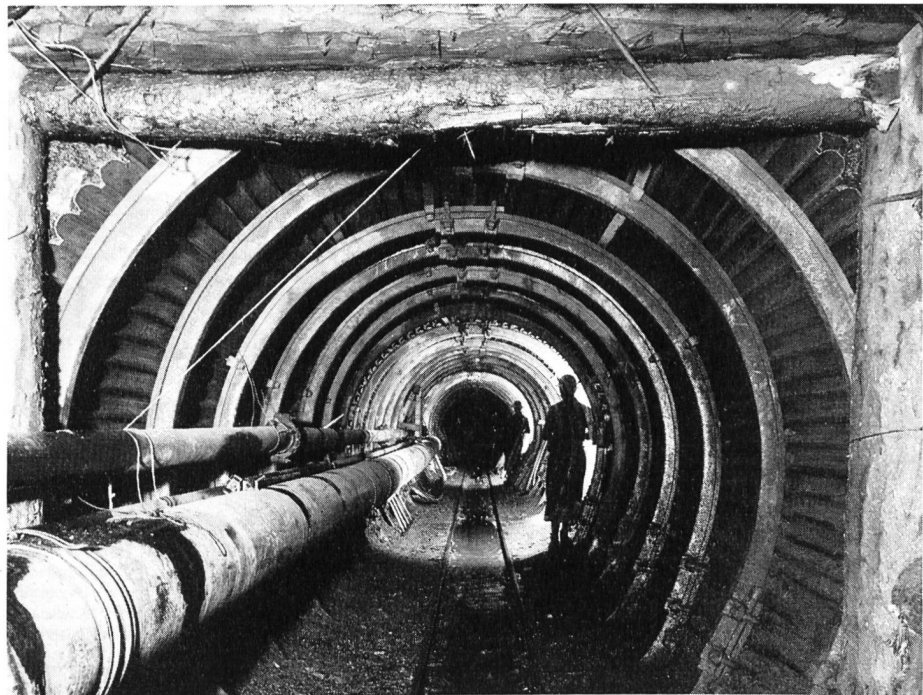
Fig. 11 Galerie d'amenée, entre les Charbonnières et le Fratzet.
